Fot.1. Elewacja frontowa budynku TSKŻ od strony placu Grzybowskiego (południowo – wschodnia)

**ZAŁĄCZNIK NR 2**  
**DOKUMENTACJA**  
**FOTOGRAFICZNA WYKONANYCH**  
**ODKRYWEK ELEMENTÓW**  
**KONSTRUKCYJNYCH BUDYNKU**

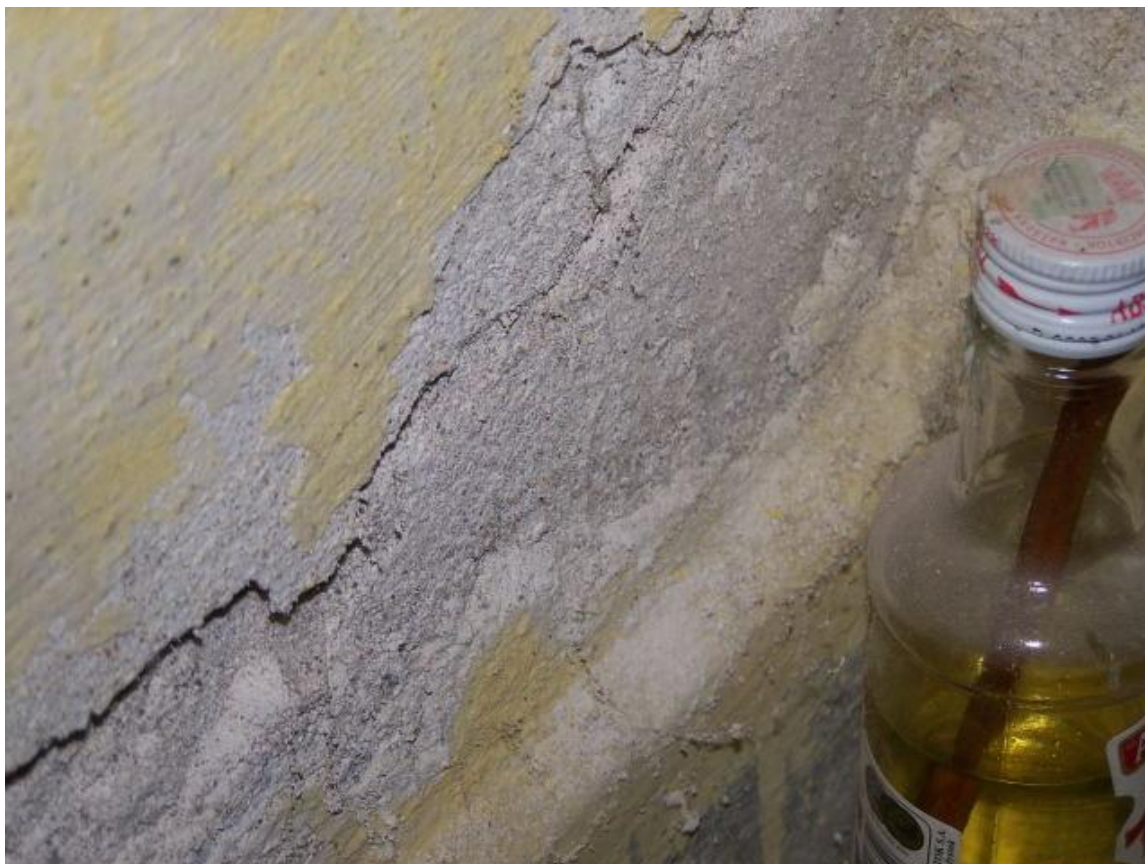
Fot. 8. Piwnice – zarysowania pod stropem, odspojenie ścian działowych

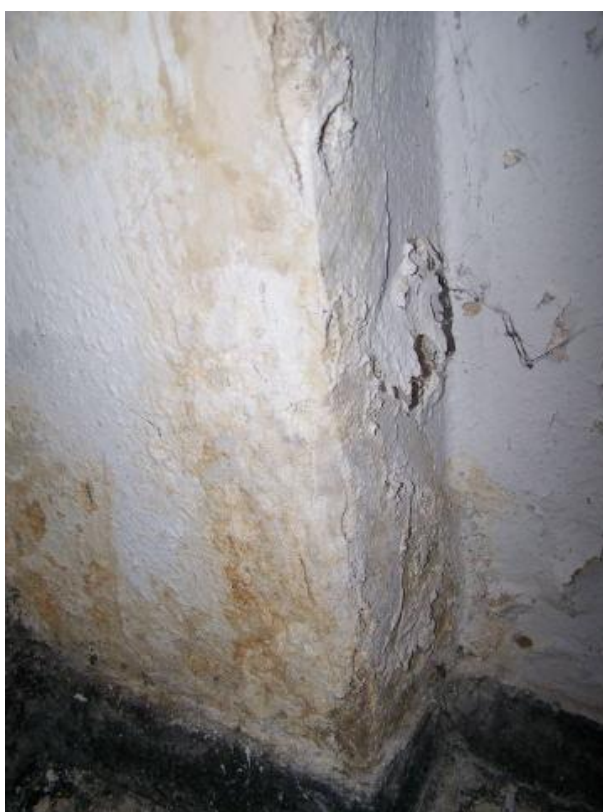
Fot. 9. Piwnica – przykładowa korozja biologiczna ścian piwnicznych, odspojenie tynku

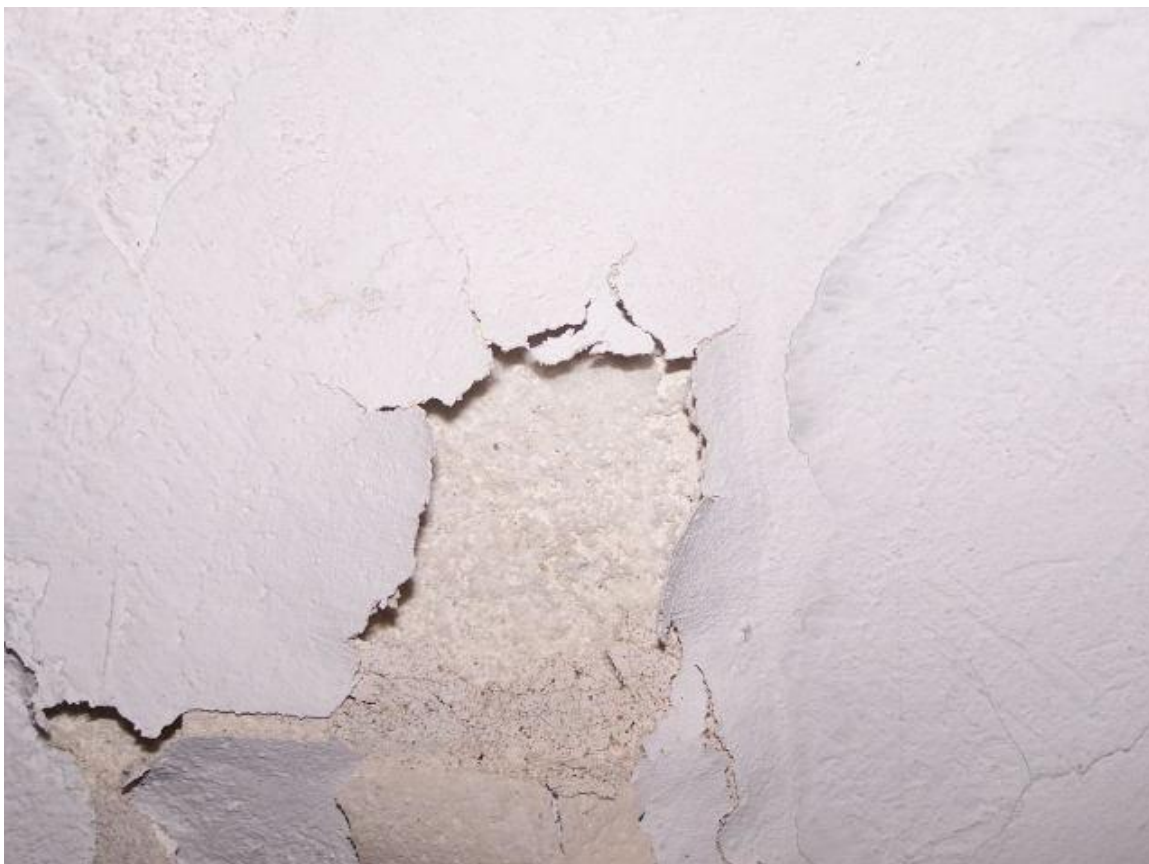
Fot.10 Piwnica – przykładowa korozja biologiczna ścian piwnicznych, odspojenie tynku

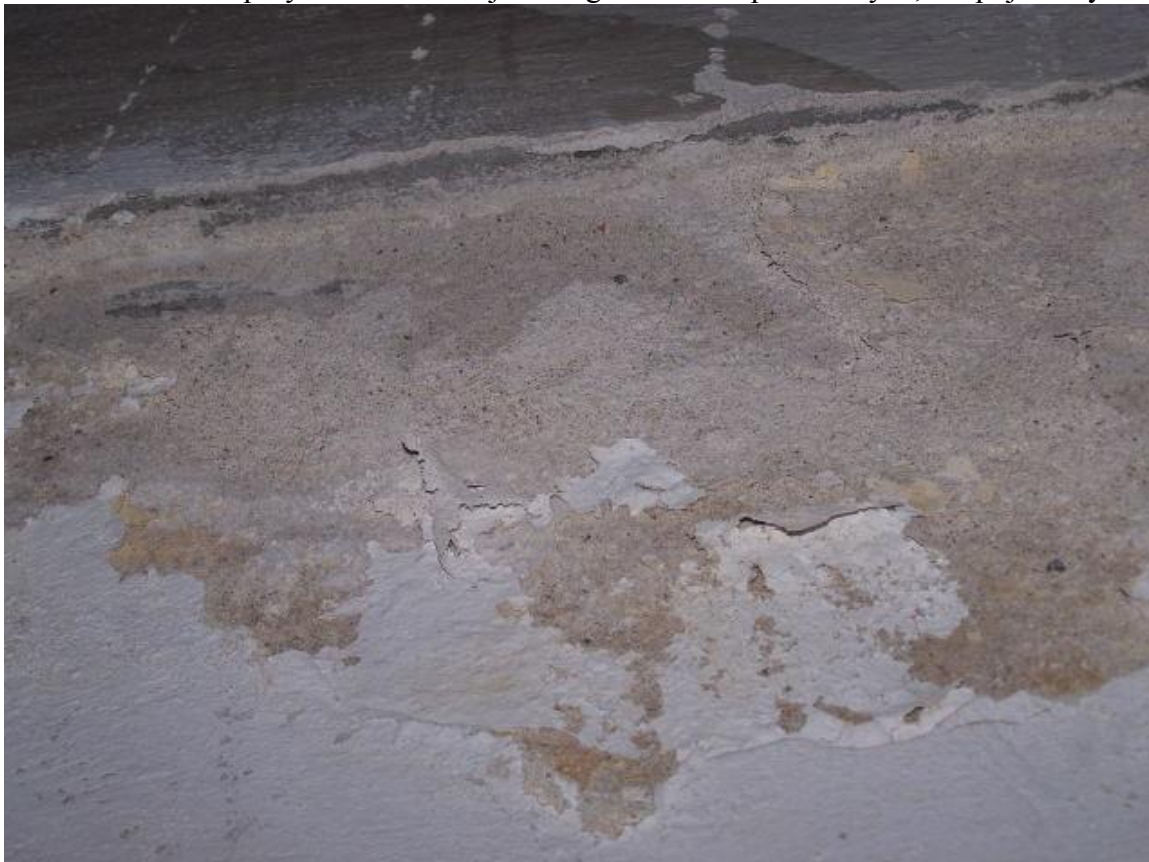
Fot.11. Piwnica – przykładowa korozja biologiczna ścian piwnicznych, odspojenie tynku

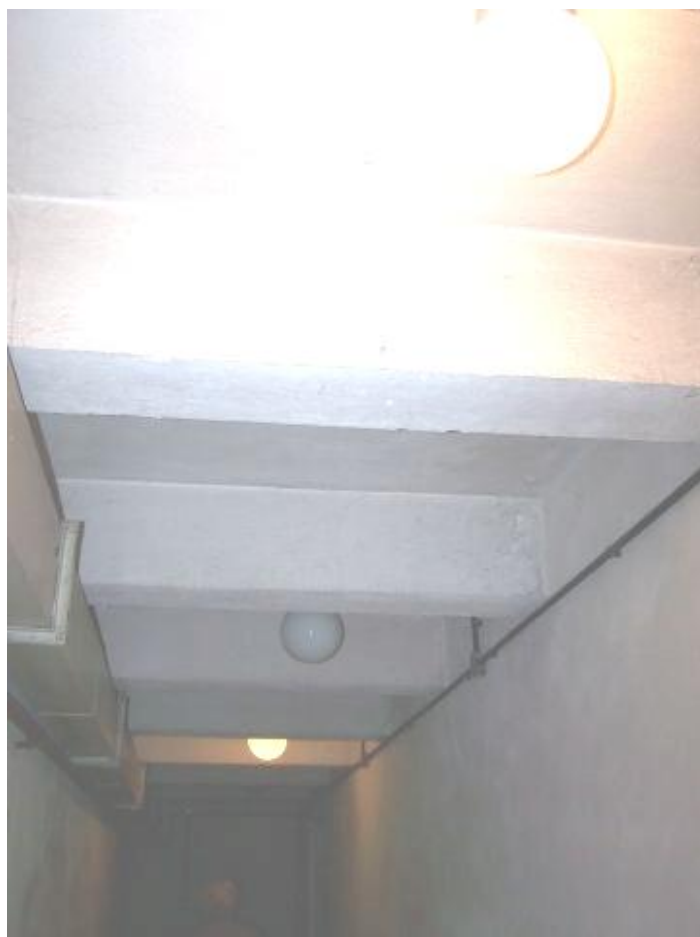
Fot.12. Piwnica – ubytki otuliny, widoczne skorodowane zbrojenie podciagu

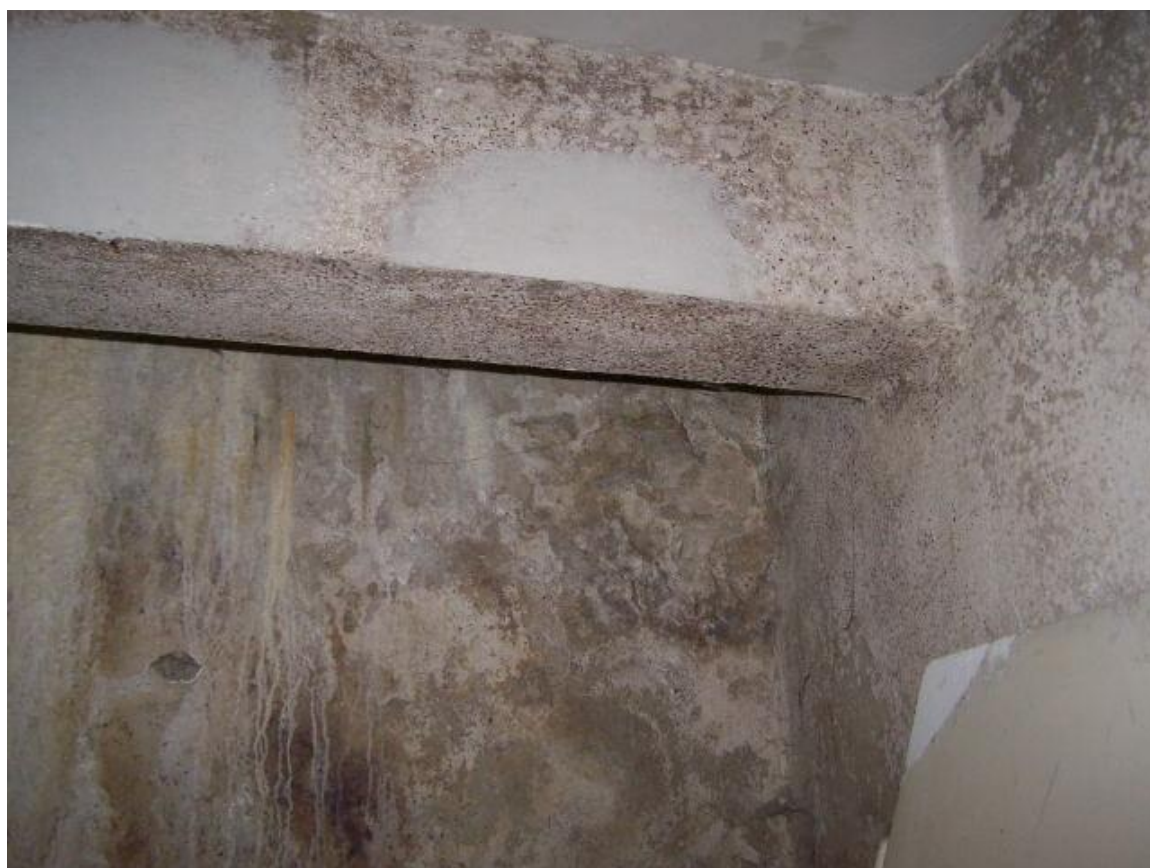
Fot.15. Piwnica – zarysowania ścian poprzecznych (w pomieszczeniu skrajnym w trakcie przy placu Grzybowskiem)

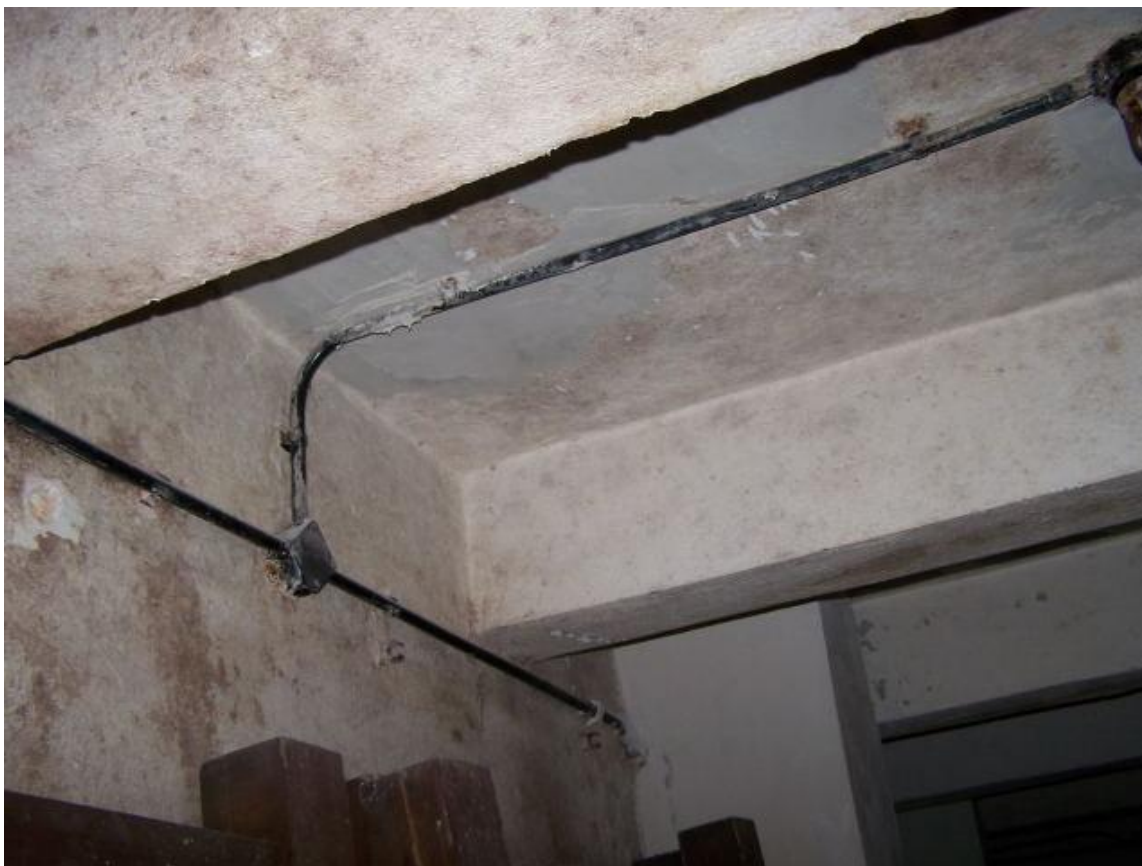
Fot. 16. Piwnica - przykładowe zawilgocenie i zagrzybienie ścian piwnicznych (w pomieszczeniu skrajnym w trakcie przy placu Grzybowskiem)

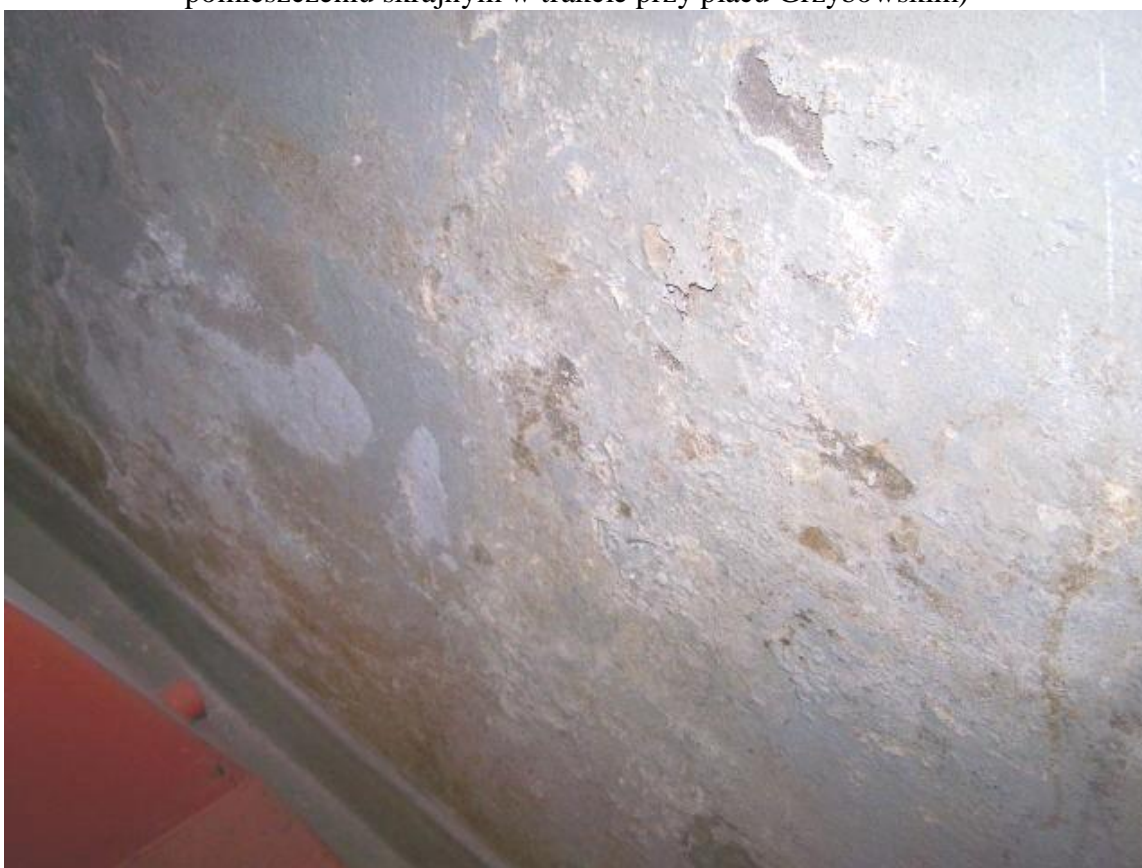
Fot.17. Piwnica - przykładowe zawilgocenie i zagrzybienie ścian piwnicznych(w pomieszczeniu skrajnym w trakcie przy placu Grzybowskiem)

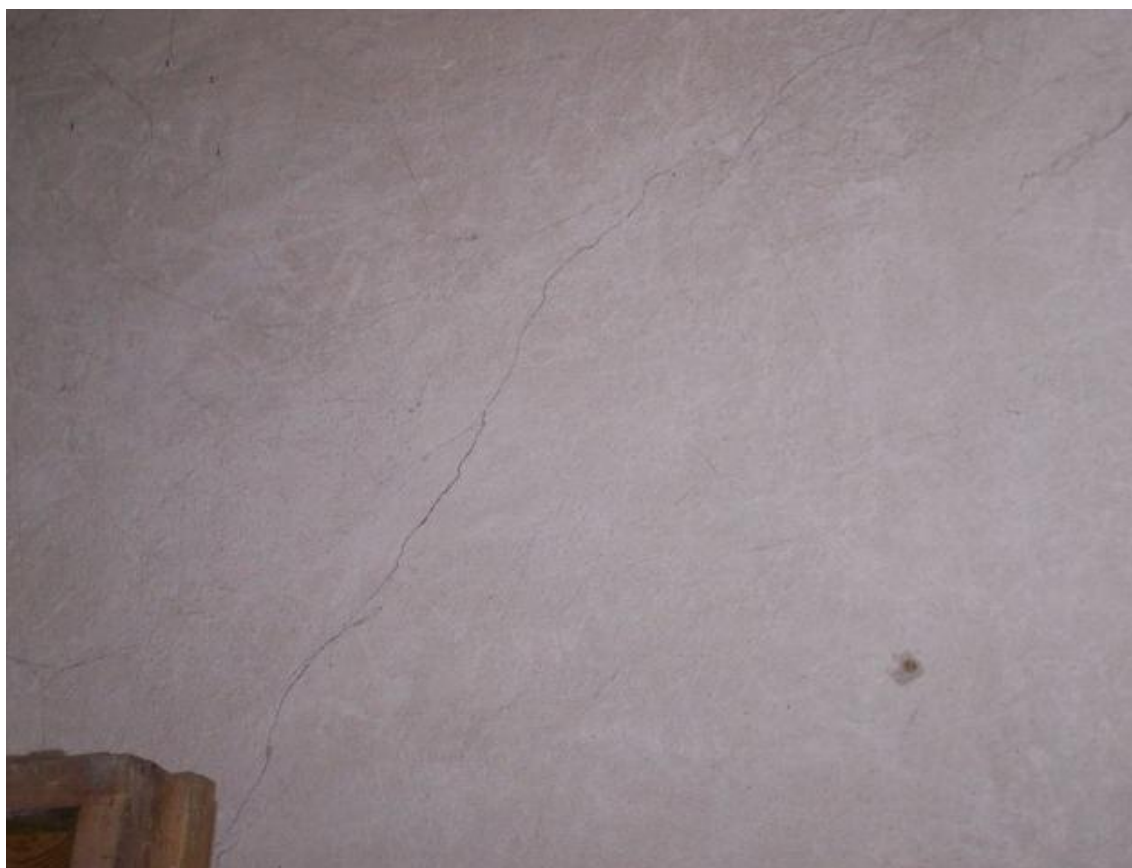
Fot.18 Piwnica - przykładowe zawilgocenie i zagrzybienie ścian piwnicznych(w pomieszczeniu skrajnym w trakcie przy placu Grzybowskiem)

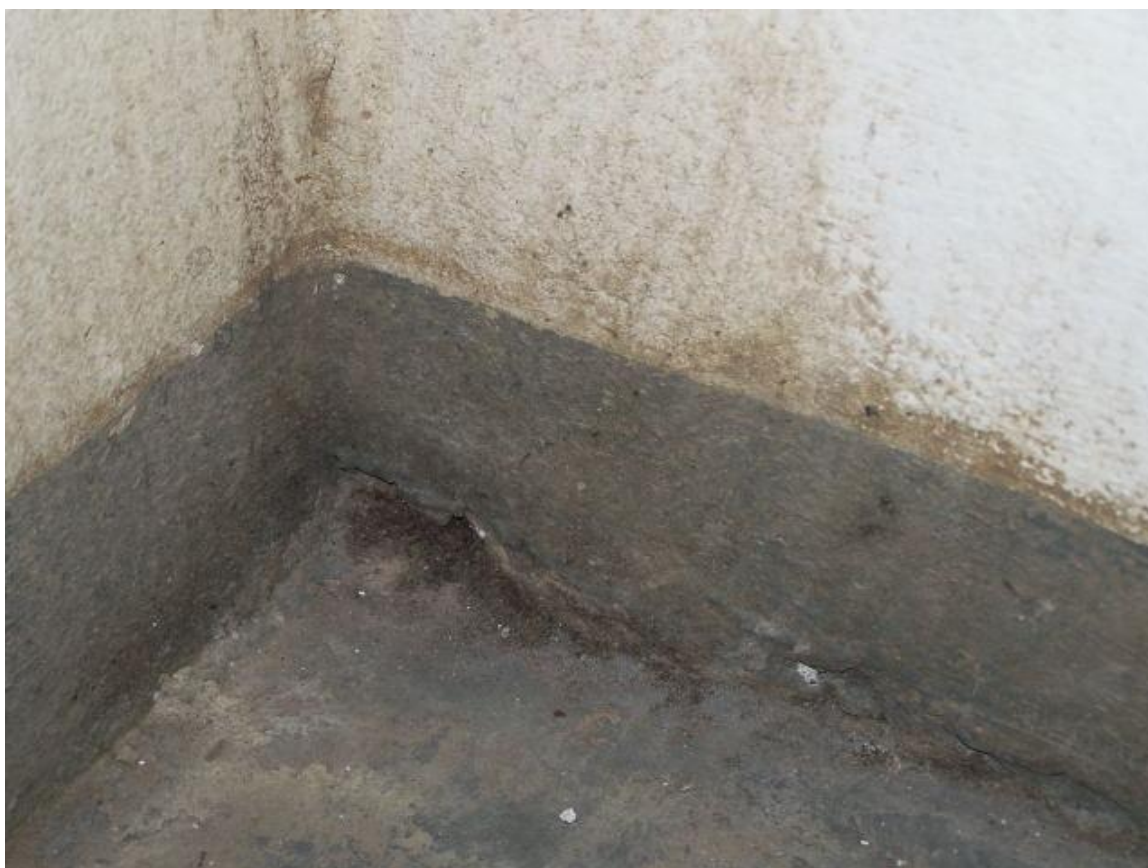
Fot. 20 Piwnica – zarysowania ścian poprzecznych (w pomieszczeniu skrajnym w trakcie przy placu Grzybowskiem)

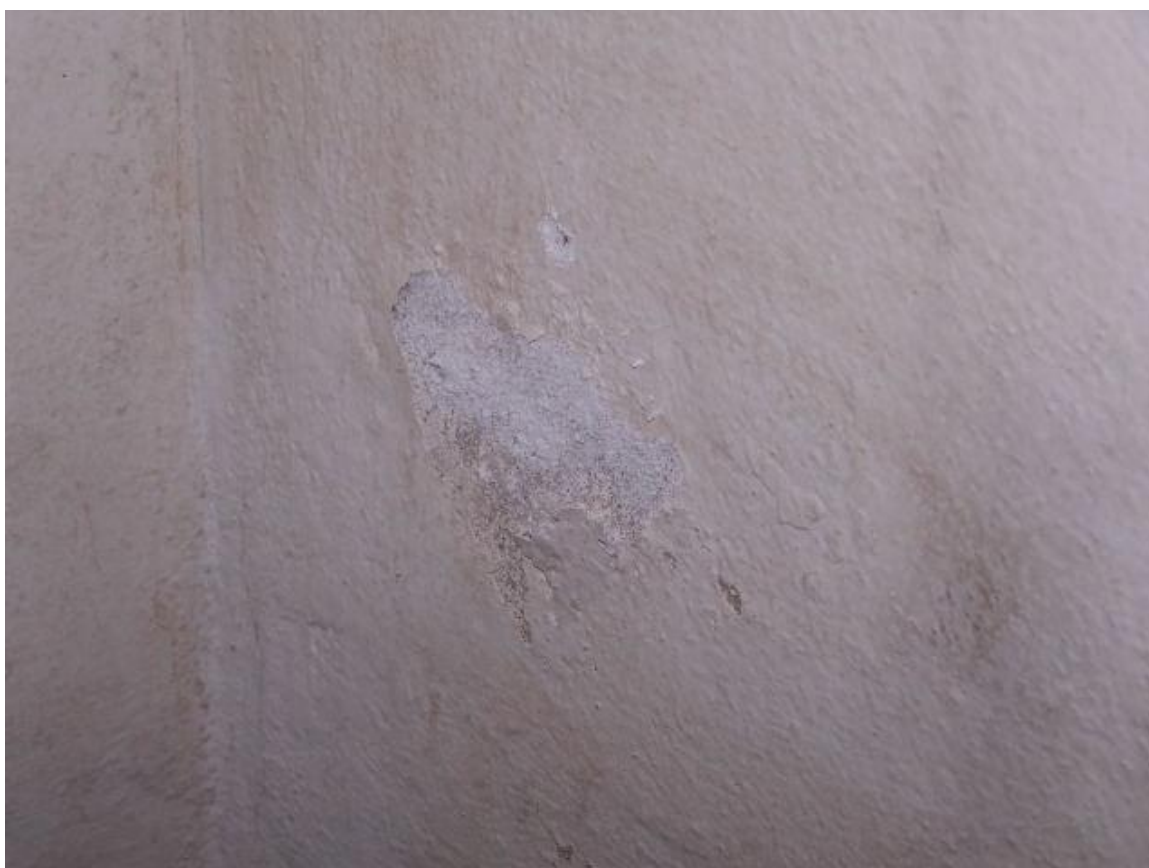
Fot. 21. Piwnica – przykładowe zawilgocenie i zagrzybienie ścian

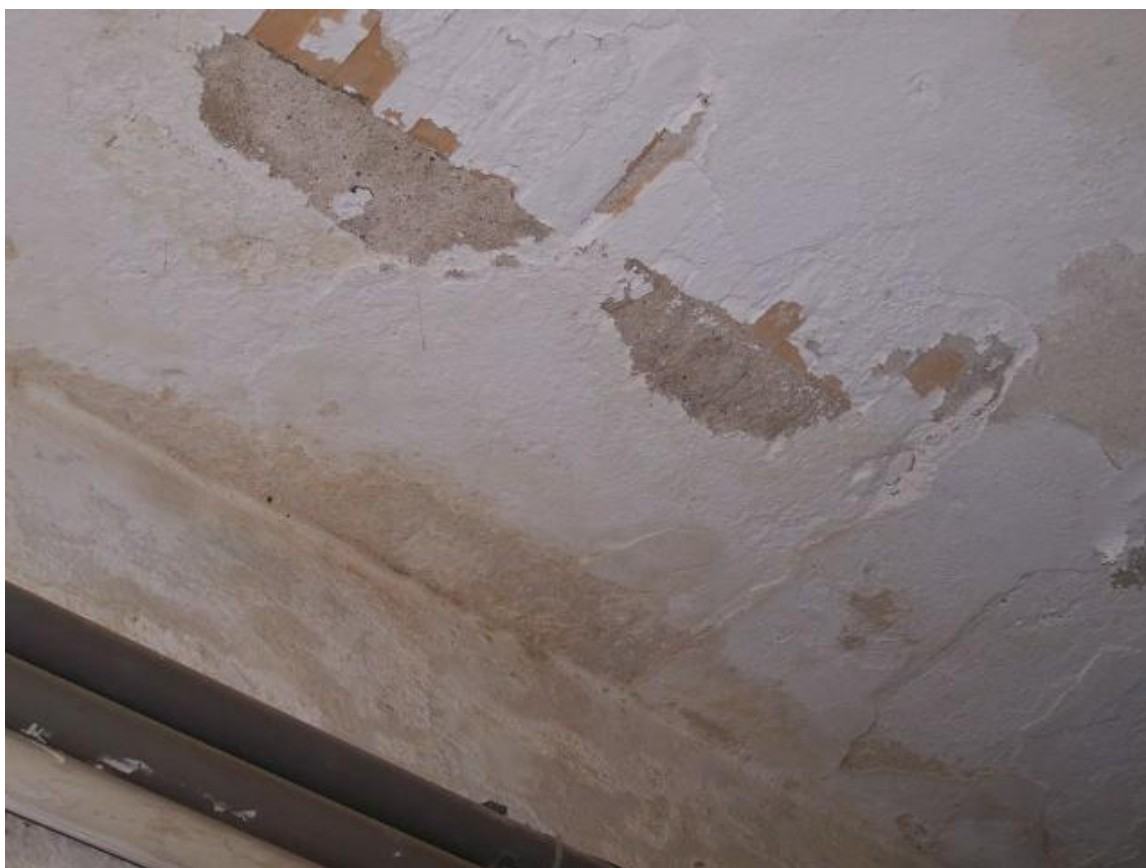
Fot.24. Piwnica – odspojenie od stropu ścian działowych

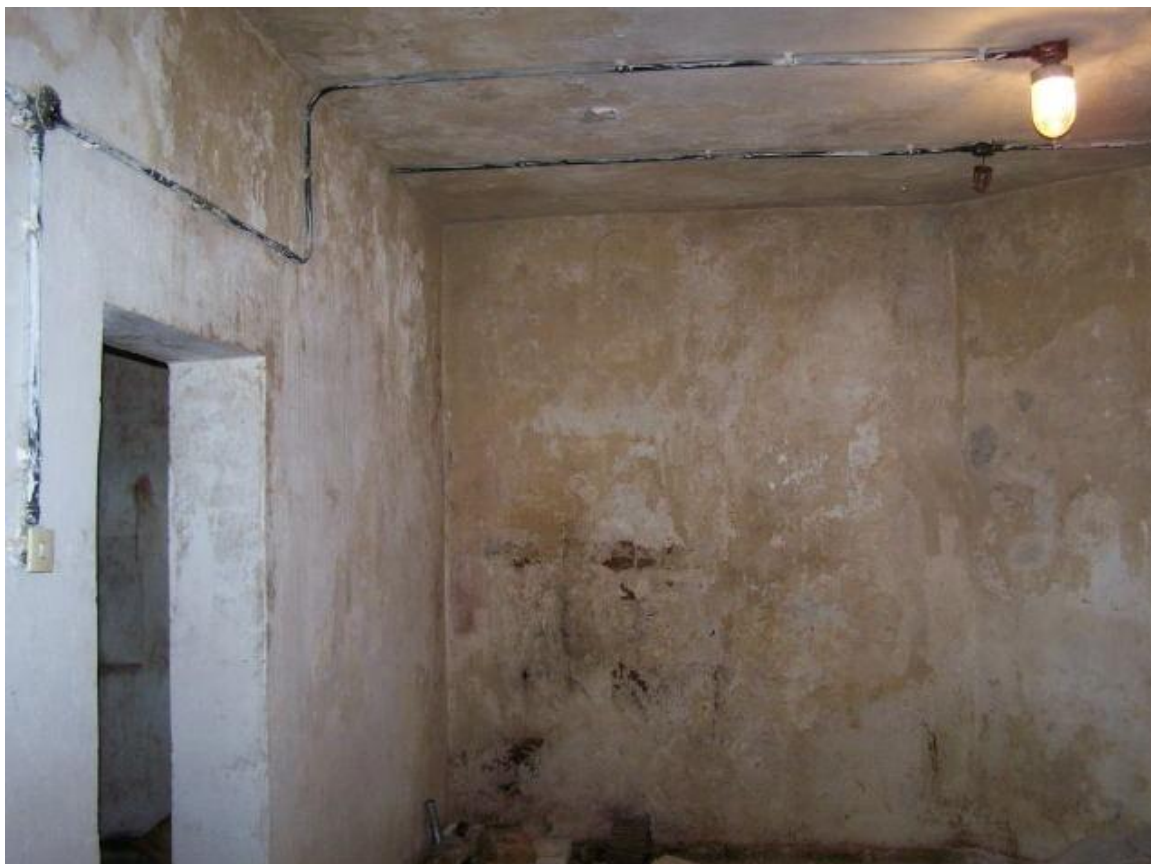
Fot. 28. Piwnica - widoczne skorodowane zbrojenie podciągu (pomieszczenia skrajne od strony elewacji tylnej)

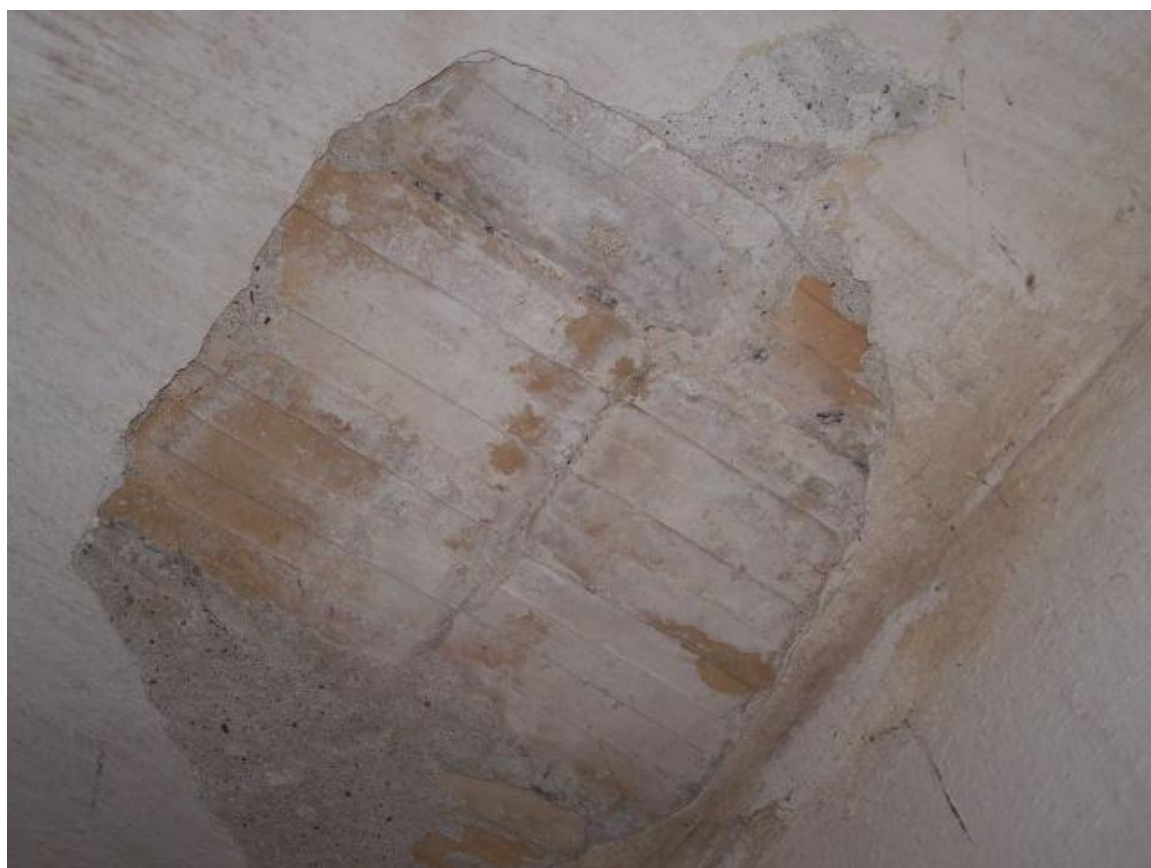
Fot.29. Piwnica – przykładowe zagrzybienie i zawilgocenie ścian i stropu w pomieszczeniu w trakcie północno - wschodnim

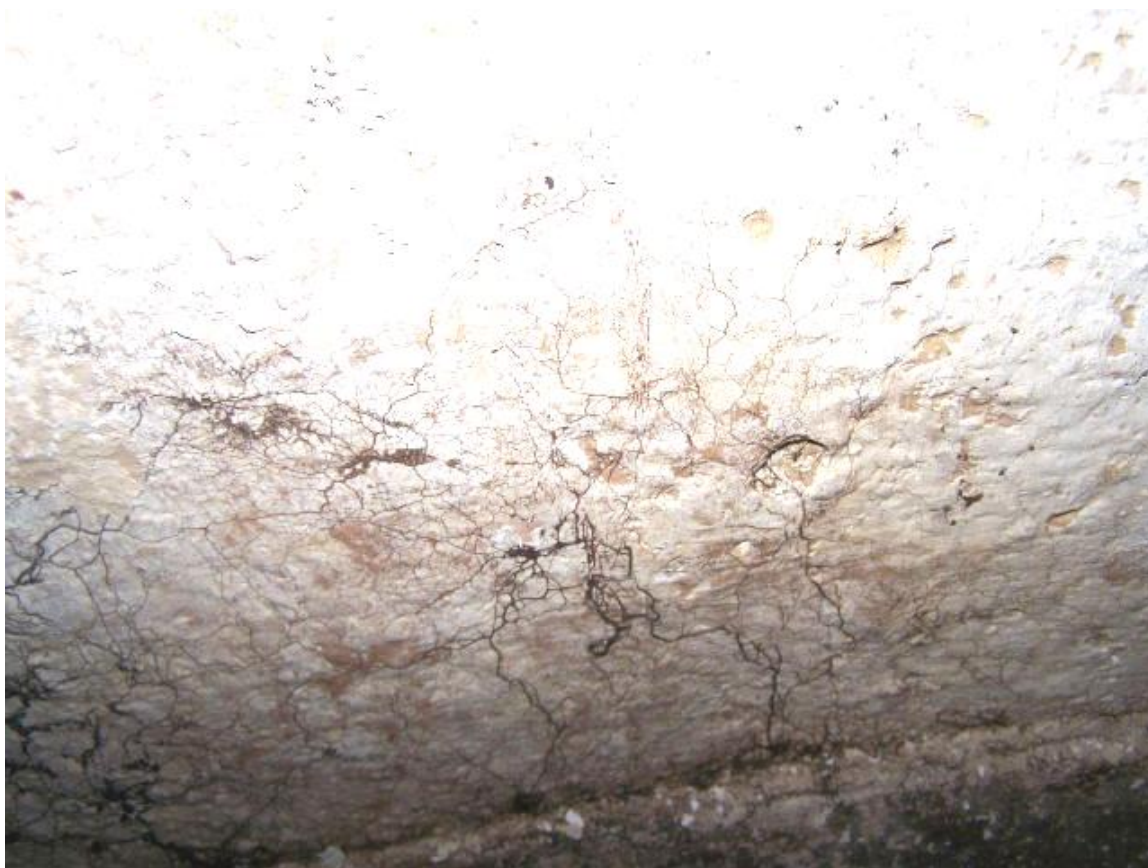
Fot.30 Piwnica – przykładowe zagrzybienie i zawilgocenie ścian i stropu w pomieszczeniu w trakcie północno – wschodnim, odspojenie tynku, widoczne pustaki Akermana

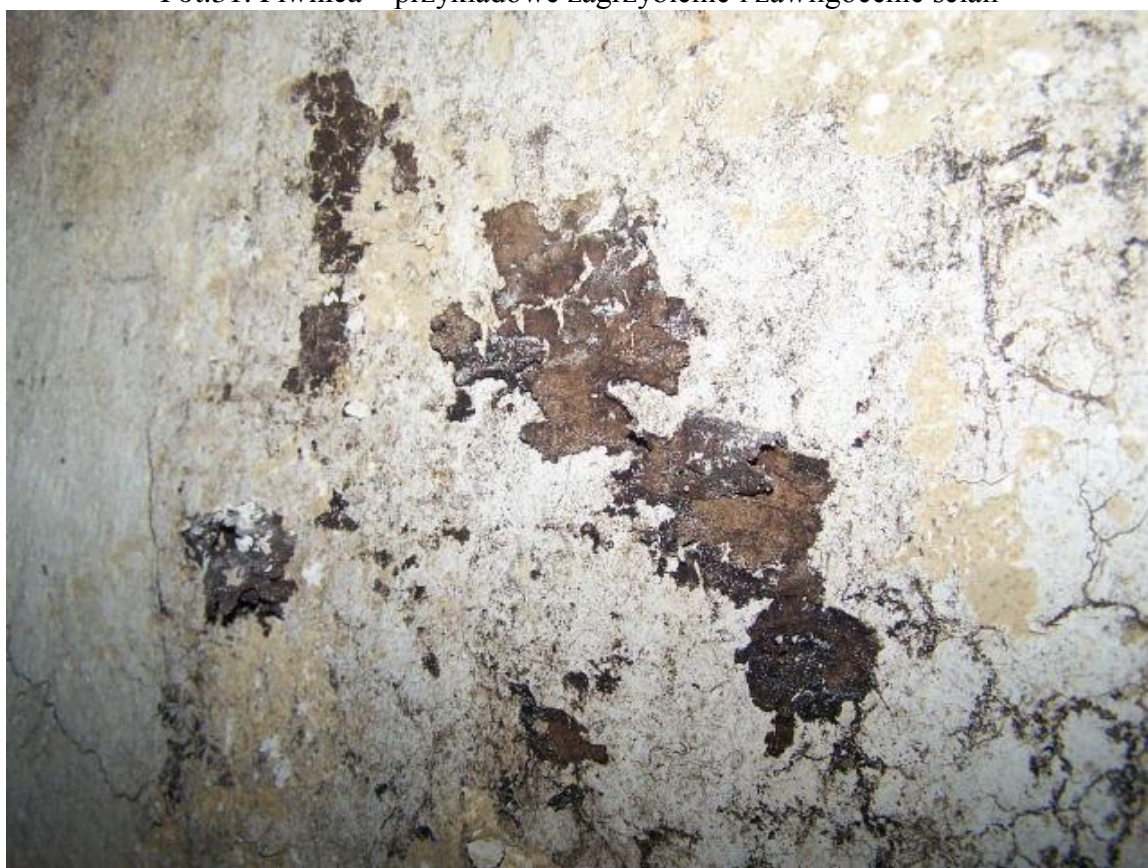
Fot.31. Piwnica – przykładowe zagrzybienie i zawilgocenie ścian

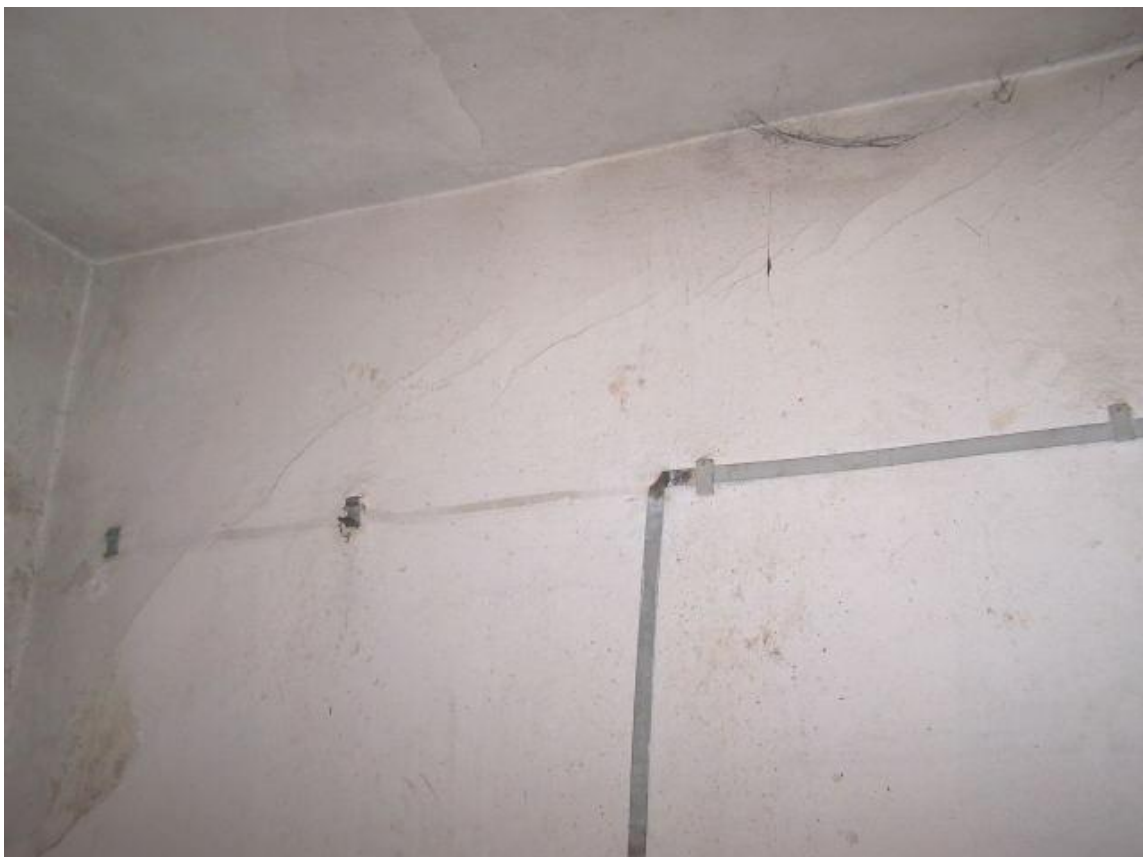
Fot. 32 Piwnica – przykładowe zagrzybienie i zawilgocenie ścian

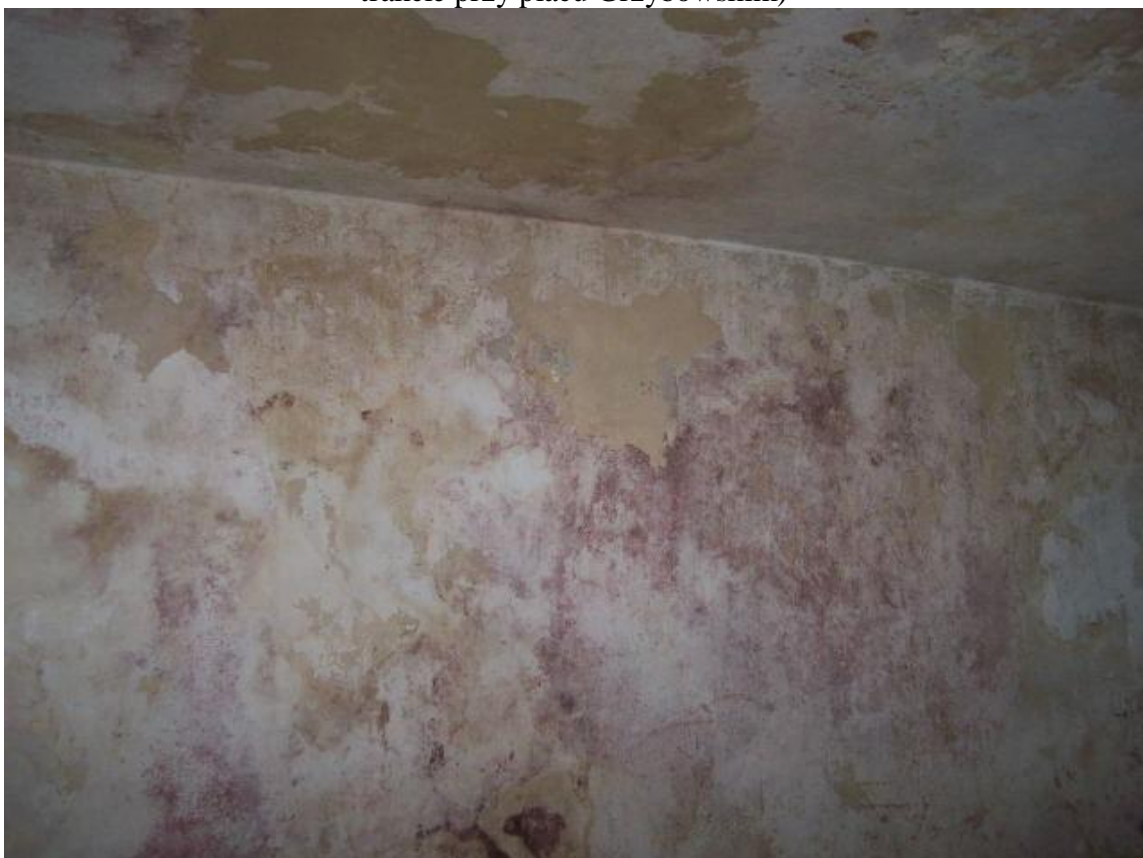
Fot.33. Piwnica – zarysowania ukośne ścian poprzecznych (w pomieszczeniu skrajnym w trakcie przy placu Grzybowskiem)

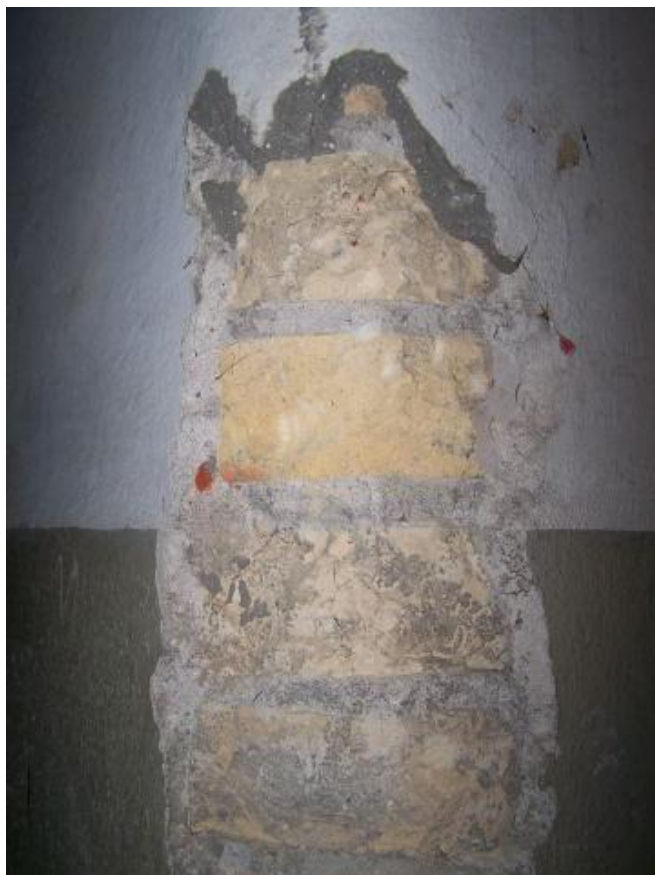
Fot.34. Piwnica – przykładowe zagrzybienie i zawilgocenie ścian

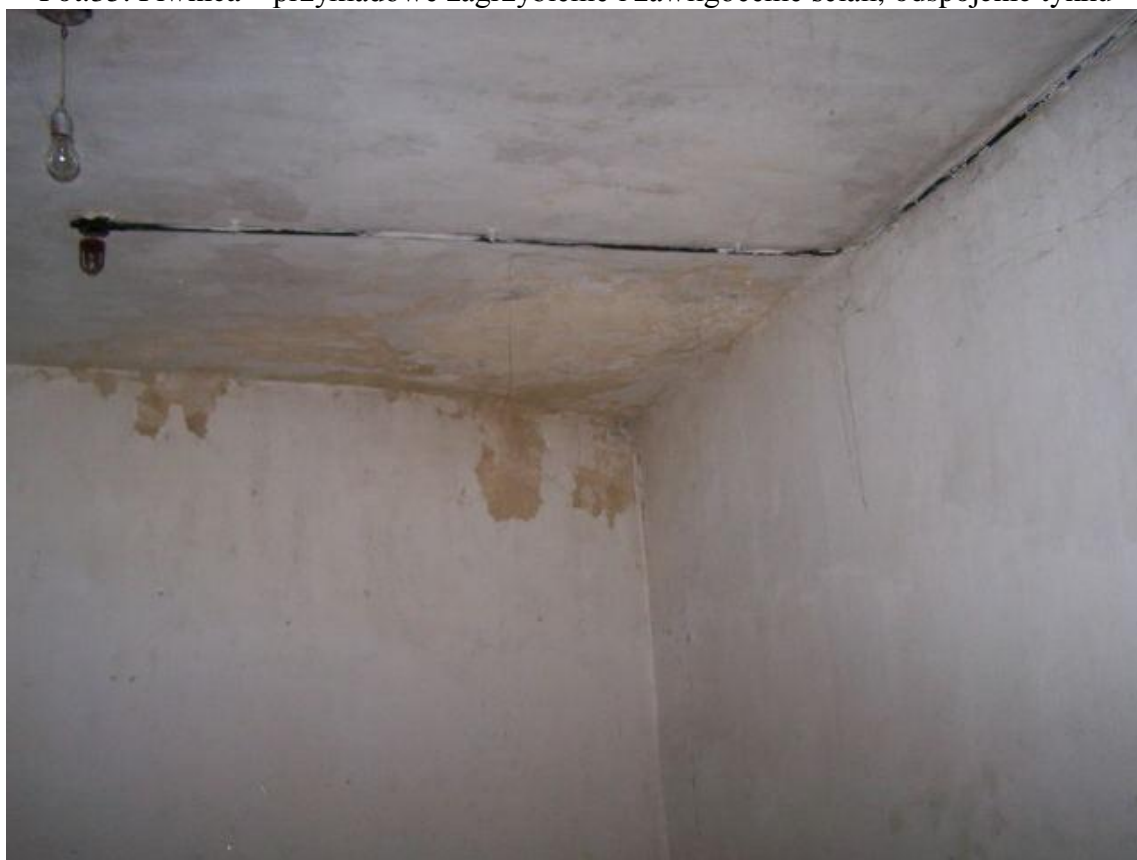
Fot.35. Piwnica – przykładowe zagrzybienie i zawilgocenie ścian, odspojenie tynku

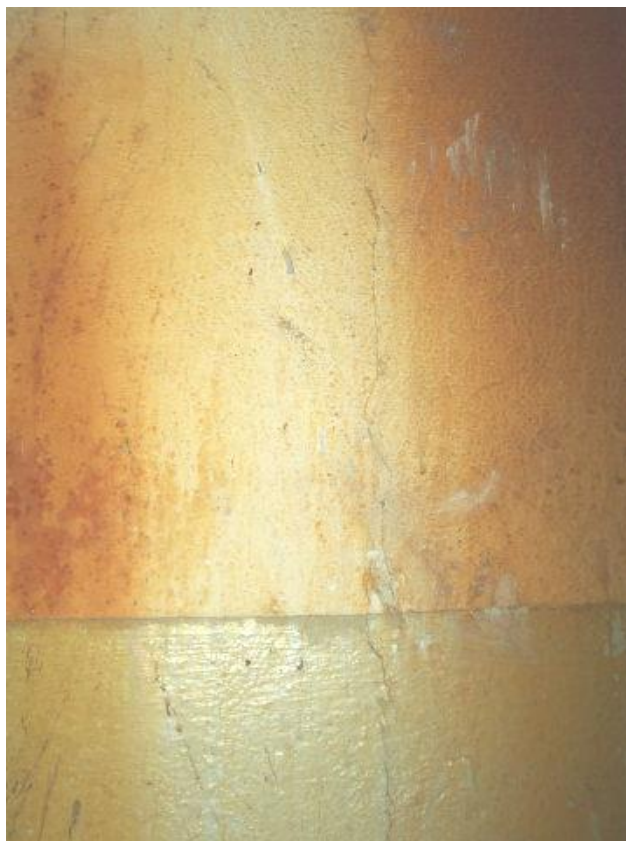
Fot.36. Piwnica – przykładowe zagrzybienie i zawilgocenie ścian

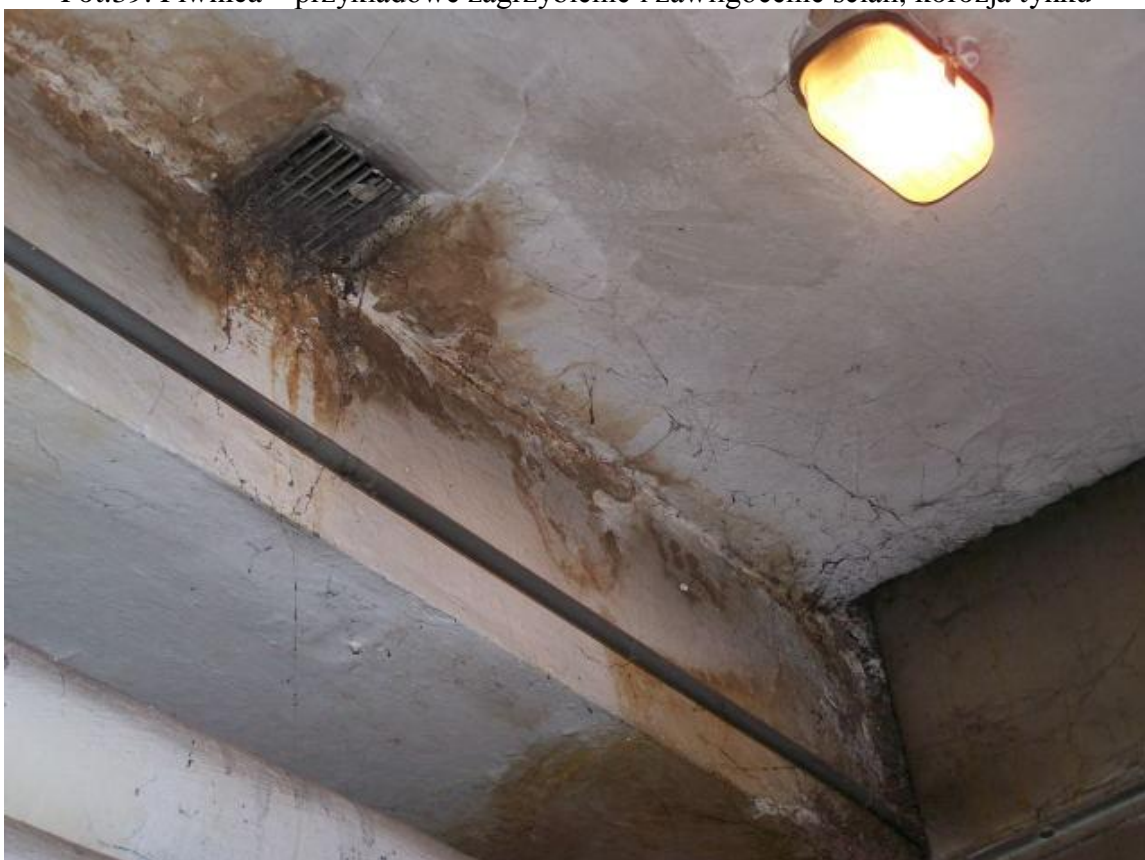
Fot.39. Piwnica – przykładowe zagrzybienie i zawilgocenie ścian, korozja tynku

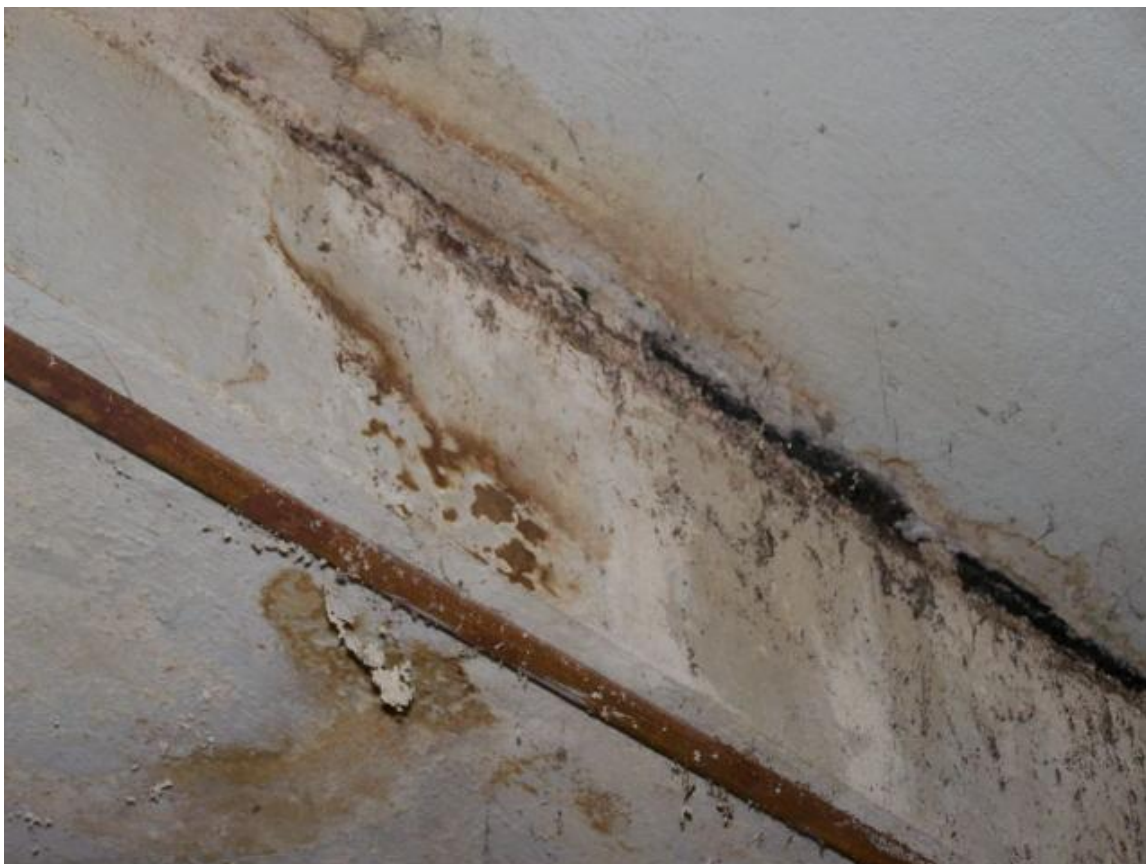
Fot.40. Piwnica – przecieki wody w strefie kominów, zarysowania płyty stropowej

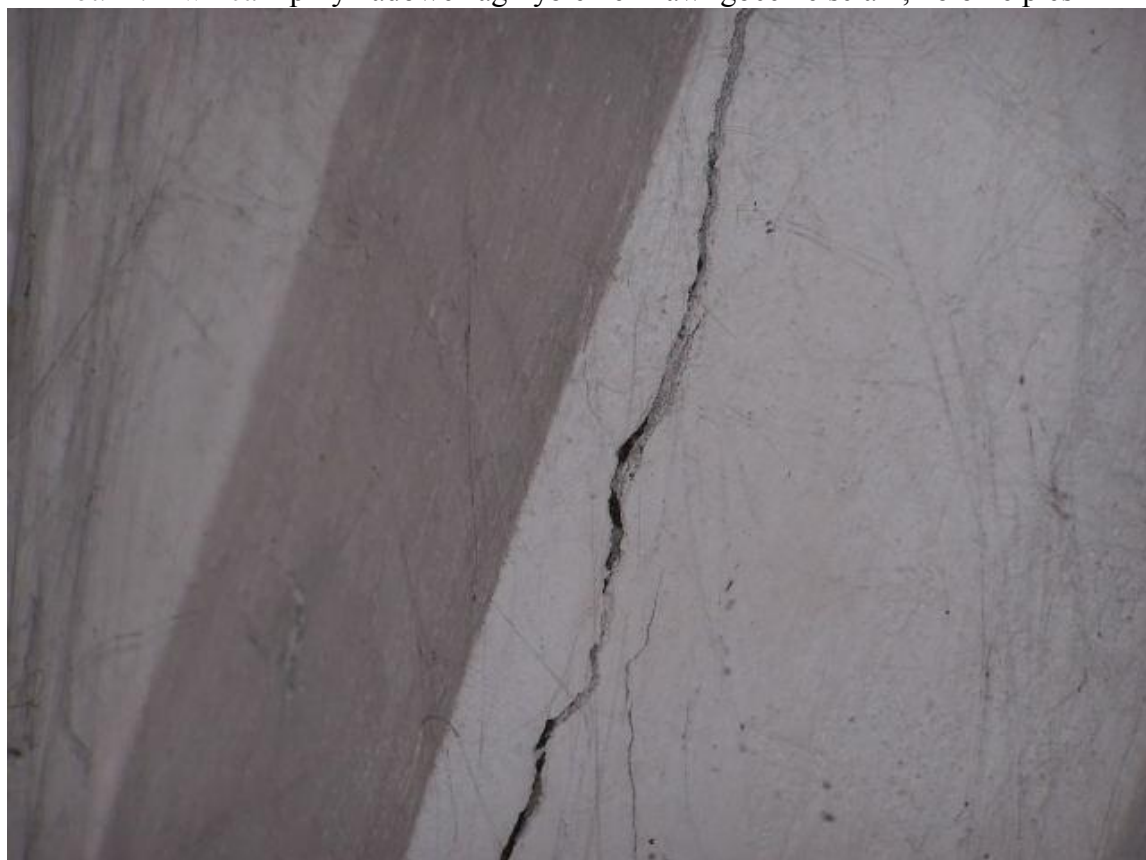
Fot.41. Piwnica – przykładowe zagrzybienie i zawilgocenie ścian , kolonie pleśni
