Fot.1. Elewacja frontowa budynku TSKŻ od strony placu Grzybowskiego (południowo – wschodnia)

**ZAŁĄCZNIK NR 2**  
**DOKUMENTACJA**  
**FOTOGRAFICZNA WYKONANYCH**  
**ODKRYWEK ELEMENTÓW**  
**KONSTRUKCYJNYCH BUDYNKU**

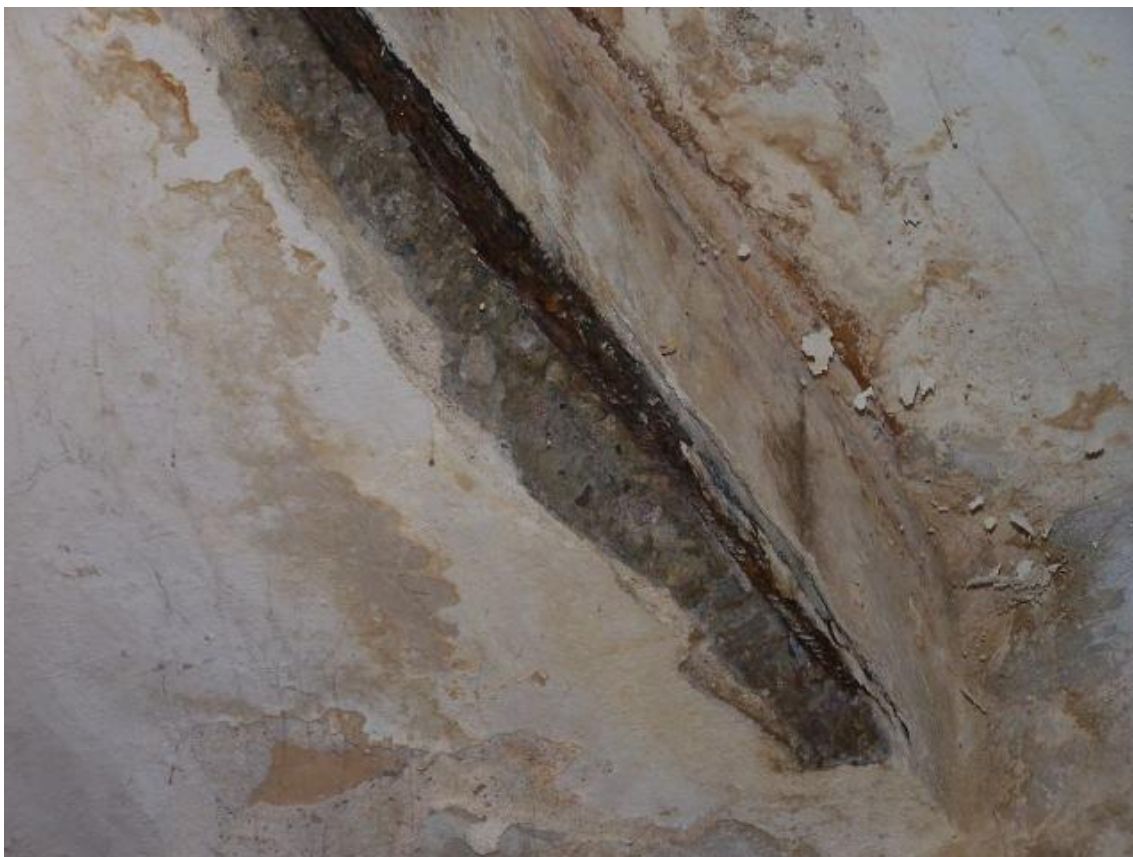
Fot.42. Piwnica – zarysowania w korytarza, odspojenie ścianek działowych

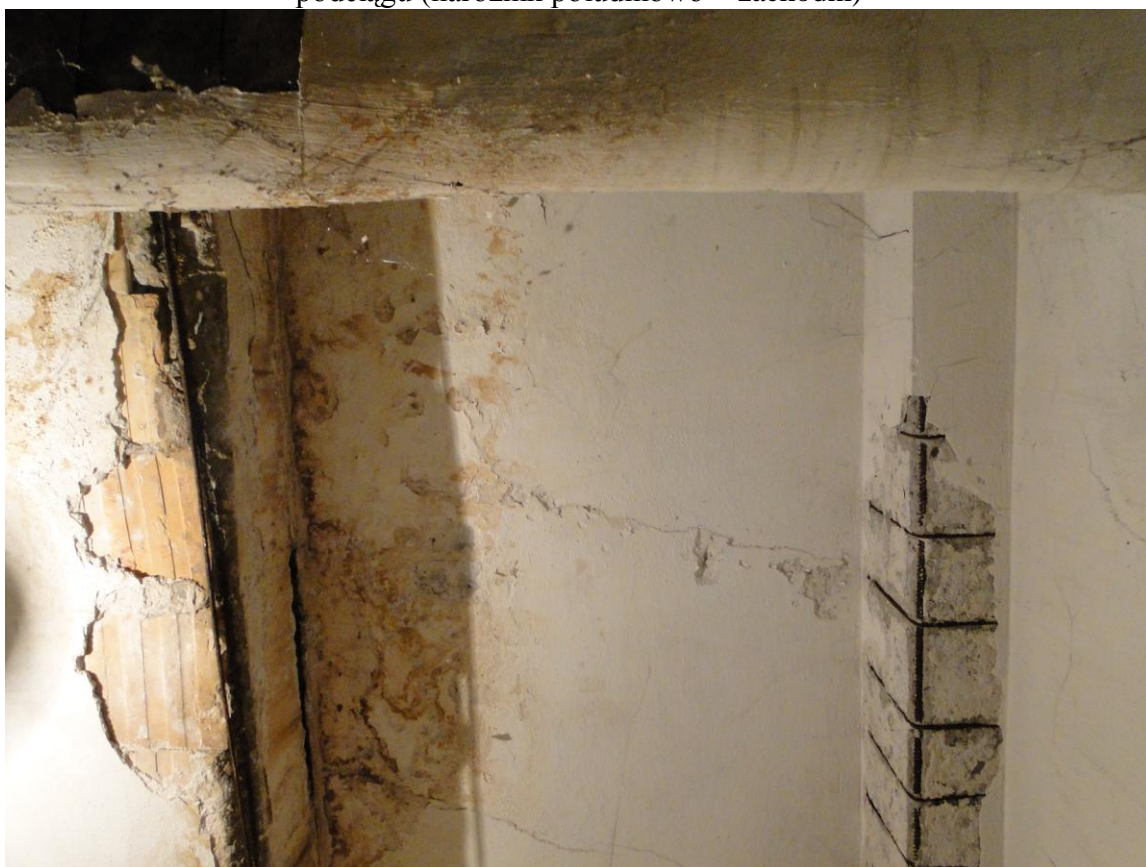
Fot.43 Piwnica – przykładowe zagrzybienie i zawilgocenie ścian, korozja zbrojenia podciagu (narożnik południowo – zachodni)

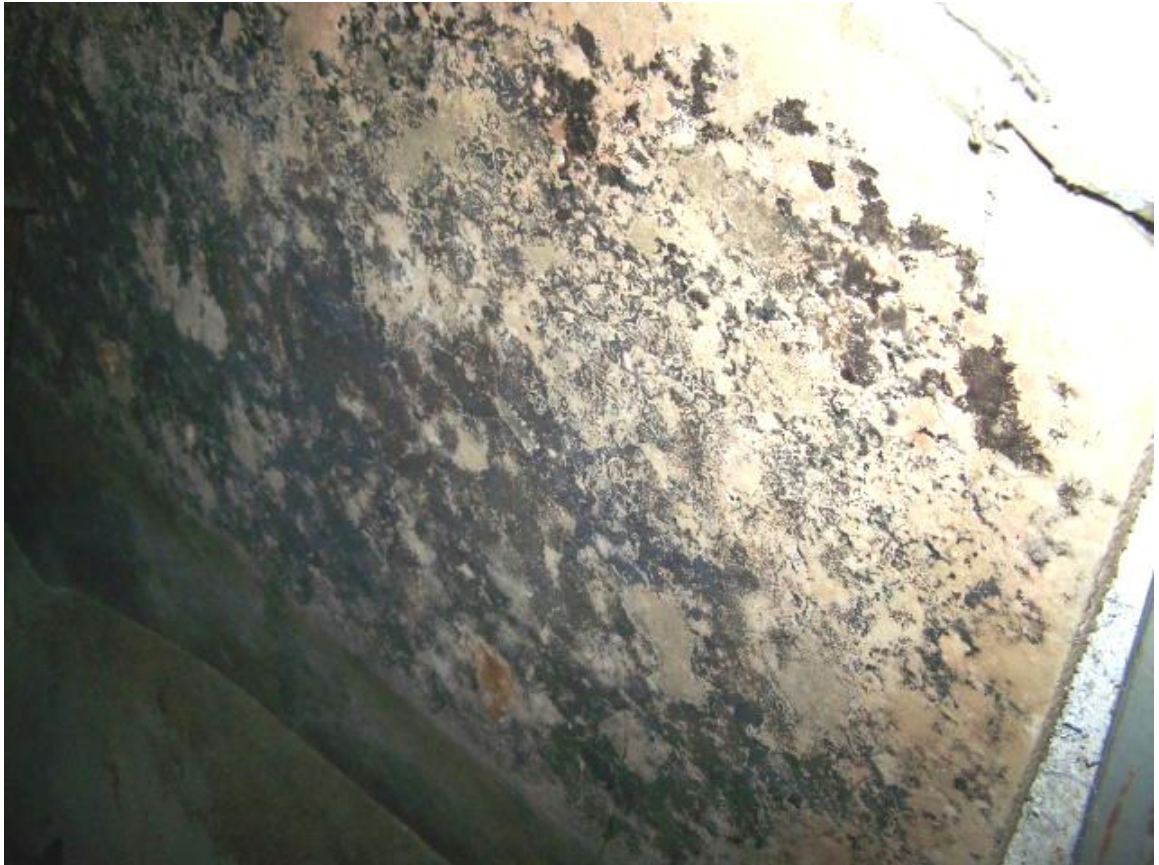
Fot.44. Piwnica – opuszczenie stropu, , korozja zbrojenia (narożnik południowo – zachodni)

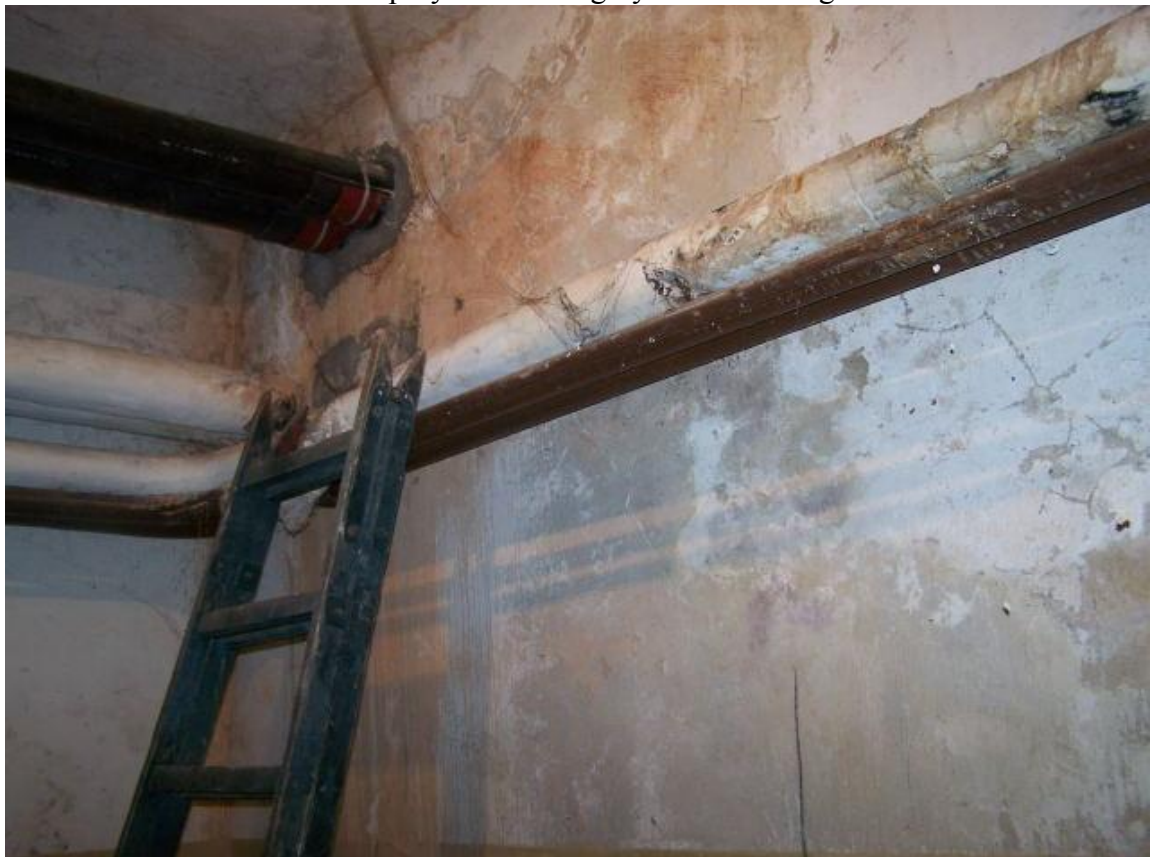
Fot.45 Piwnica – przykładowe zagrzybienie i zawilgocenie ścian

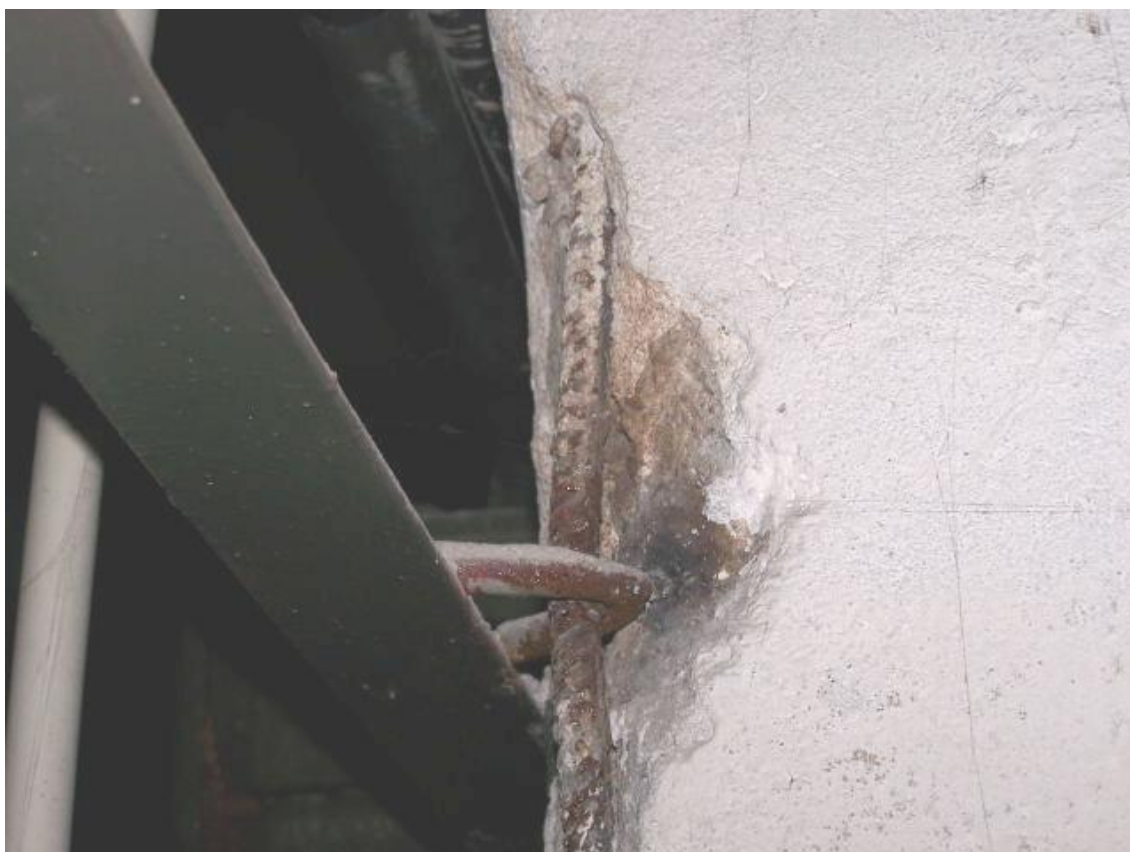
Fot.46. Piwnica - przykładowe zagrzybienie i zawilgocenie ścian, trakt od strony elewacji tylnej

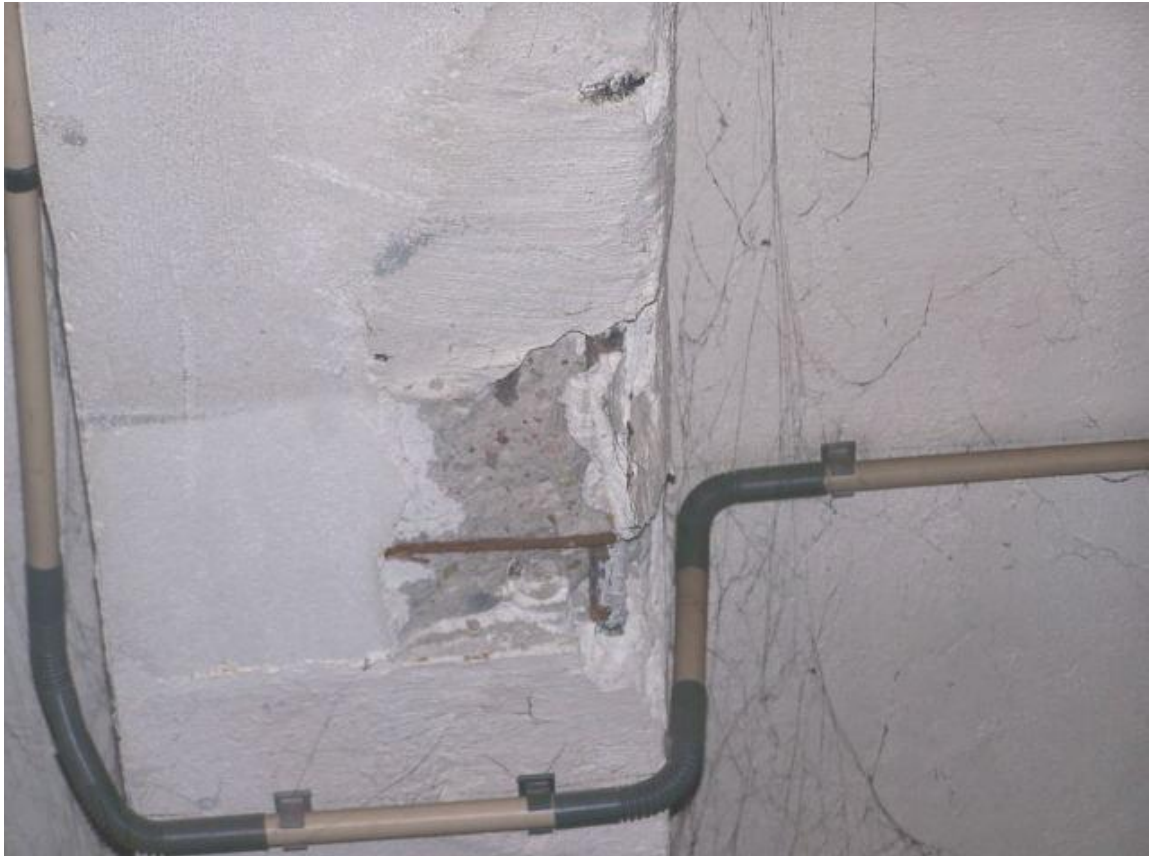
Fot.48. Piwnica – ubytki otuliny i korozja zbrojenia podciagu

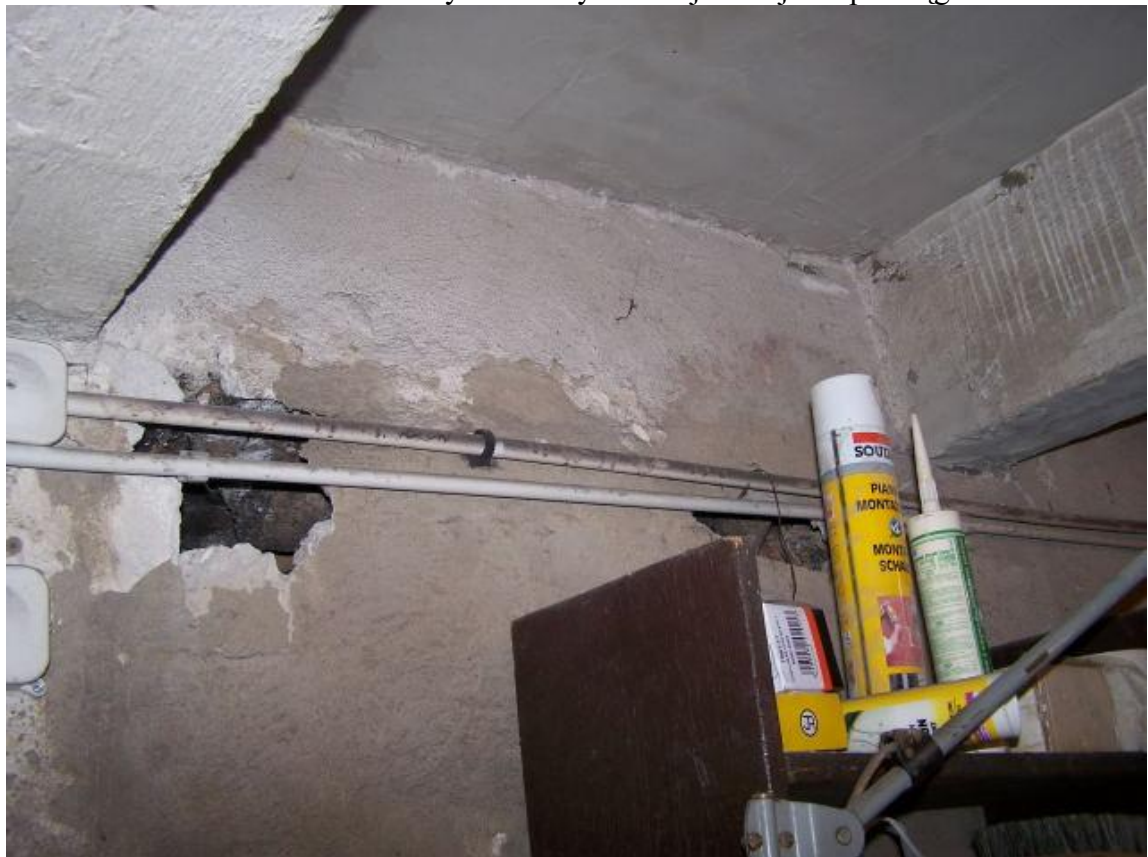
Fot.49 Piwnica – ubytki otuliny i korozja zbrojenia podciagu

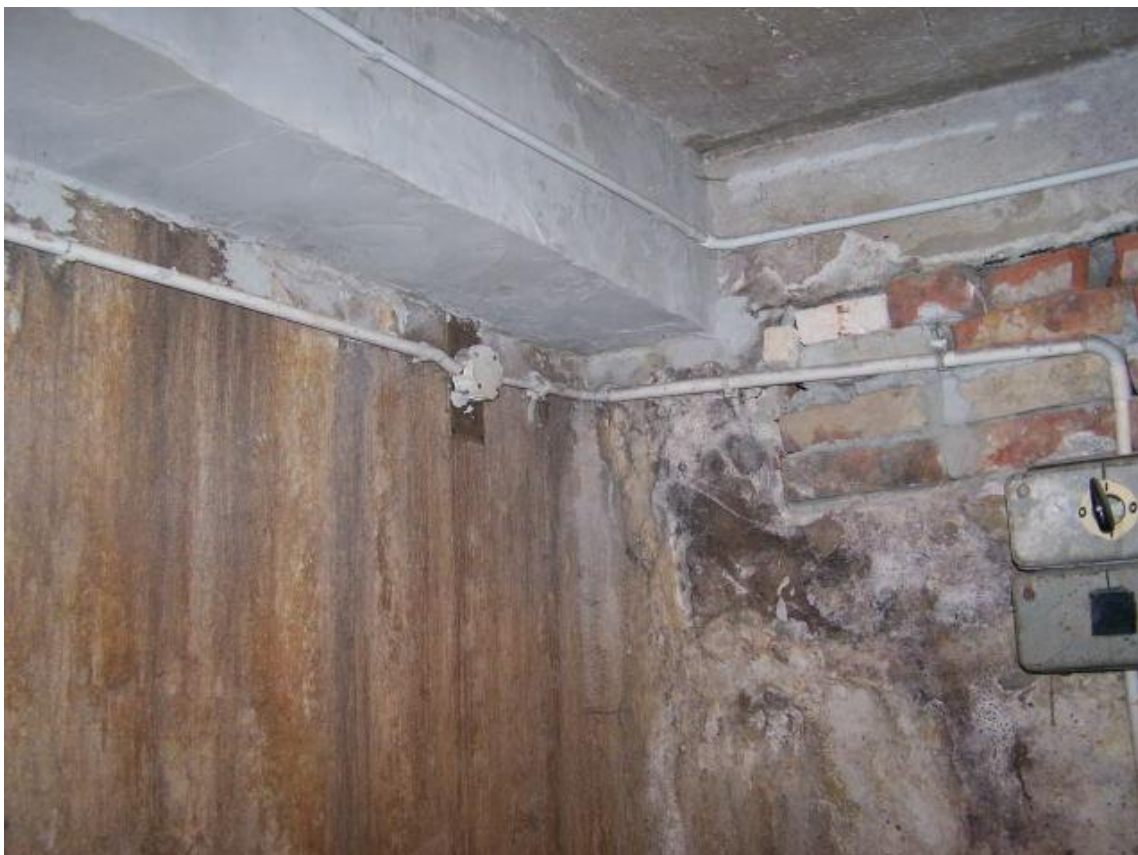
Fot.52 Piwnica – naprawiane żebra w trakcie od strony podwórka

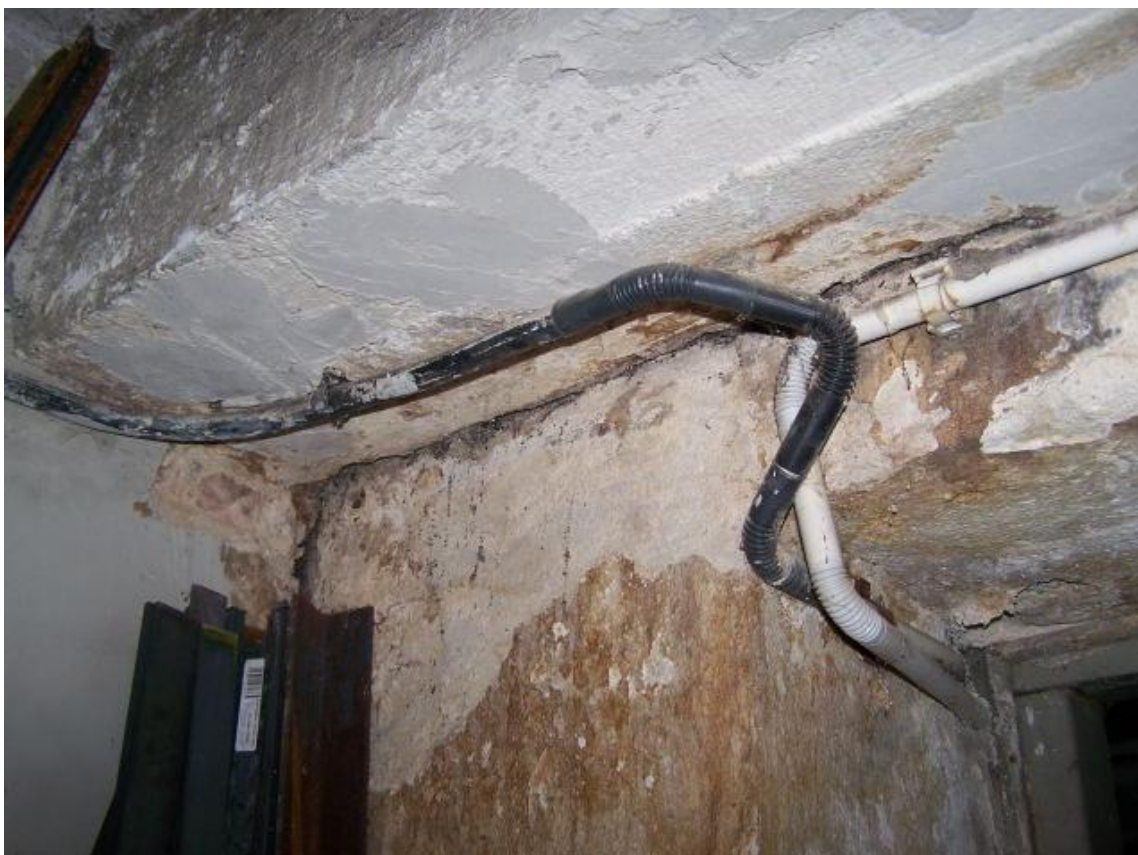
Fot.53 Piwnica – przecieki wody i zawilgocenie ścian w trakcie od strony podwórka

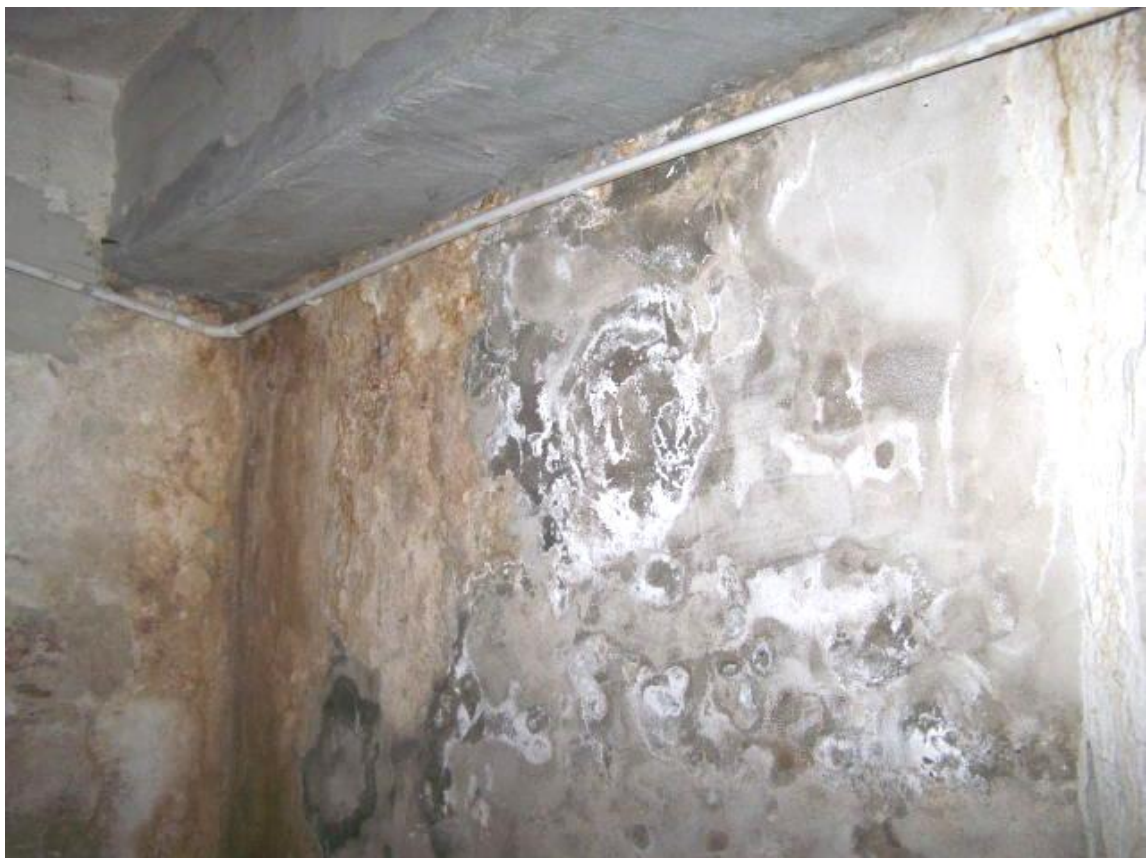
Fot.55 Piwnica – naprawiane żebra w pomieszczeniu pod podwórkiem

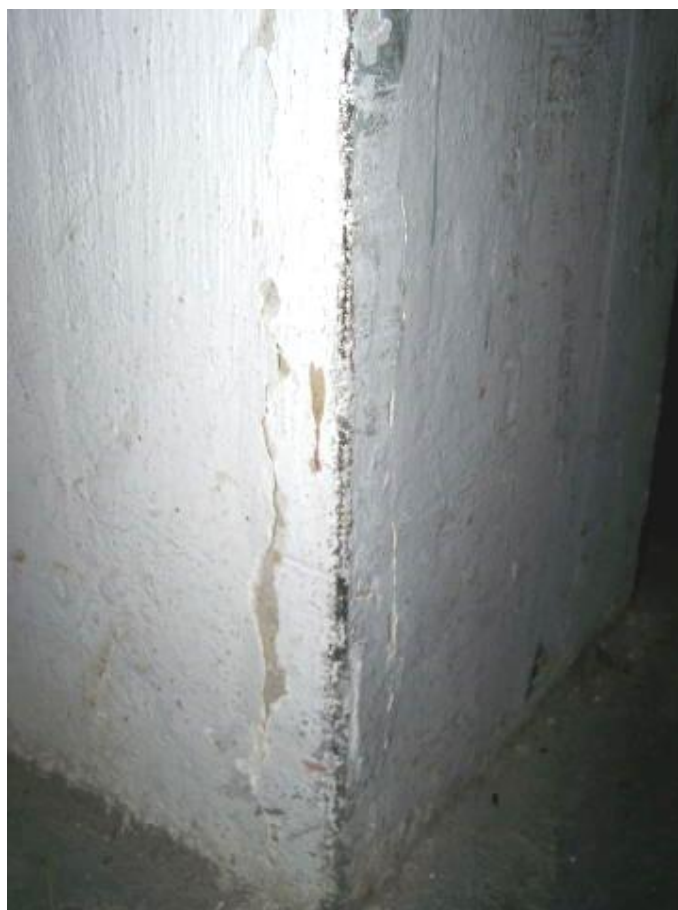
Fot.56. Piwnica – zawilgocenie i zagrzybienie ścian w pomieszczeniu pod podwórkiem

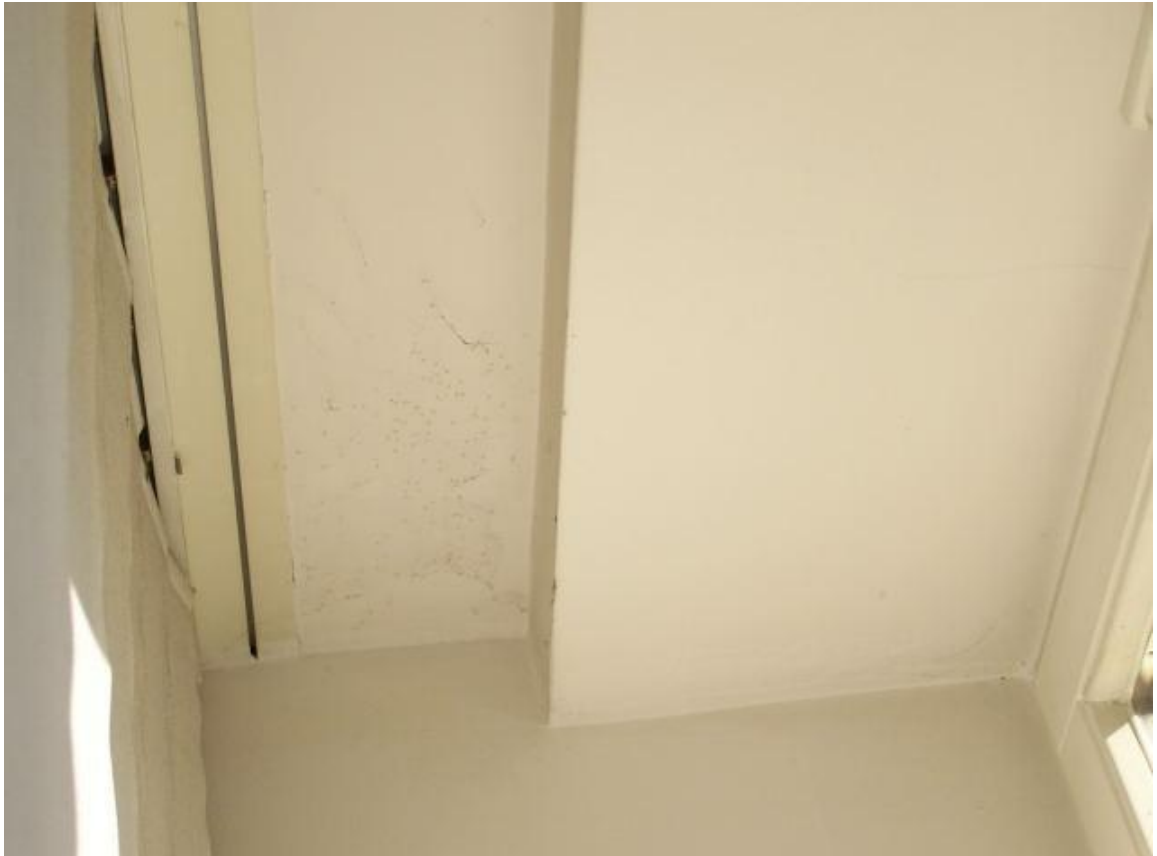
Fot.78 Garderoby teatru( 1 ½ pietra) – zacieki na ścianie kominowej

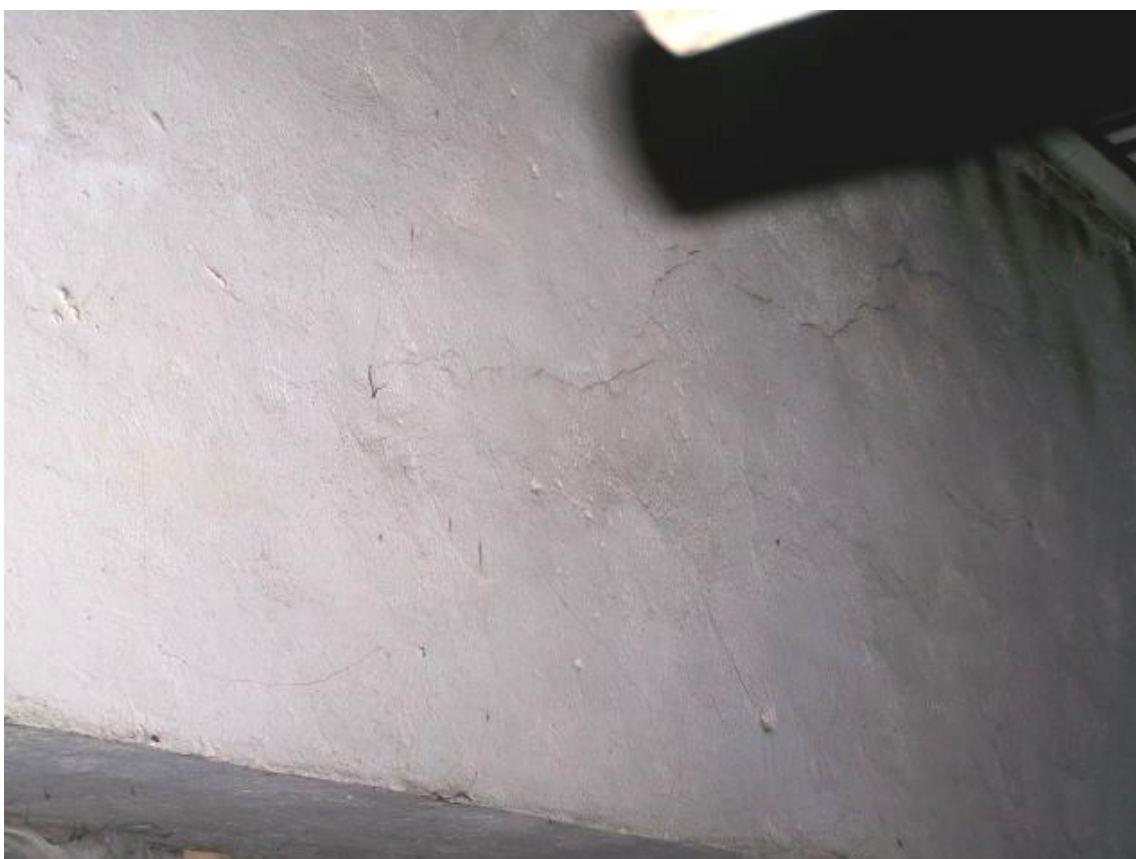
Fot. 97. II piętro – zarysowania i zawilgocenie ścian zewnętrznych

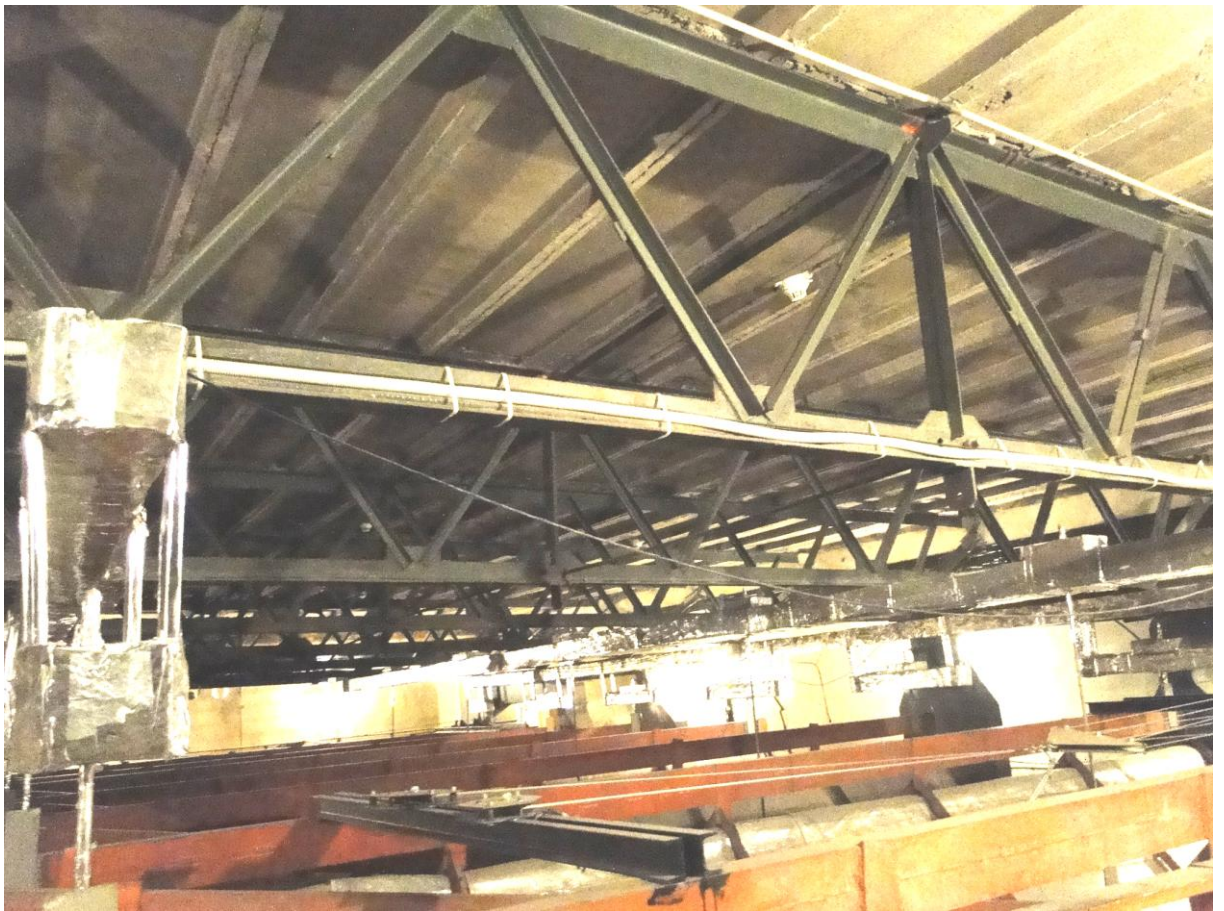
Fot. 100 II piętro – oparcie płyt korytkowych, przecieki wody z dachu

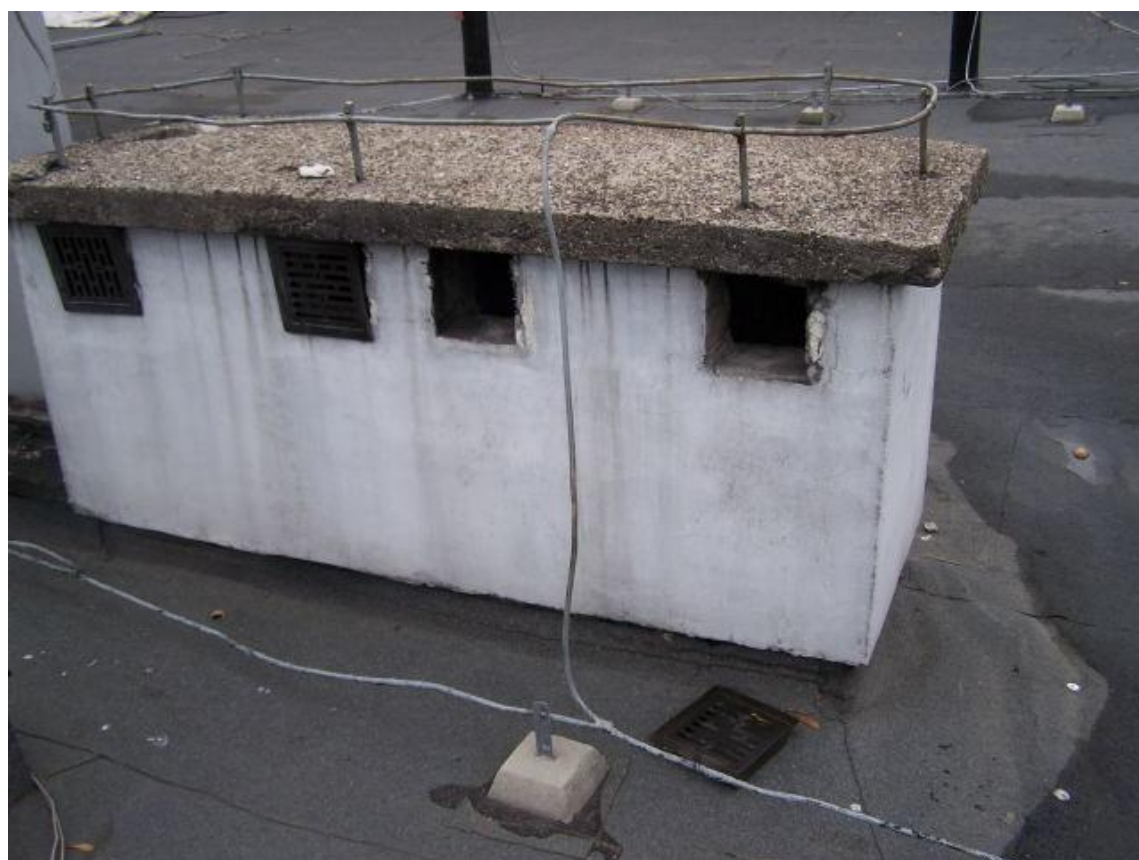
Fot.123. Dach - spękania papy i zastoiny wody.

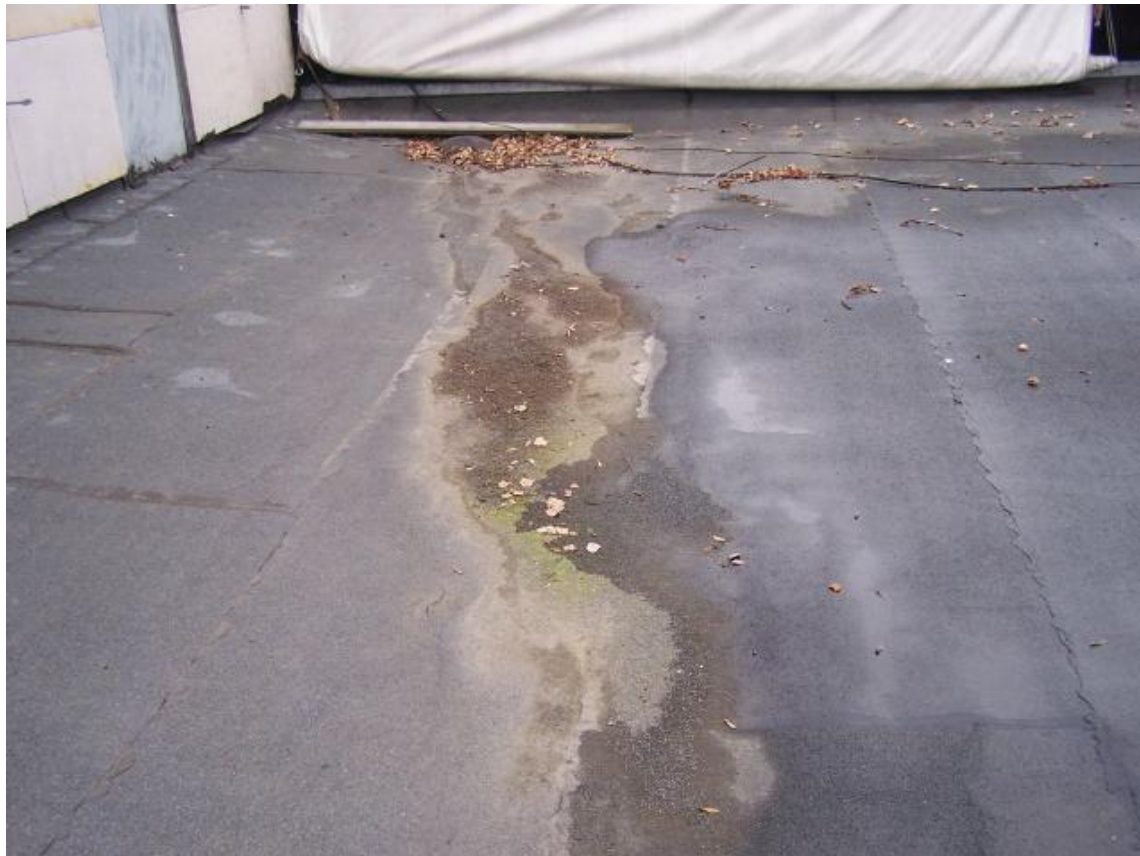
Fot.125 Dach – uszkodzone wywiniecie papy

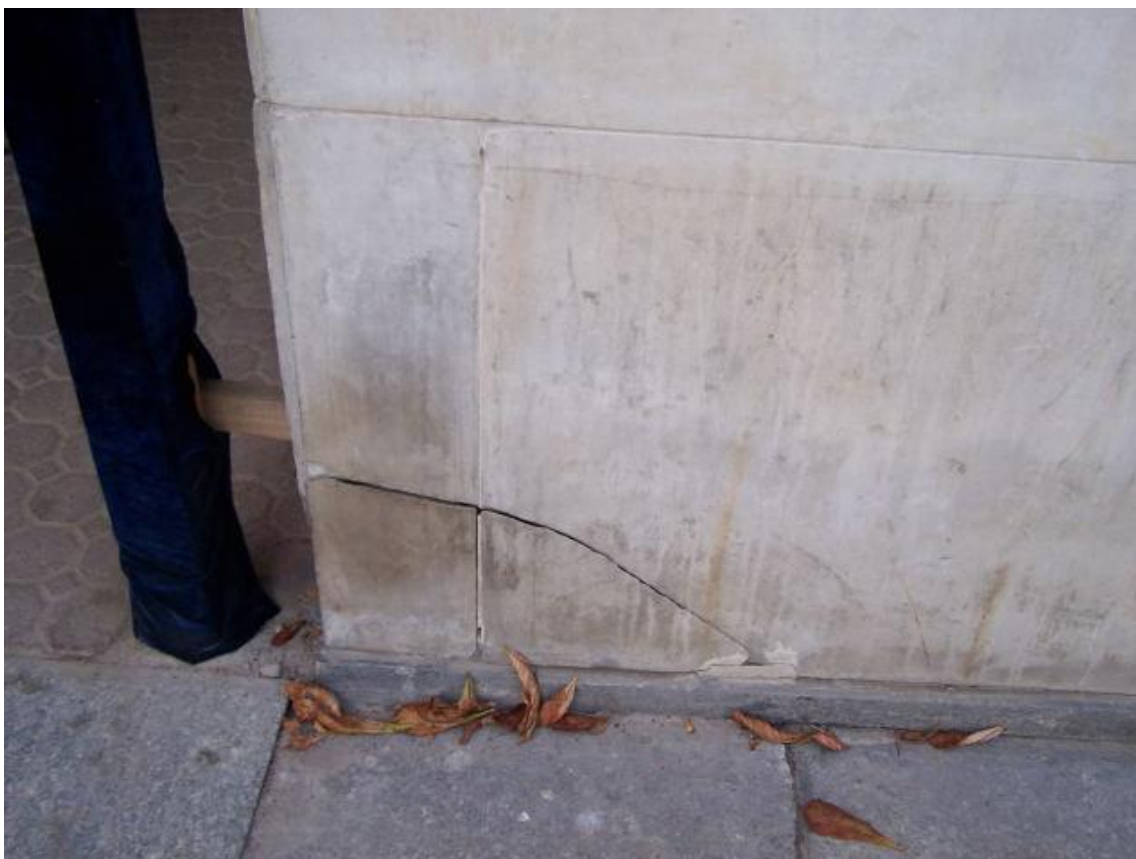
Fot.131 Elewacja od strony placu Grzybowskiego – ubytki płyt okładziny kamiennej

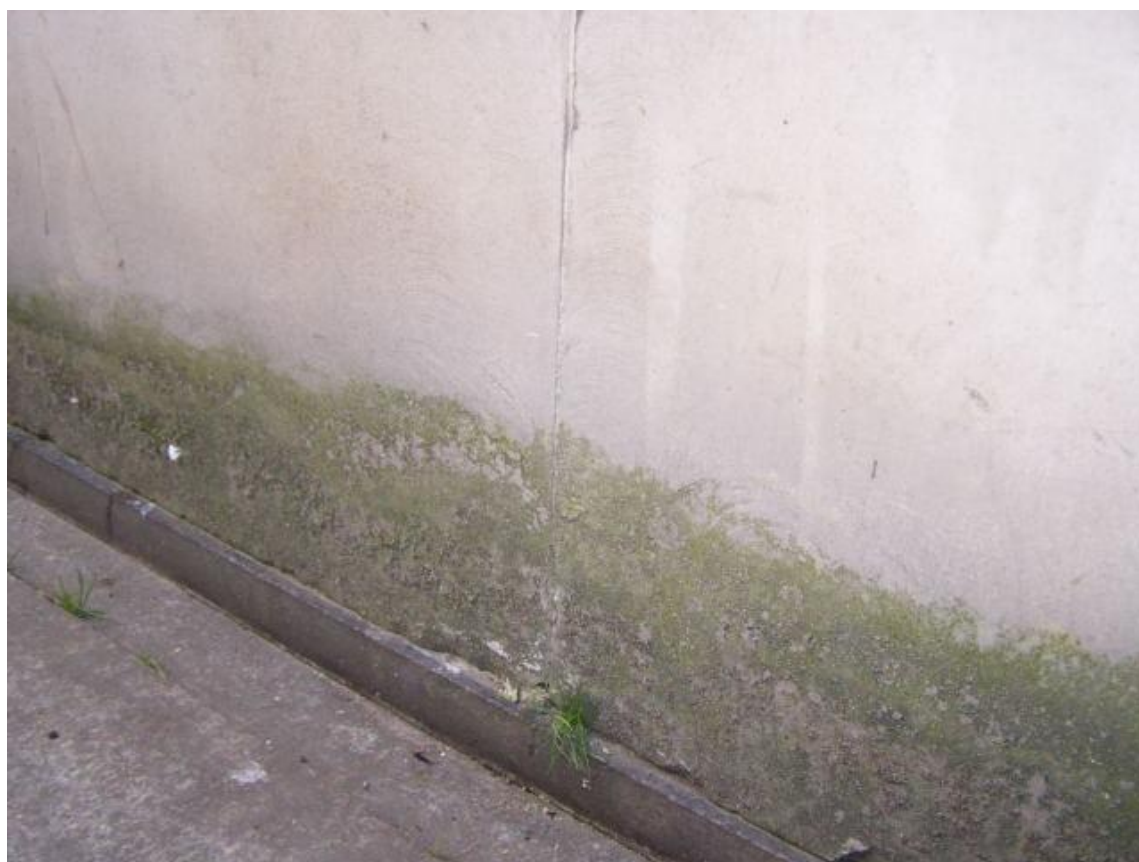
Fot.137 Elewacja tylna teatru – spękania schodów, odspojenia i zawilgocenie płytek w strefie cokołu

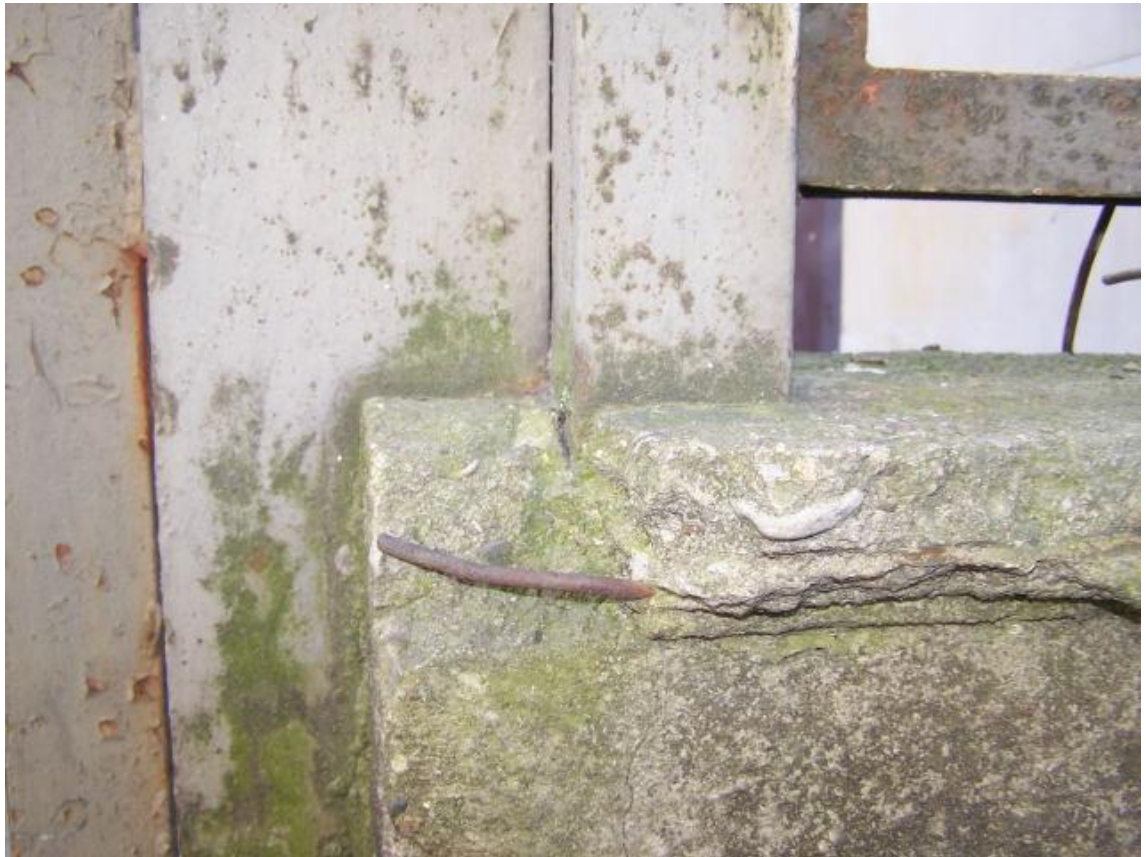
Fot. 138. Elewacja tylna teatru – zawilgocenie i porośnięcie mchami i porostami ścian, w strefie cokołu

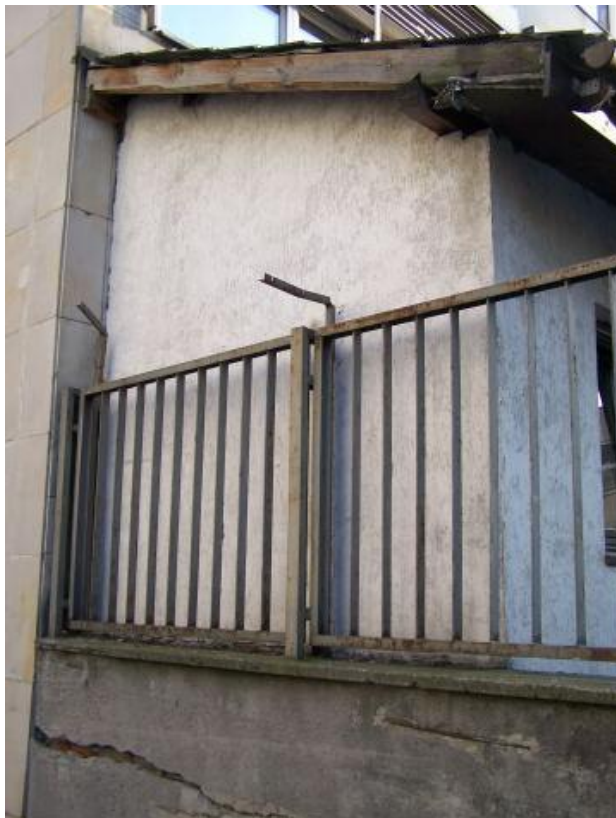
Fot.139 Elewacja tylna teatru – zawilgocenie i porośnięcie mchami i porostami ścian, w strefie cokołu

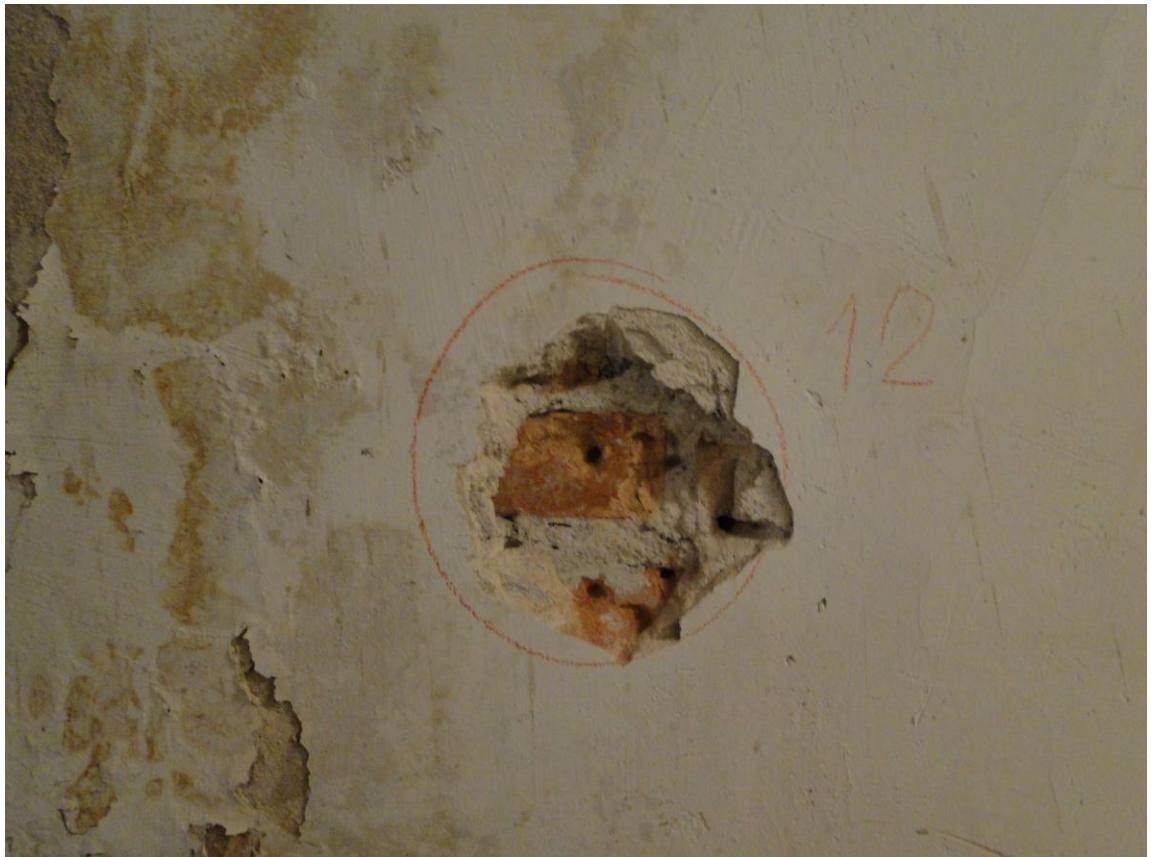
Fot. 2.8. Odkrywka nr 7 - zarysowana ściana prostopadła do elewacji od strony placu Grzybowskiego
