**OPINIA TECHNICZNA**

**AKTUALNEGO STANU TECHNICZNEGO  
BUDYNKU TEATRU ŻYDOWSKIEGO  
PRZY PL. GRZYBOWSKIM 12/16 W WARSZAWIE**

dr inż. Jerzy Dylewski  
upr. budowlane ST-229/88  
rzeczosznawca budowlany 06/98/R

WARSZAWA, styczeń 2016

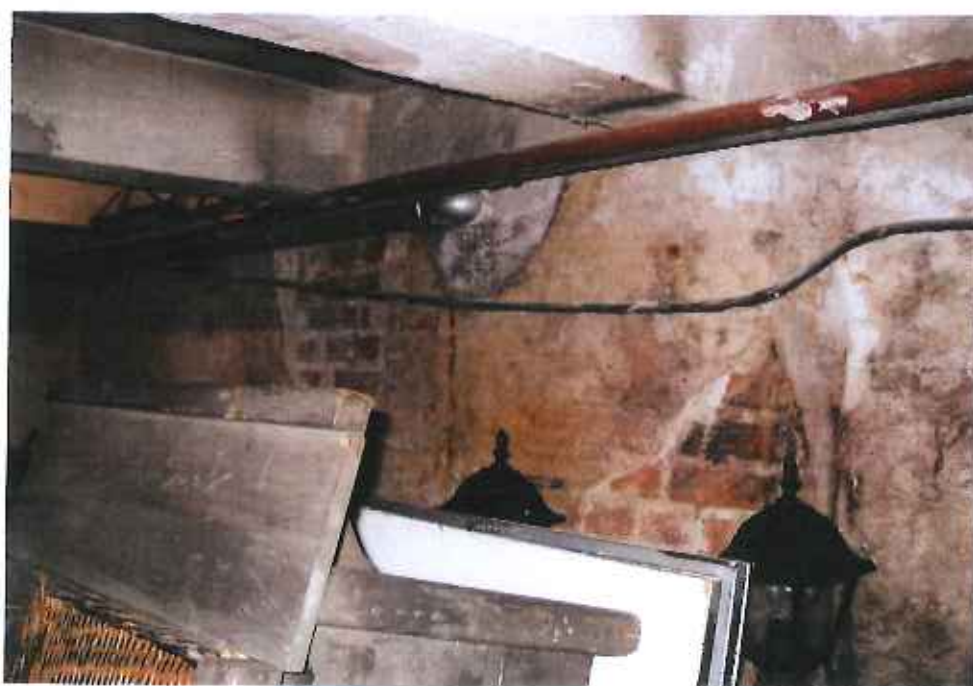
*fot. 2. Całkowicie zniszczony przez wilgoć tynk wewnętrznej ściany piwnicznej w pomieszczeniu magazynu pod podwórką wewnętrzną posesji*

Przyczyny obserwowanego obecnego zawilgocenia ścian kondygnacji podziemnej budynku są wyraźnie zróżnicowane. Składają się na nie zarówno kapilarne podciąganie wody od strony fundamentów budynku, penetracja wilgoci przenikającej z gruntu przyległego do ścian zewnętrznych, co jednoznacznie wskazuje na istnienie licznych nieszczelności pionowej izolacji przeciwwilgociowej tych ścian, jak i zacieki od strony źle (bez właściwych spadków w stronę od budynku) wyprofilowanych chodników i nieszczelnej nawierzchni wewnętrznego podwórka posesji.

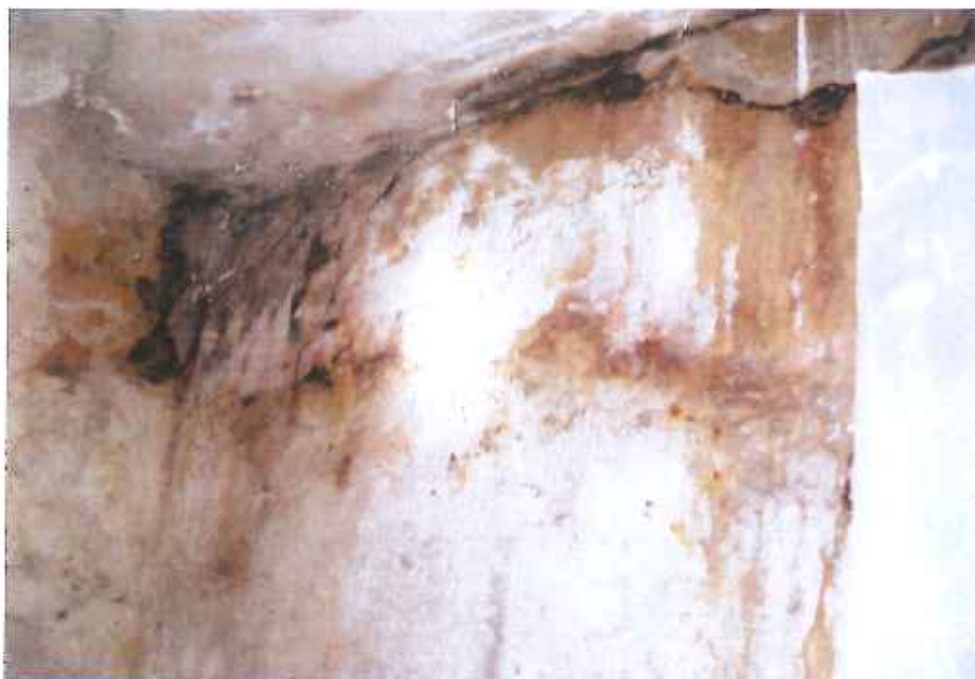
*fot. 3. Mokra, z ogniskami zagrzybienia, ściana piwniczna skrajnego  
wschodniego pomieszczenia ciągu magazynów*

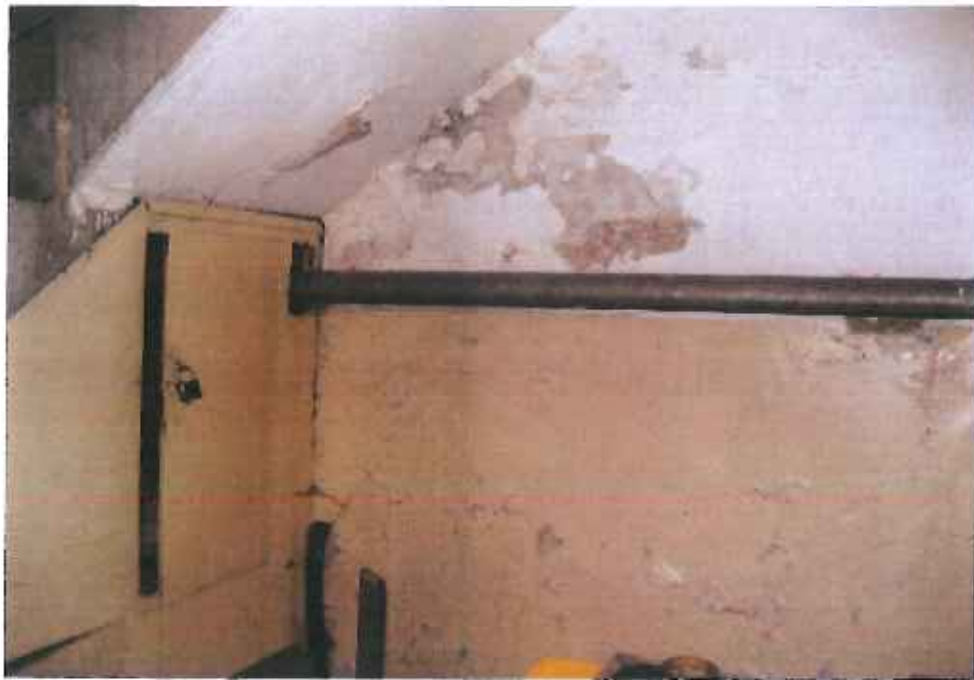
*fot. 5. Zawilgocenie ścian dolnego poziomu klatki schodowej przy zewnętrznej ścianie zachodniej*

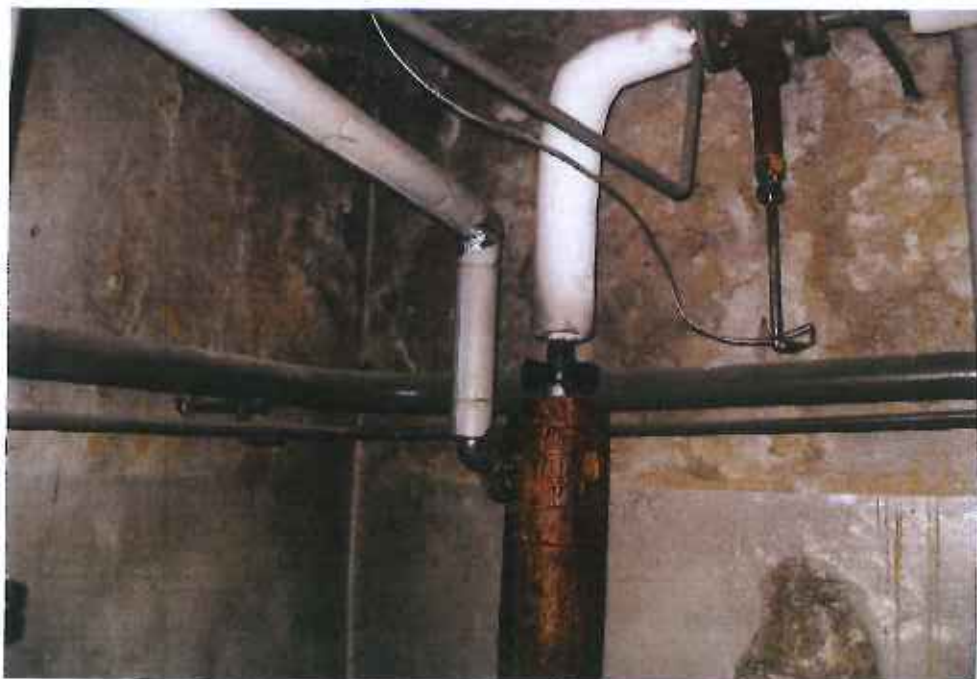
*fot. 6. Spowodowana zawilgoceniem destrukcja tynków w narożu pomieszczenia węzła cieplnego w piwnicach budynku*

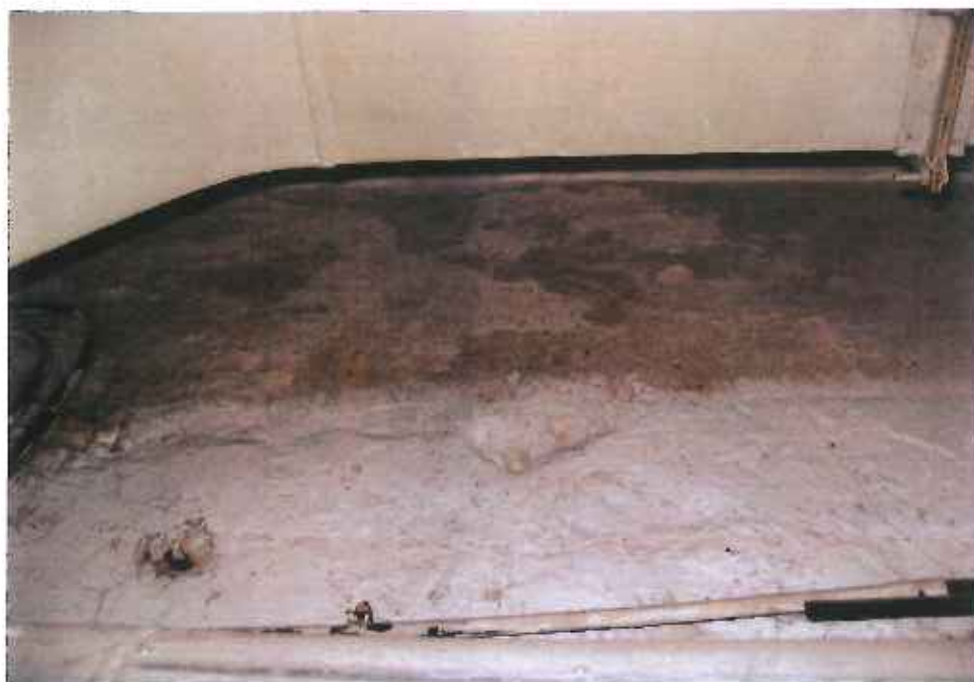
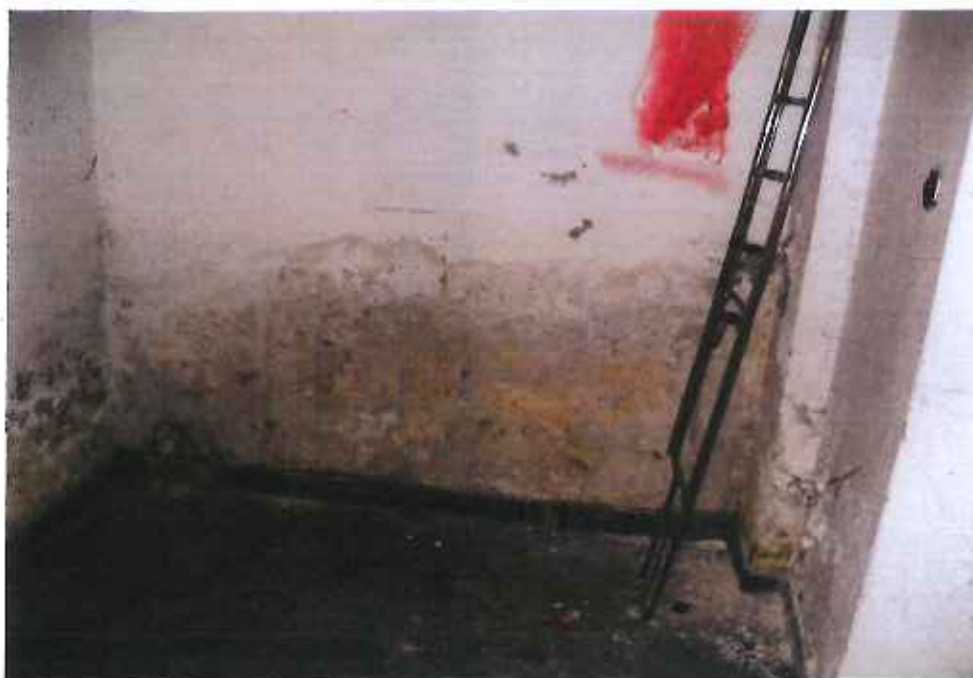
*fot. 7 i 8. Zawilgocone, zniszczone tynki ściany podłużnej korytarza  
po północnej stronie ciągu pomieszczeń magazynowych,  
fragment pod stropem i nad posadzką*

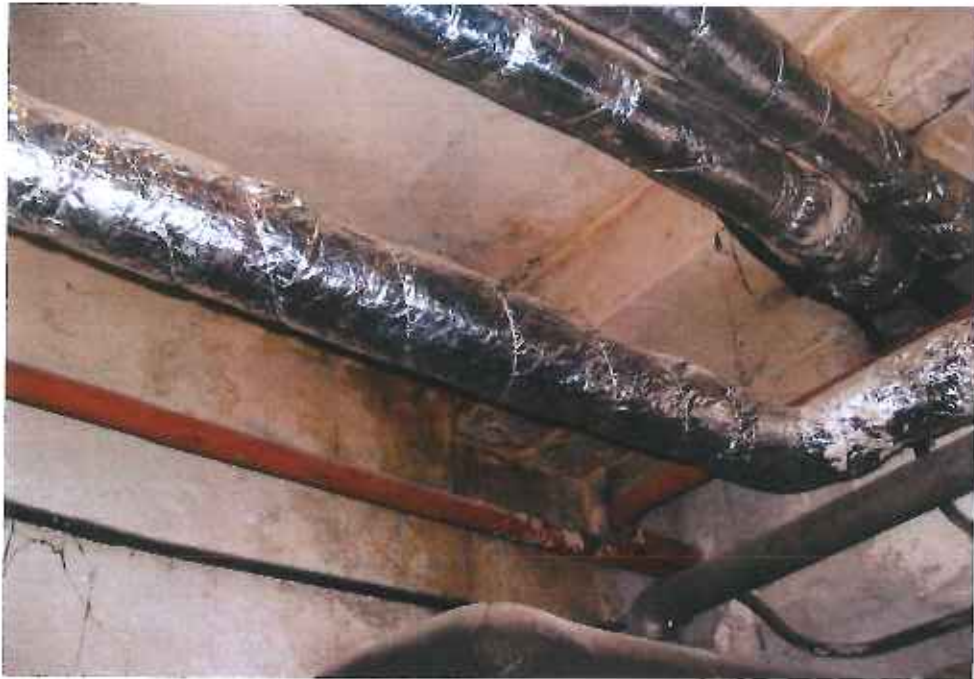
*fot. 9. Zacieki na tynku ściany i sufitu w piwnicznym pomieszczeniu północno – wschodniego naroża budynku*

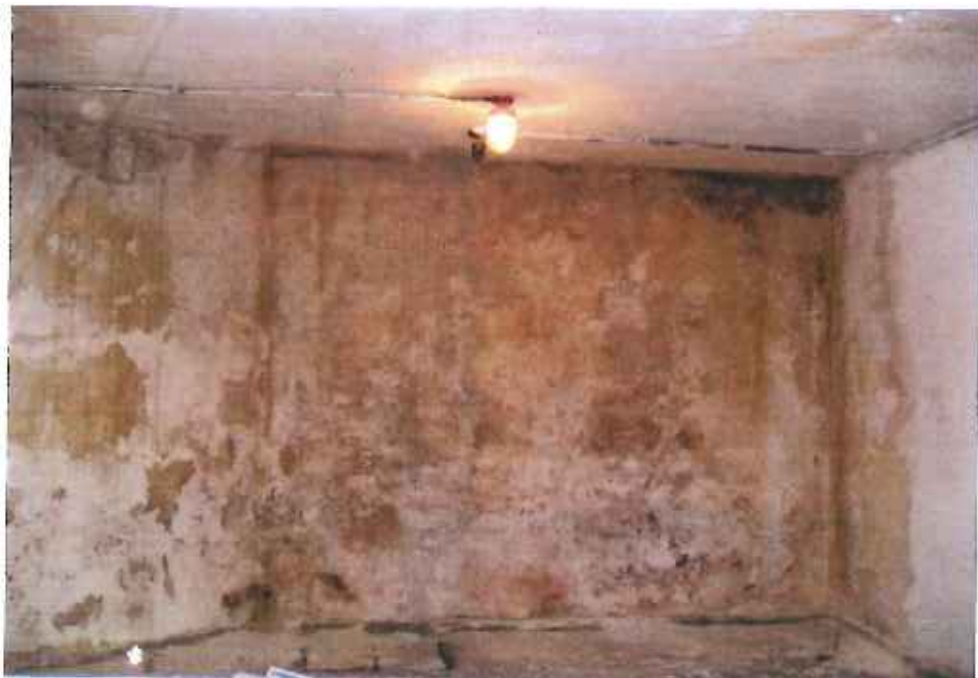
*fot. 10. Zniszczony przez wilgoć tynk zewnętrznej ściany piwnicznej w pomieszczeniu TSKŻ po południowej stronie budynku*

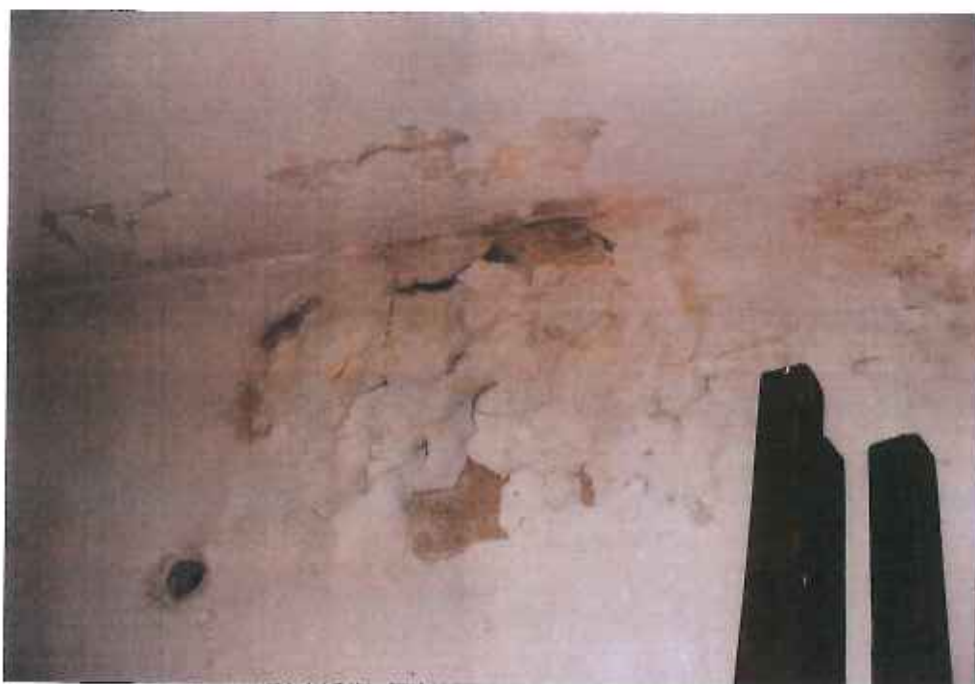
*fot. 11. Zniszczony przez zawilgocenie tynk fragmentu piwnicznej ściany zewnętrznej w kolejnym z piwnicznych pomieszczeń magazynowych po wschodniej stronie budynku*

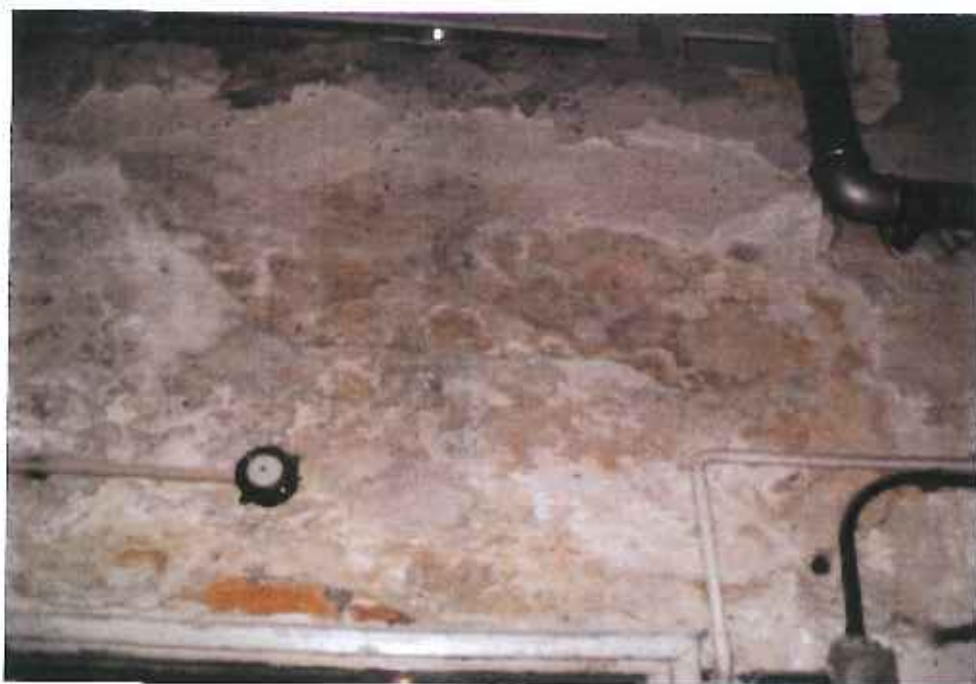
*fot. 12. Zniszczony przez wilgoć tynk zewnętrznej ściany piwnicznej w korytarzu przy pomieszczeniach magazynowych*

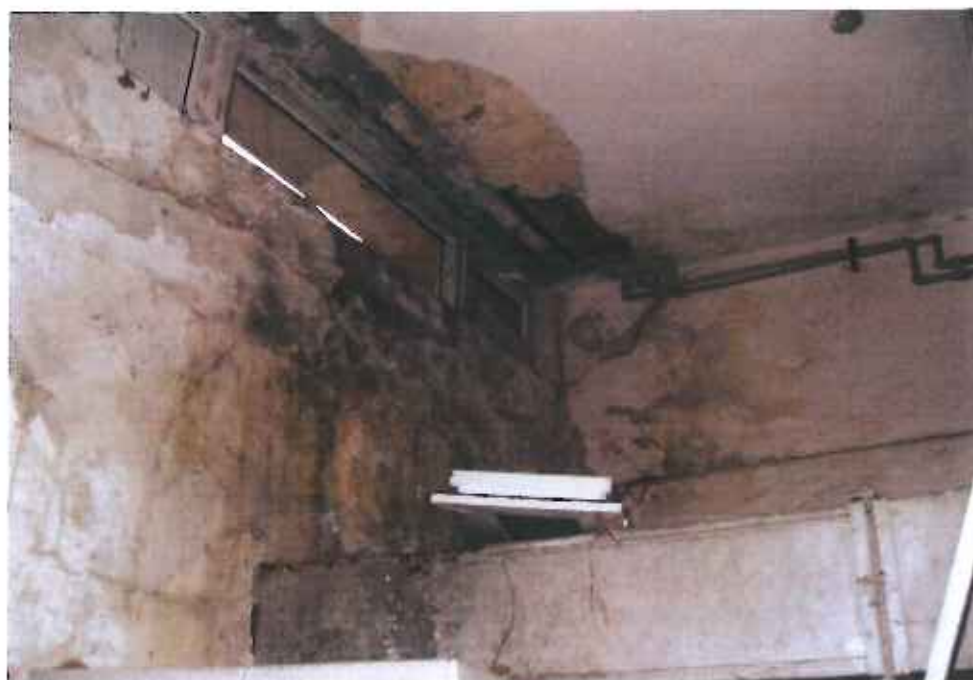
*fot. 13. Mokry strop i ściana zewnętrzna w piwnicznym pomieszczeniu starej wentylatorni, miejscowa destrukcja stropu Akermana*

Znaczny stopień zawilgocenia wykazuje także duża część stropów nad kondygnacją piwniczną budynku. Zwłaszcza dotyczy fragmentów położonych bezpośrednio pod i strefach przyległych do wewnętrznego podwórka posesji, co w miejscu pokazanym na fot. 13 w pomieszczeniu wentylatorni doprowadziło do korozyjnego rozpadu żebra i pustaka ceramicznego stropu Akermana.

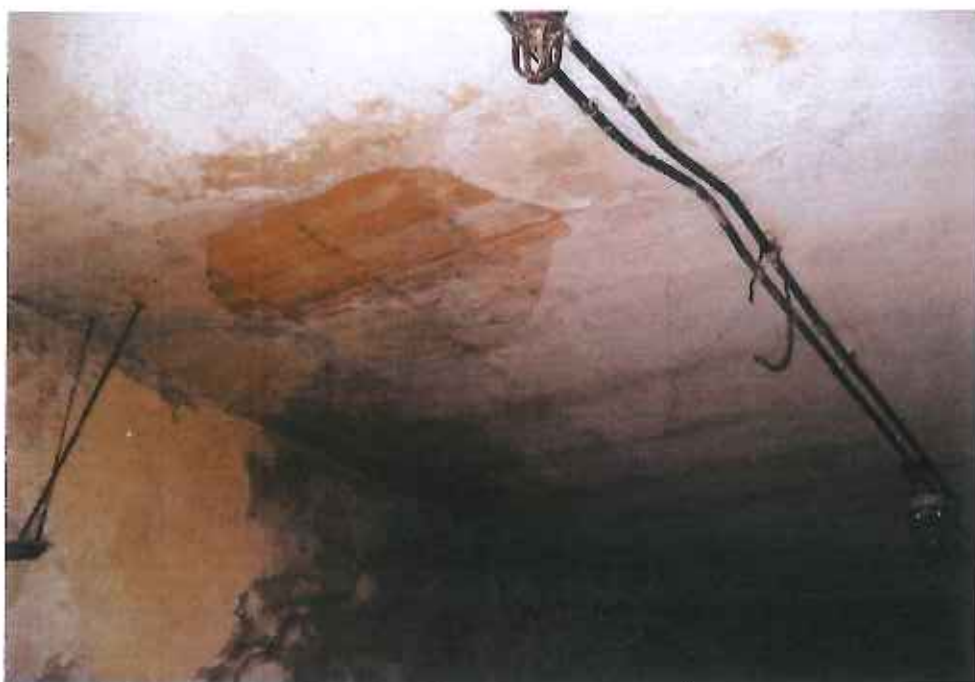
Równie mocne zawilgocenie dotyczy także stropów pomieszczeń piwnicznych we wschodniej części podziemia budynku, częściowo położonych już poza obrysem parteru, a więc wchodzących pod przestrzeń chodnika placu Grzybowskiego, pokazanego dalej na fot. 76. Stan destrukcji odpadających tynków, a nawet otuliny konstrukcyjnego zbrojenia elementów nośnych tych stropów przedstawiają przykładowe fot. 14 ÷ 17.

*fot. 14. Mokra, zagrzybiona ściana i odpadający tynk stropu nad pomieszczeniem piwnicznym po wschodniej stronie budynku*

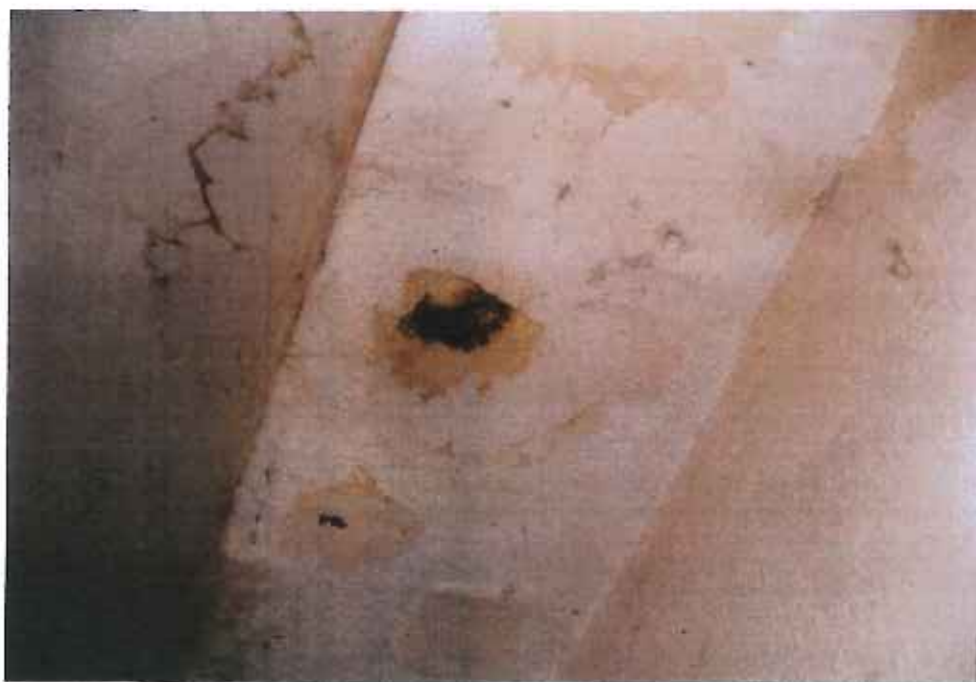
*fot. 15. Korozyjny naciek na spodniej powierzchni podciągu stropowego w jednym z piwnicznych pomieszczeń magazynowych po wschodniej stronie budynku, wskazujący na zaawansowaną korozję jego wewnętrznego zbrojenia*

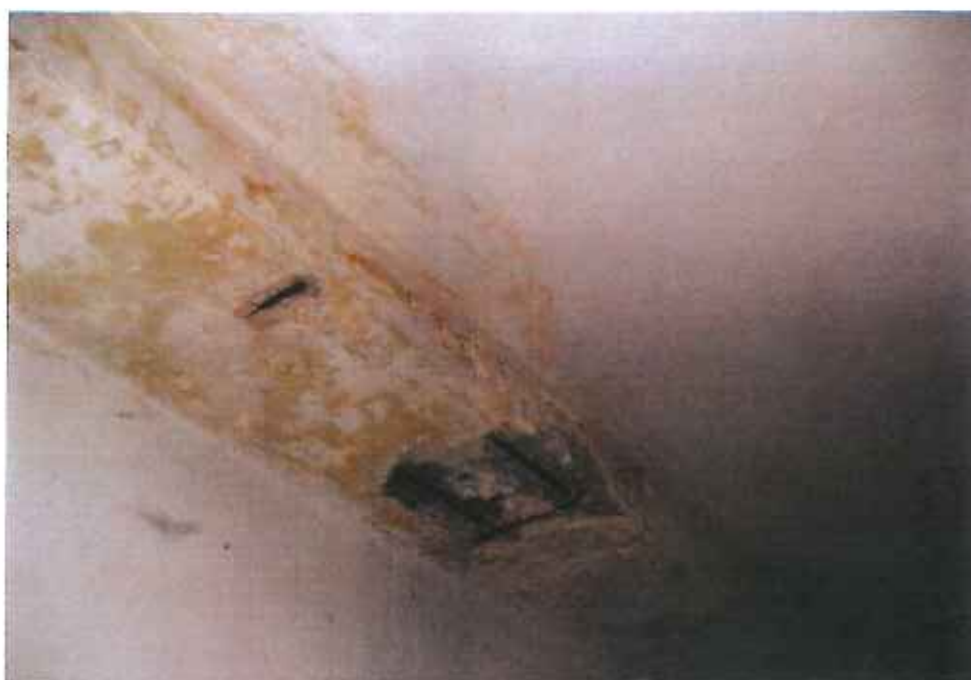
*fot. 16. Odłonięte w wyniku odpadnięcia otuliny zbrojenie podciągu stropowego w kolejnym z piwnicznych pomieszczeń magazynowych po wschodniej stronie budynku*

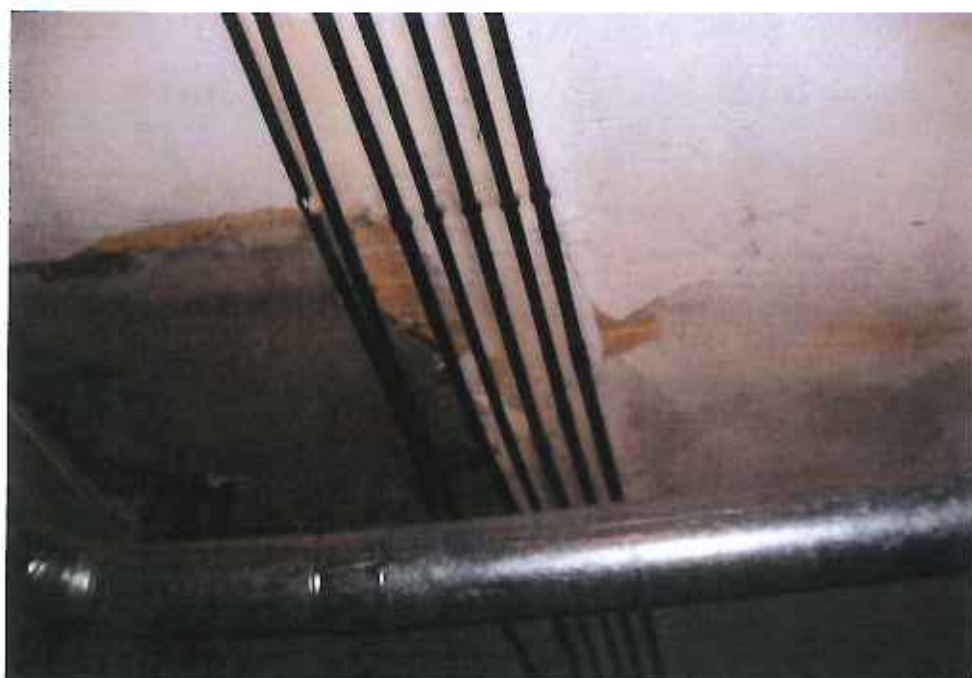
*fot. 17. Ubytki tynku nad piwnicznym korytarzem po wschodniej stronie budynku*

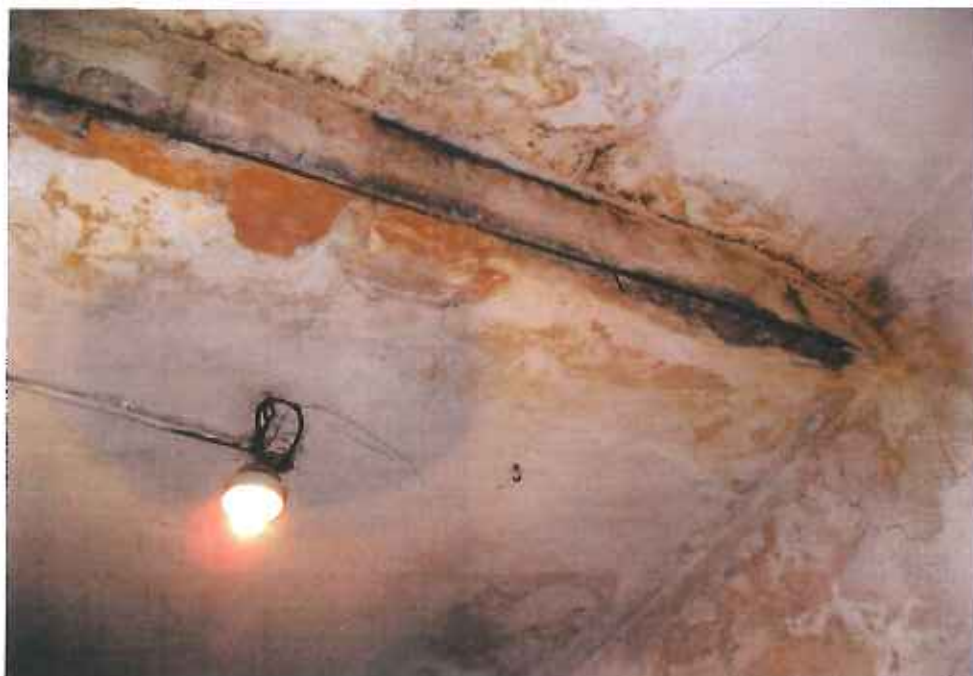
Bardzo duży stopień zniszczenia wykazują również stropy pomieszczeń usytuowanych po stronie południowej podziemia budynku, które także wychodzą poza rzut parteru budynku, przykładowe fot. 18 ÷ 19.

*fot. 18. Odslonięte skorodowane zbrojenie mokrego stropu nad skrajnym, południowo – zachodnim pomieszczeniem piwnicznym*

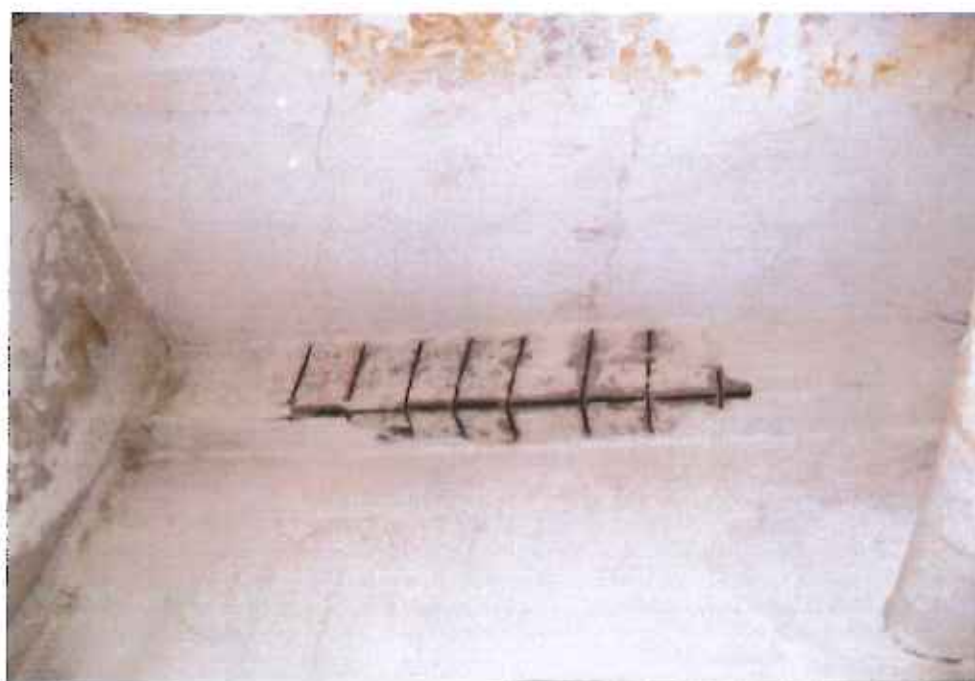
*fot. 19. Kolejny odslonięty fragment zbrojenia belki stropu nad skrajnym, południowo – zachodnim pomieszczeniem piwnicznym*

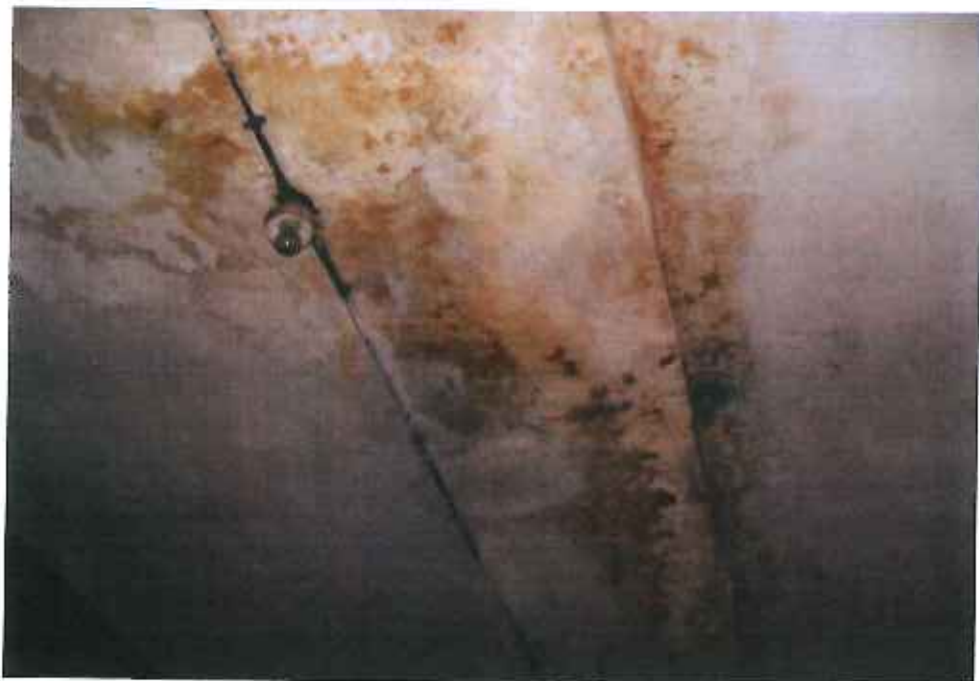
*fot. 20. Mokry, z nalotem zagrzybienia fragment stropu nad jednym z piwnicznych magazynów po południowej stronie wentylatorni*

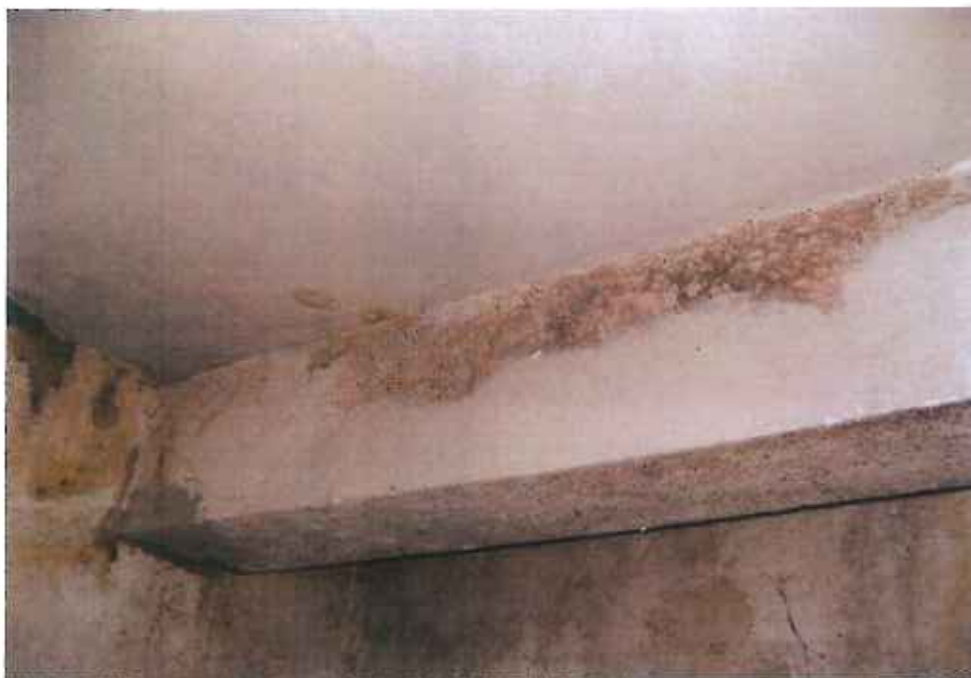
*fot. 21. Rozwinięte kolonie grzyba budowlanego na ścianie i stropie nad piwnicznym korytarzem po wschodniej stronie pomieszczeń magazynowych*

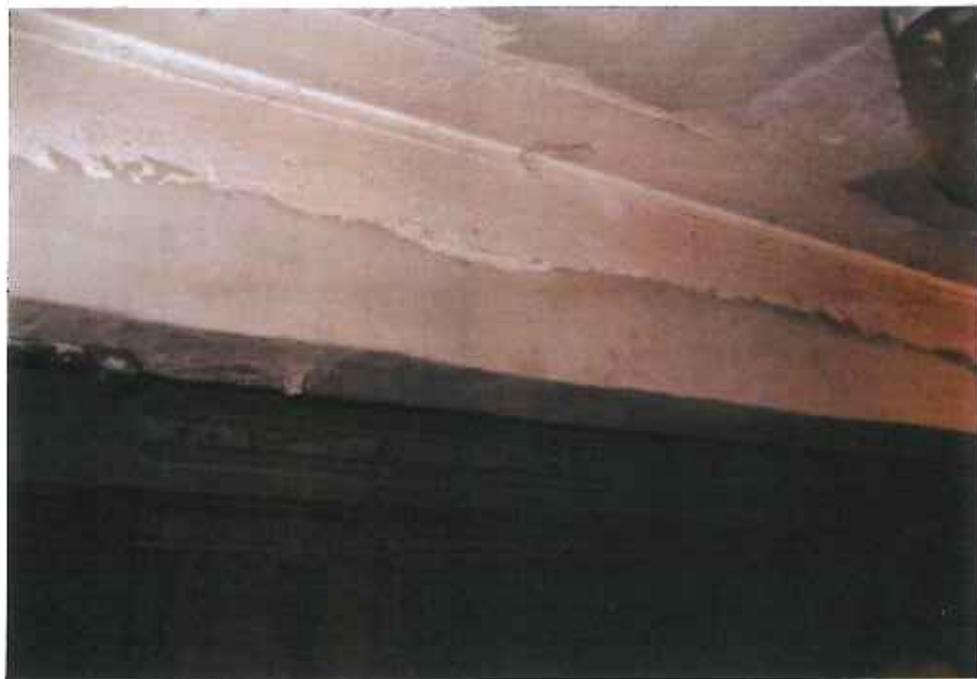
Szczególnie dokładnymi oględzinami objęto fragmenty piwnicznego żelbetowego stropu o konstrukcji płytowo – belkowej, występującego pod wewnętrznym podwórkiem posesji nad ciągiem pomieszczeń magazynowych, z których jedno przedstawia fot. 22. Strop ten, którego stan techniczny został w orzeczeniu technicznym z 2009 roku [1] określony jako awaryjny, był poddany zabezpieczeniom i remontowi, wg opracowanego również w 2009 roku projektu wykonawczego [2]. Jak stwierdzono obecnie uszkodzone belki stropowe zostały pokryte systemową zaprawą naprawczą (wg projektu wykonawczego miała to być masa „Betonfix R2”), przykładowa fot. 23.

Bez znacznego zakresu odkrywek nie można jednak stwierdzić czy w ramach tego remontu wystarczająco uzupełniono zniszczone przez korozję zbrojenie i odrdzewiono zbrojenie jeszcze istniejące, przywracając tym samym wyjściową nośność tych stropów. Jednym z zaleceń remontowych było także doklejenie do najbardziej zniszczonych belek tego fragmentu stropu stalowych płaskowników, co jak wskazuje fot. 24 wykonana w miejscu ponownie powstałej destrukcji, zostało zrealizowane.

*fot. 23. Ślady wykonanych reperacji żeber stropu piwnicznego pod wewnętrznym podwórkiem posesji – pomieszczenie ślusarni*

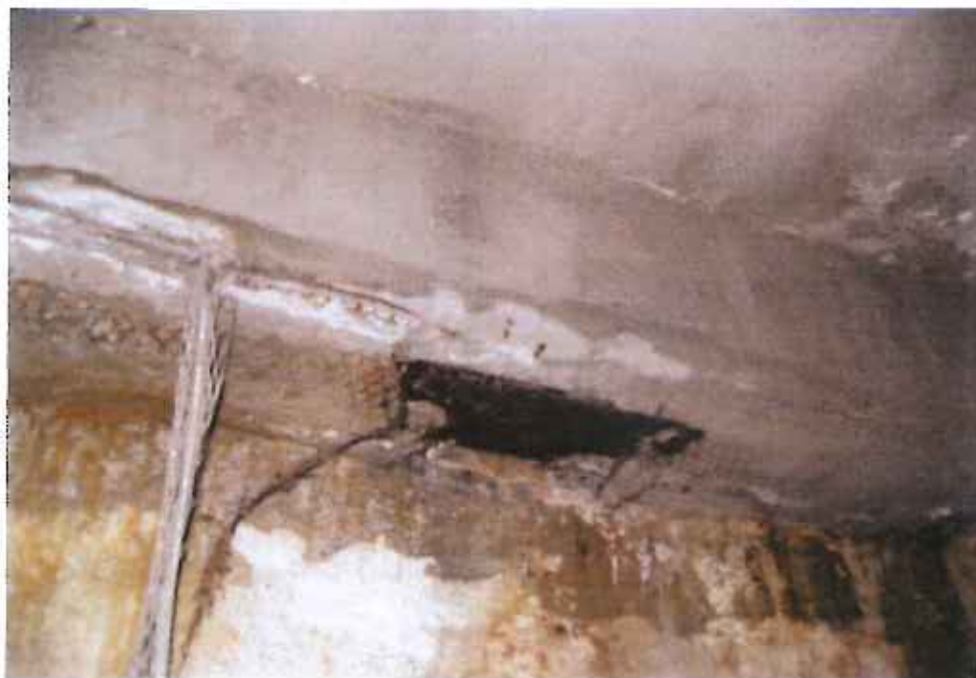
*fot. 24. Ubytek tynku odsłaniający skorodowany płaskownik wzmacniający rozciąganą strefę belki stropu nad magazynem usytuowanym pod podwórkiem wewnętrznym posesji*

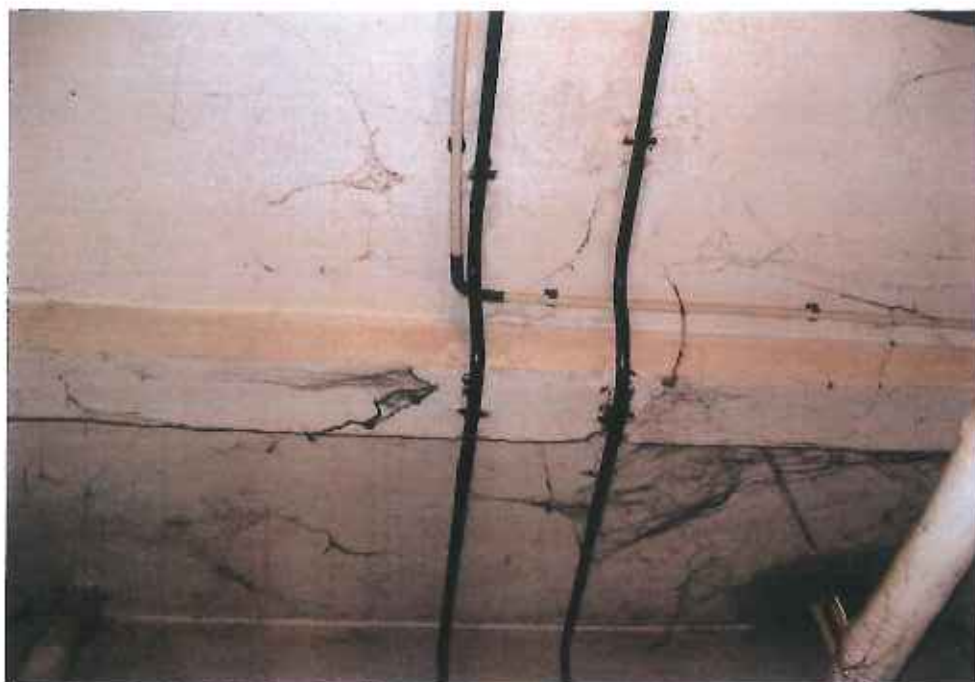
Kolejnym stwierdzonym w trakcie przeprowadzonych oględzin istotnym uszkodzeniem stropów nad podziemiem budynku są stosunkowo liczne miejscowe rozkucia elementów konstrukcji nośnej stropów, wykonane zapewne w celu

podwieszenia do odsłoniętego zbrojenia rozmaitych cięgien i wsporników, a także dla przeprowadzenia przewodów instalacyjnych, przykładowe fot. 25 ÷ 29.

*fot. 25. Rozkuta pod kablem otulina zbrojenia jednego z żeber stropu piwnicznego w pomieszczeniu magazynu elektrycznego przy podsceniu*

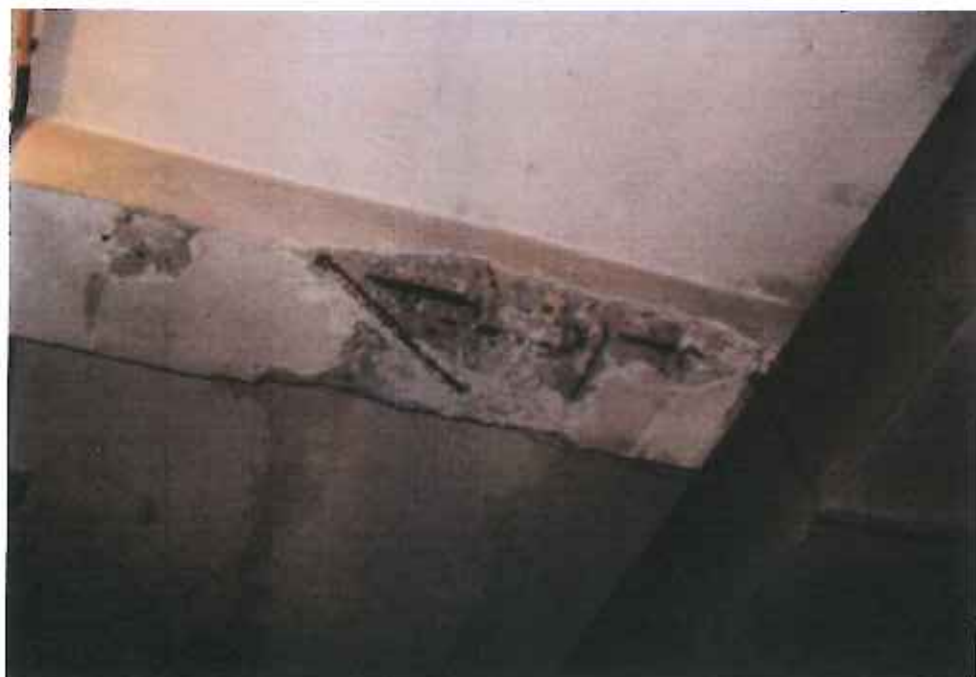
*fot. 26. Odsłonięte zbrojenie jednego z podciągów piwnicznego stropu nad pomieszczeniem wentylatorni w południowo – zachodniej części piwnic budynku*

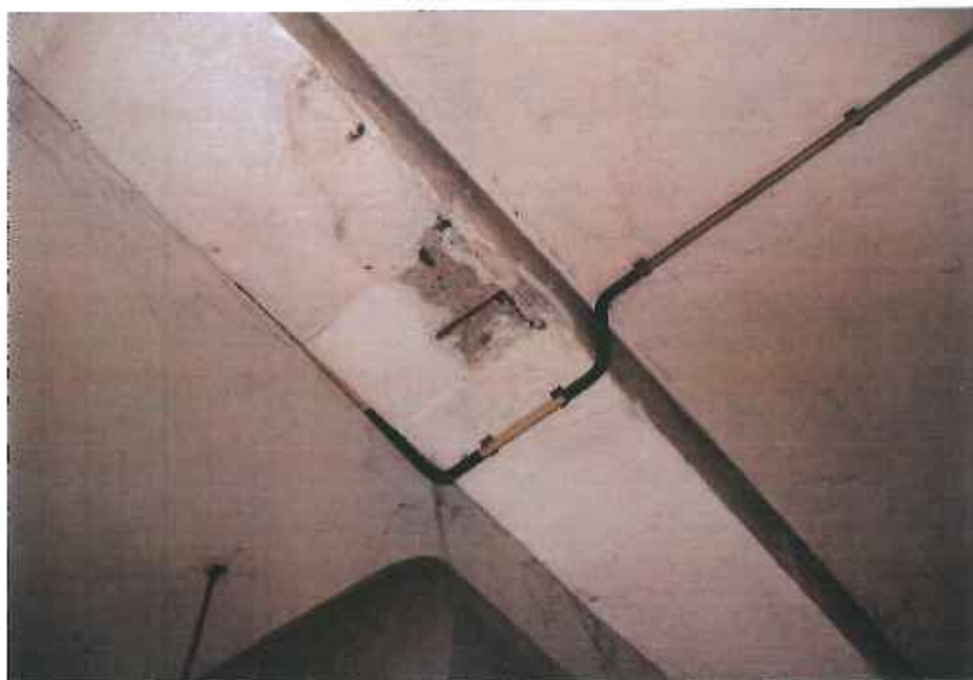
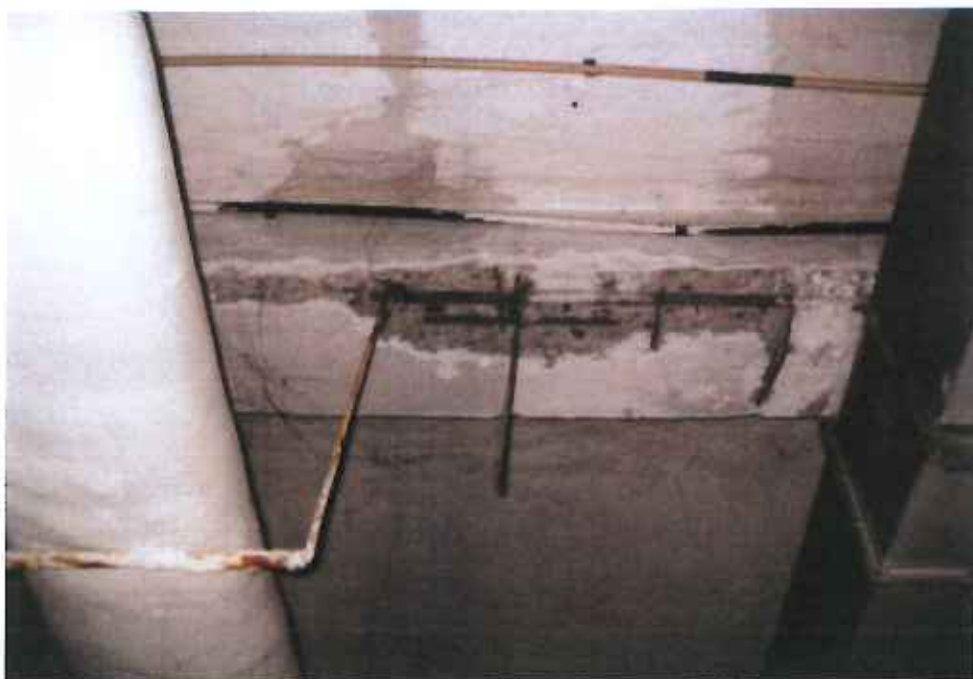
*fot. 27 i 28. Rozkucia betonu kolejnych piwnicznego stropu nad pomieszczeniem wentylatorni w południowo – zachodniej części kondygnacji piwnicznej budynku*

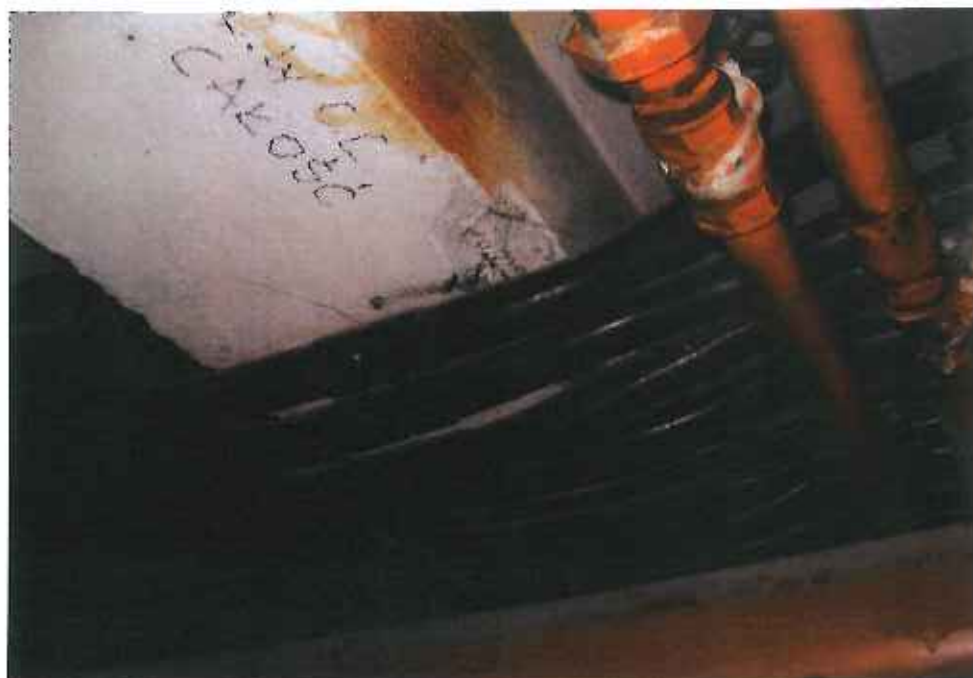
*fot. 29. Rozkuta krawędź podciagu stropowego nad korytarzem po północnej stronie ciągu pomieszczeń magazynowych*

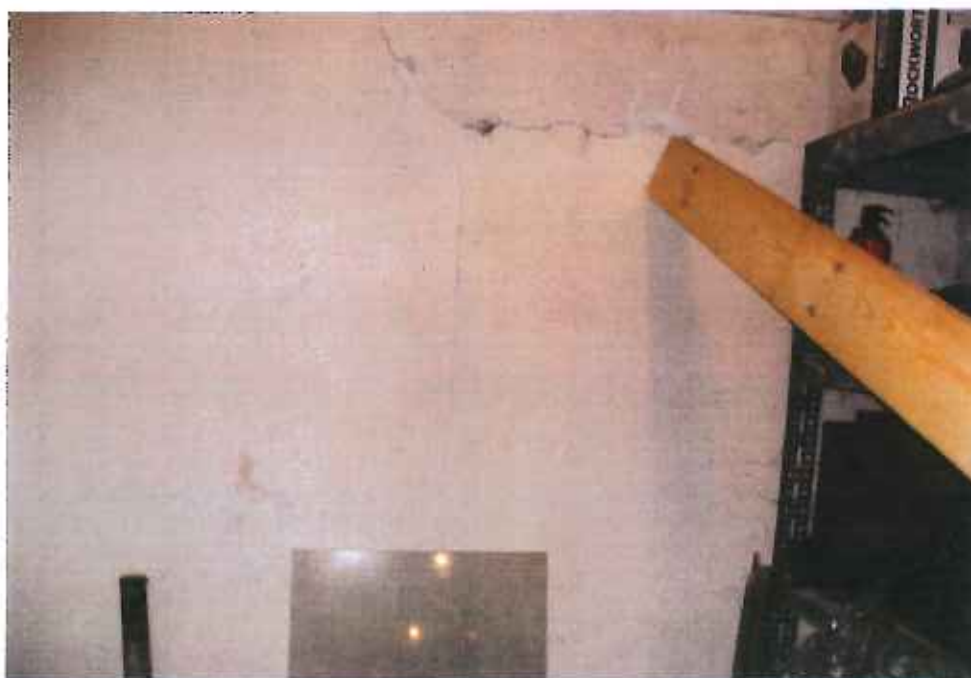
*fot. 30. Spękania tynku ściany poprzecznej w piwnicznym pomieszczeniu ślusarni*

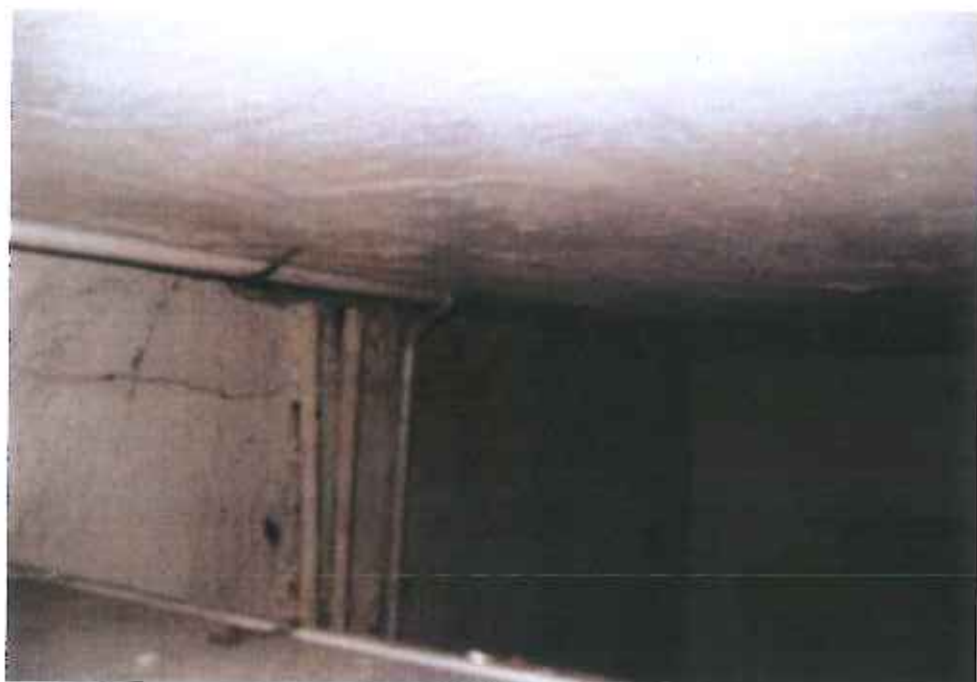
*fot. 31. Poziome pęknięcie zawilgoconej ściany piwnicznego pomieszczenia starej wentylatorni*

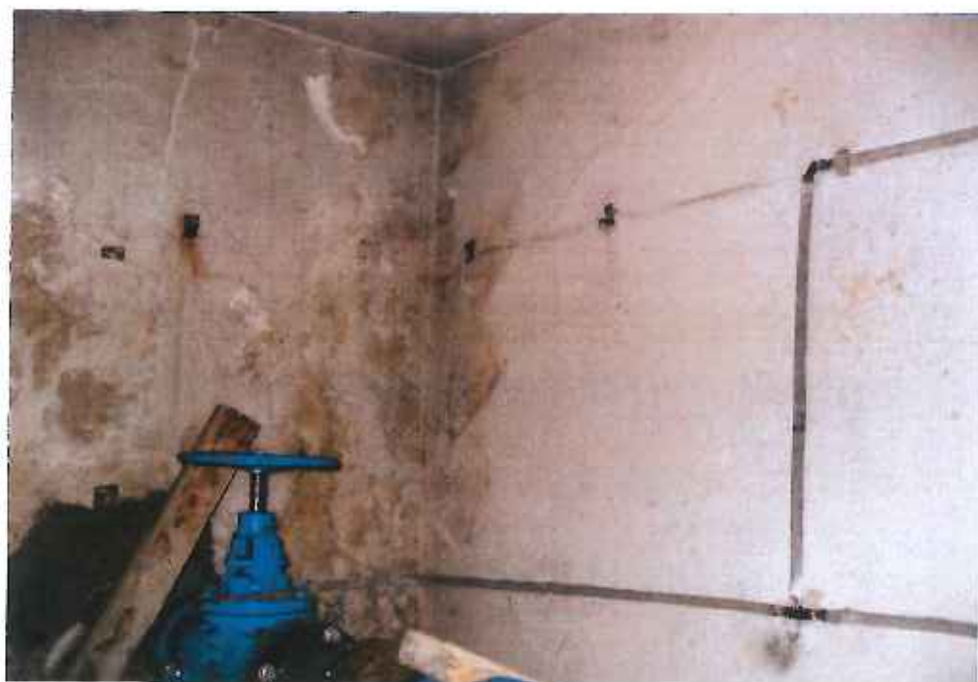
*fot. 32. Zniszczone przez wilgoć tynki i ukośna rysa ściany poprzecznej w piwnicznym pomieszczeniu wodomiaru*

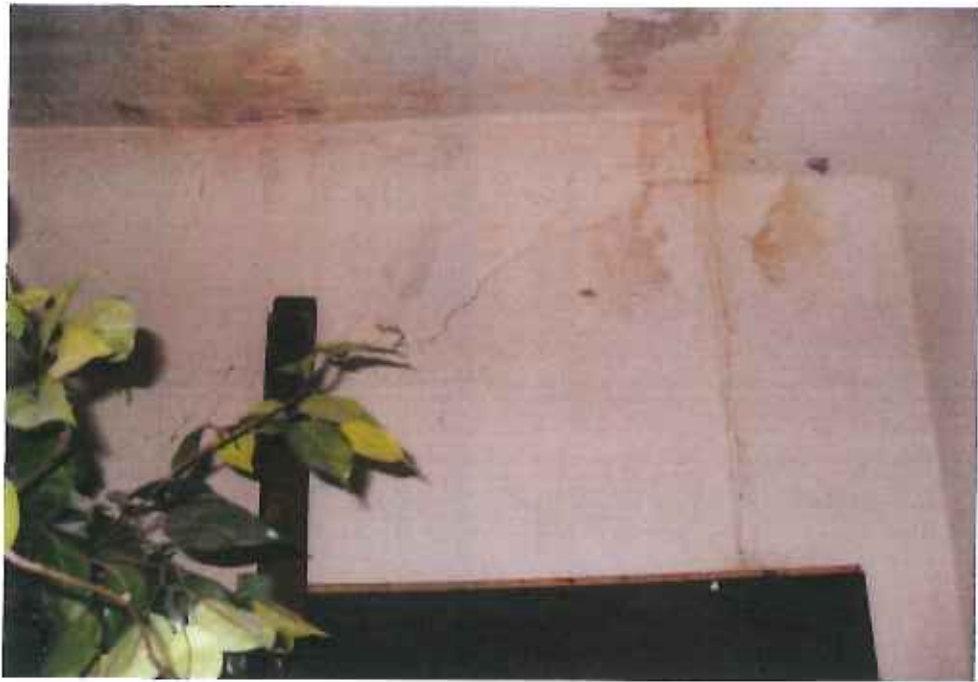
*fot. 33. Ukośne pęknięcie ściany poprzecznej w piwnicznym pomieszczeniu magazynowym po wschodniej stronie budynku*

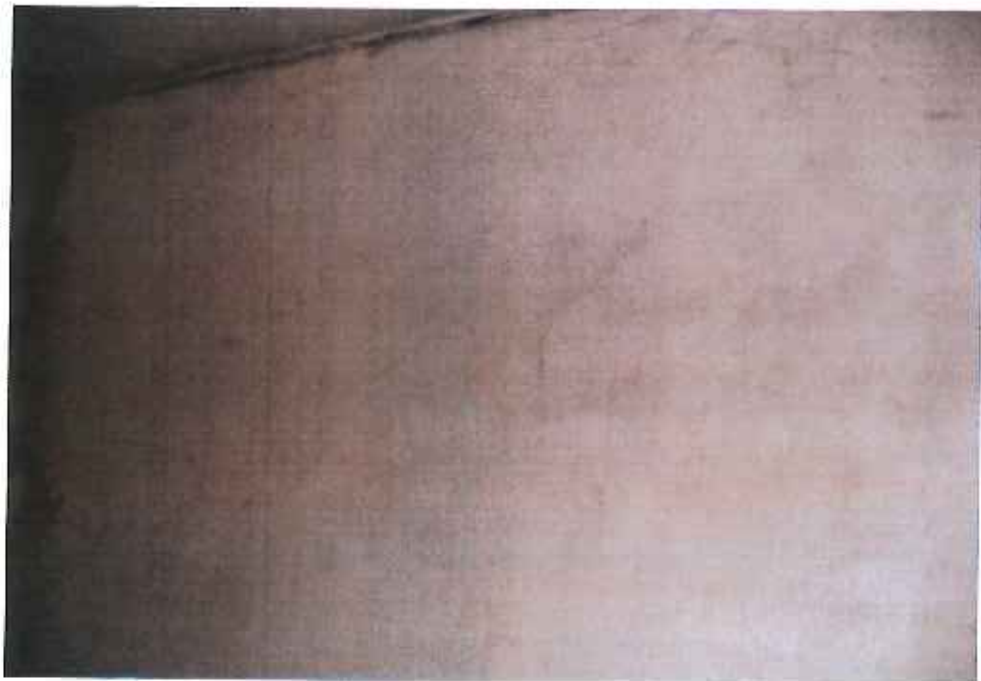
*fot. 34. Ukośna rysa ściany poprzecznej pomiędzy piwnicznym magazynem TSKŻ i węzłem cieplnym po południowej stronie budynku*

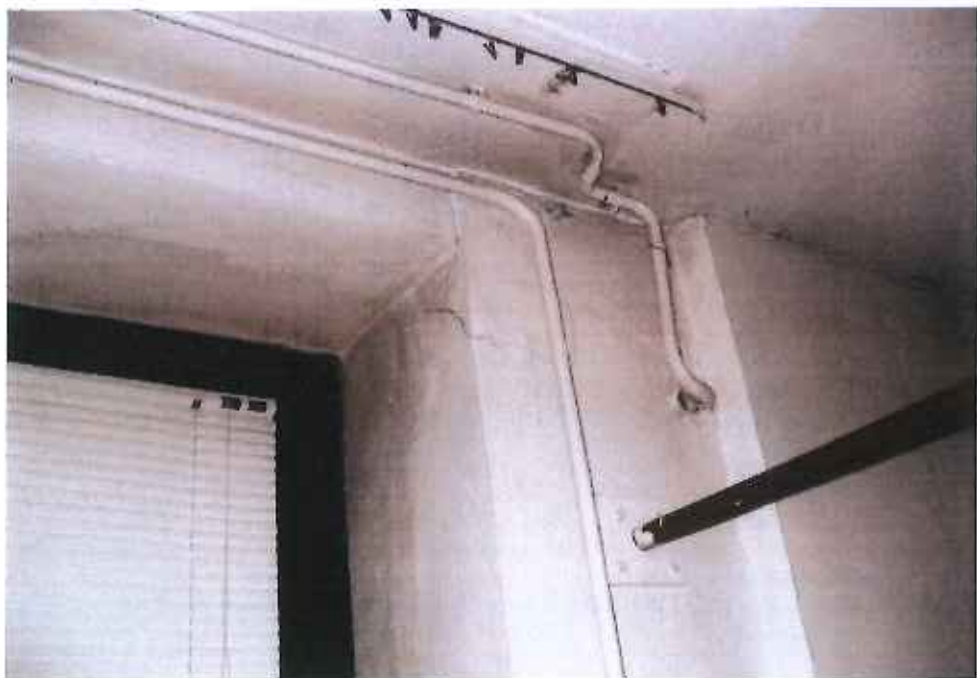
*fot. 39. Spękania muru ściany zewnętrznej przy oknie sali baletowej na II piętrze budynku*
