**OPINIA TECHNICZNA**

**AKTUALNEGO STANU TECHNICZNEGO  
BUDYNKU TEATRU ŻYDOWSKIEGO  
PRZY PL. GRZYBOWSKIM 12/16 W WARSZAWIE**

dr inż. Jerzy Dylewski  
upr. budowlane ST-229/88  
rzeczosznawca budowlany 06/98/R

WARSZAWA, styczeń 2016

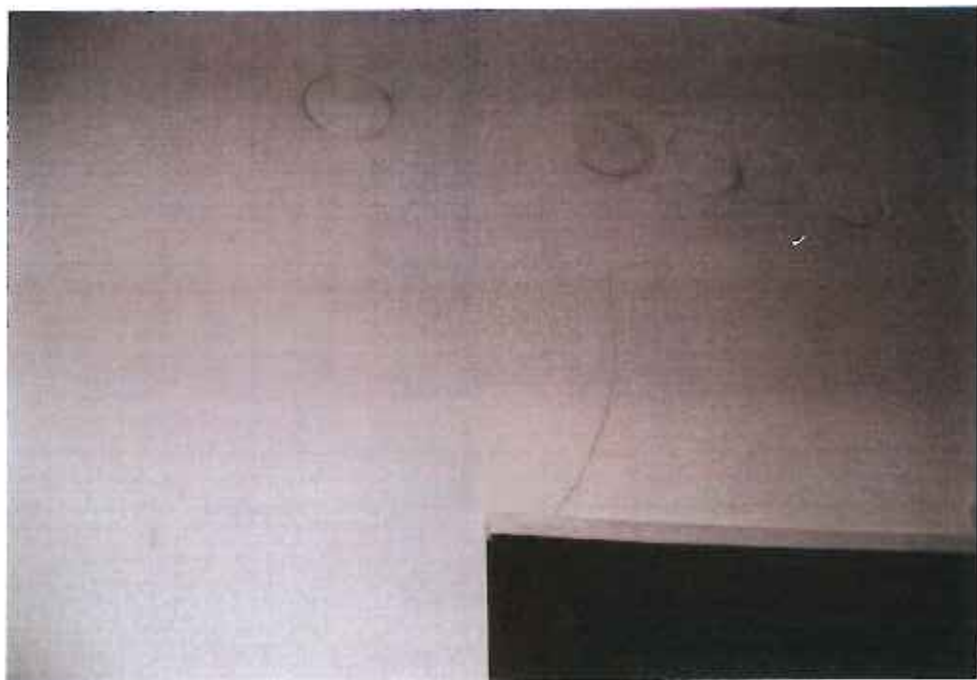
*fot. 43. Ukośna rysa ściany podłużnej korytarza po wschodniej stronie II piętra frontowej części budynku*

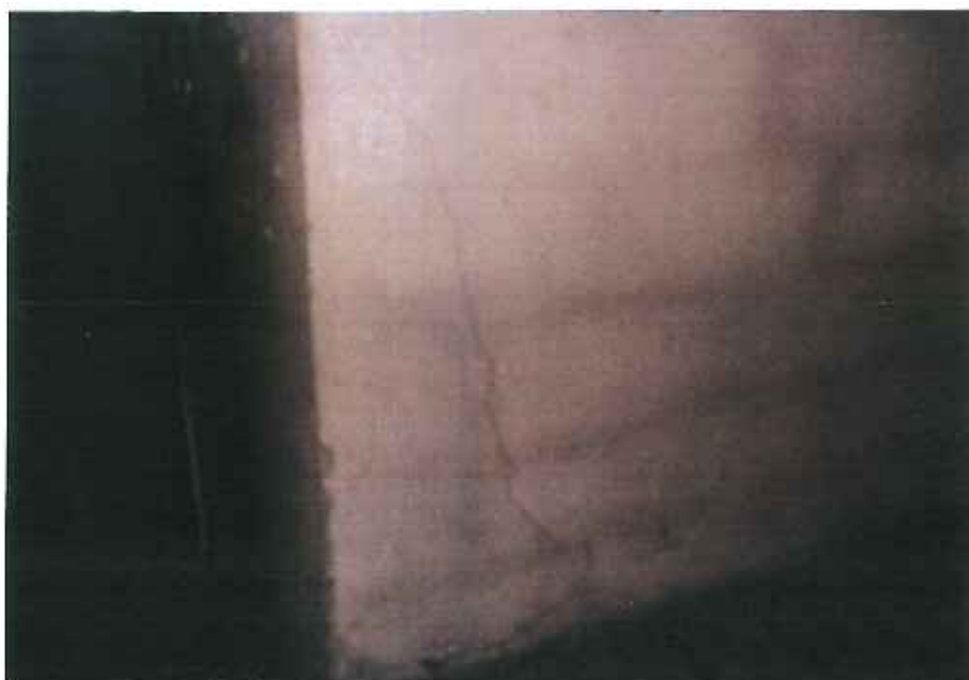
*fot. 44. Spękania zewnętrznej ściany poddasza nad sceną teatru przy wyjściu na dach, widoczne ślady przemarzania muru ściany*

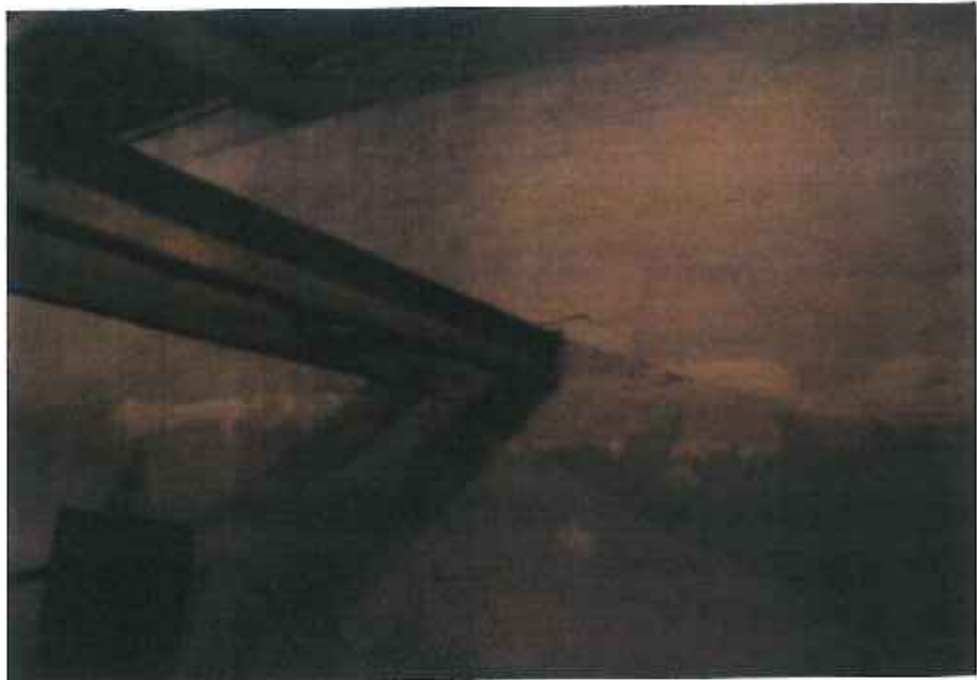
*fot. 46. Zarysowania ściany zewnętrznej poddasza nad sceną teatru w miejscu osadzenia belki konstrukcji wciągnika i ślady przeprowadzonych w przeszłości zatarć szczeliny pęknięcia*

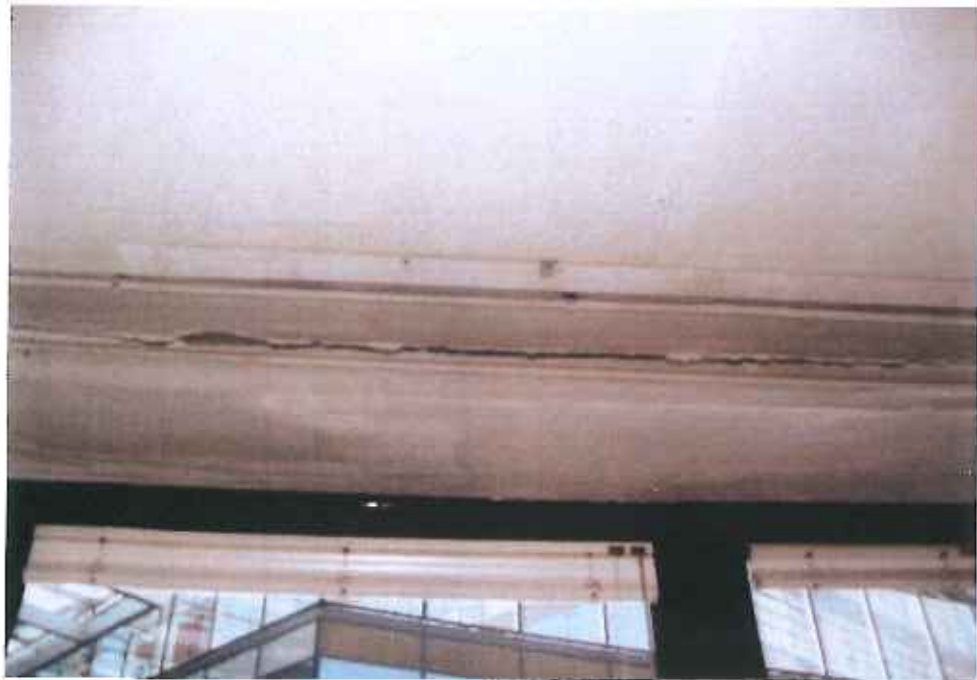
Zarysowane są także tynki części nadproży okiennych, przy czym największy stopień ich destrukcji dotyczy poziomu II piętra ściany zewnętrznej południowej, gdzie w pomieszczeniu pracowni krawieckiej i w pomieszczeniu akustyka uległy one wyraźnemu odkształceniu i odspoiły się od płaszczyzny stropu, fot. 48 i 49.

*fot. 48. Ugięte nadproże okienne w pracowni krawieckiej na poziomie II piętra w południowo –wschodnim narożu budynku*

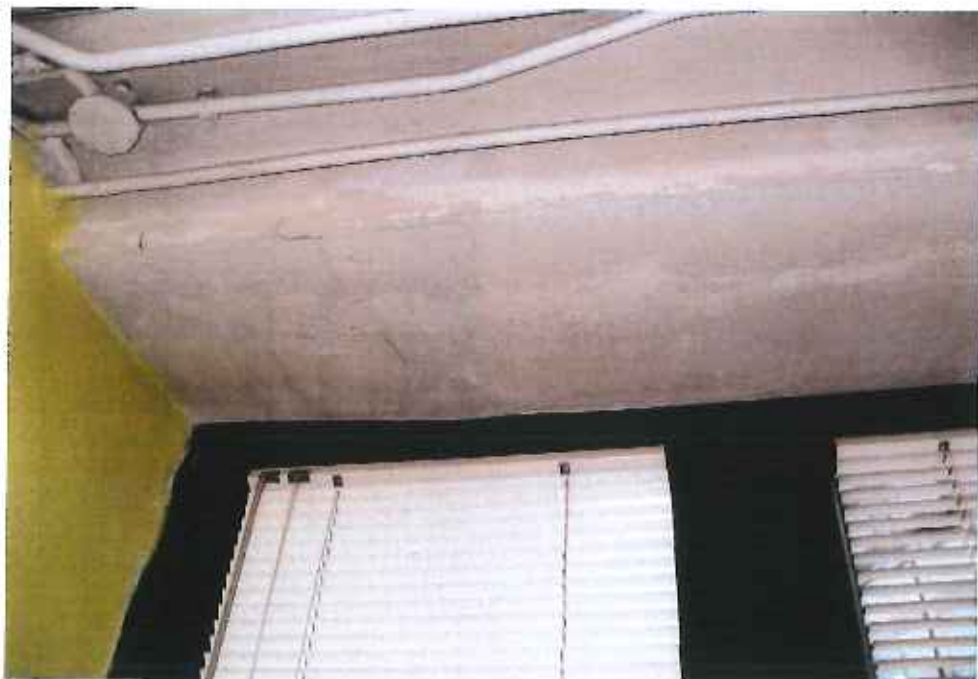
*fot. 49. Ugięte, spękanе nadproże okienne w kabinie akustycznej na poziomie II piętra w południowo –wschodnim narożu budynku*

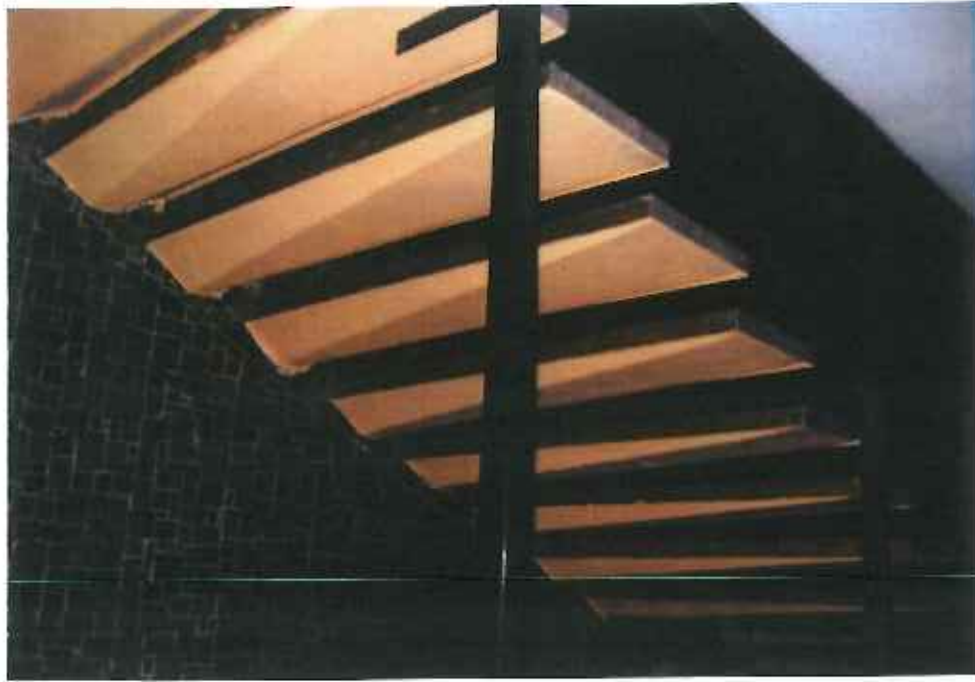
Poważnym zagrożeniem dla bezpieczeństwa użytkowania budynku jest stan techniczny wspornikowych stopni głównej, jednobiegowej klatki schodowej, łączącej parter z I i II piętrem, której fragment widoczny jest na fot. 50.

*fot. 50. Bieg wspornikowych schodów łączących I i II piętro budynku*

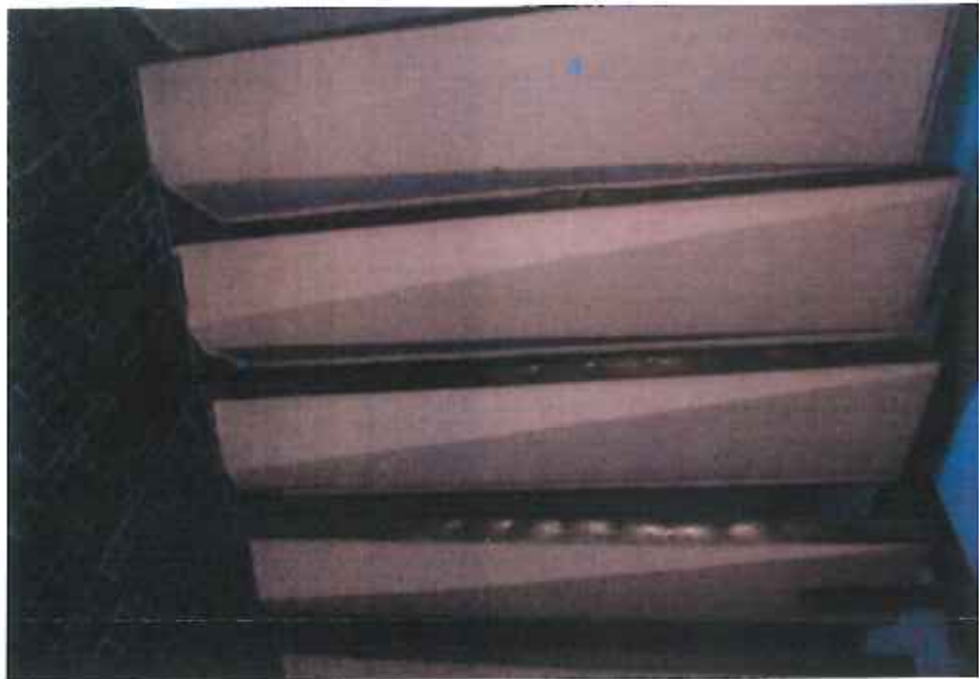
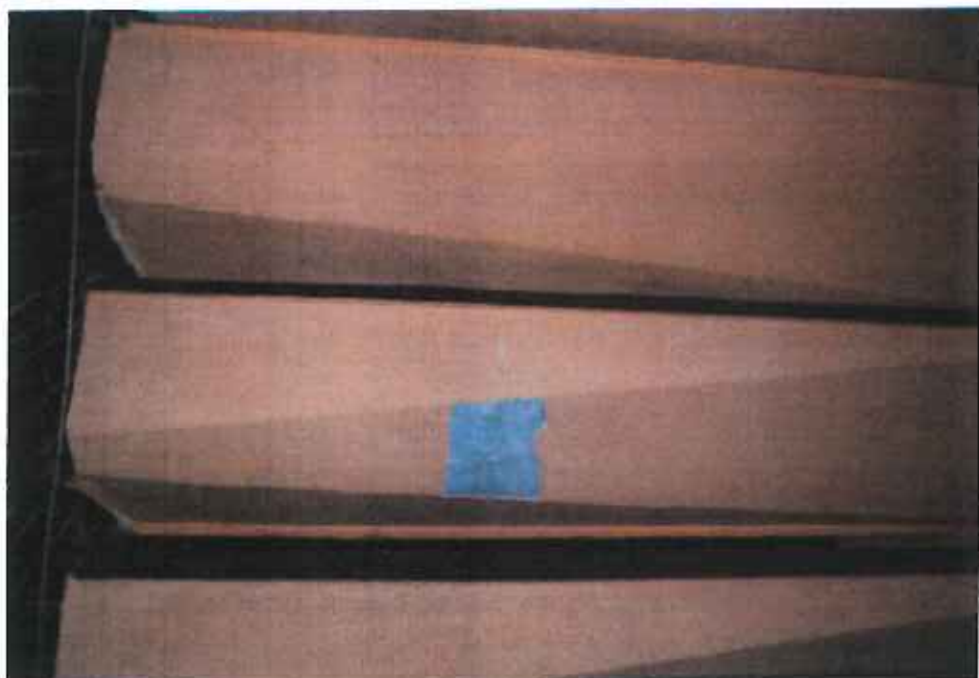
*fot. 51 i 52. Zarysowania wspornikowych stopni biegu schodów  
pomiędzy I i II piętrem*

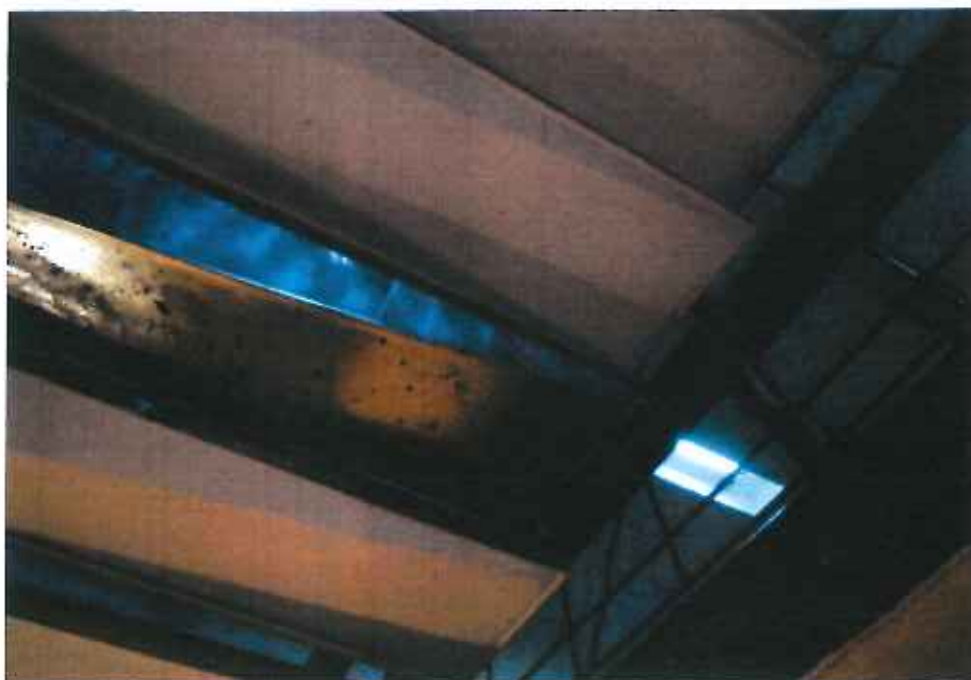
*fot. 54. Okuty blachą jeden ze stopni wspornikowej klatki schodowej,  
dodatkowo z doraźnie dospawanym do krawędzi stalowym  
wspornikiem podpierającym*

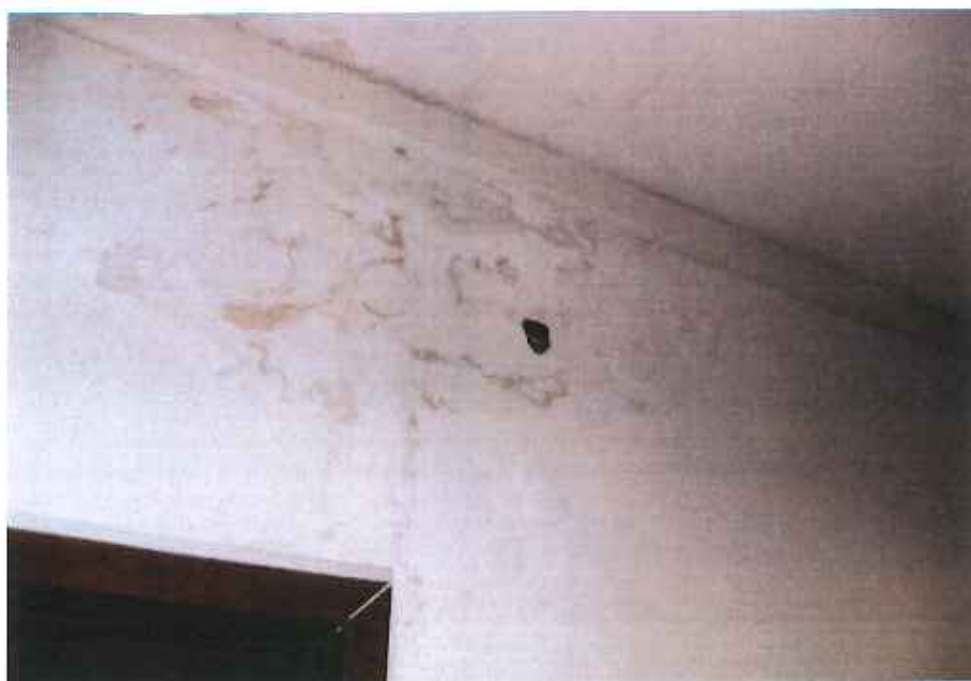
*fot. 60. Zacieki na tynku ściany podłużnej korytarza po wschodniej stronie II piętra budynku*

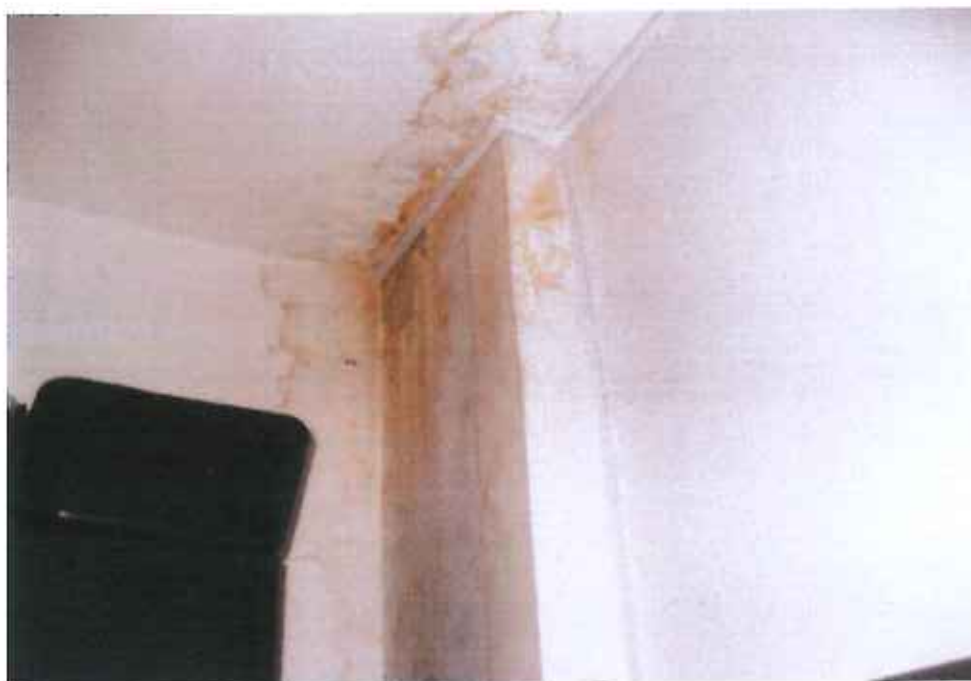
*fot. 61. Kolejne ślady starych zacieków w pokoju biurowym przy wschodniej ścianie zewnętrznej na poziomie II piętra budynku*

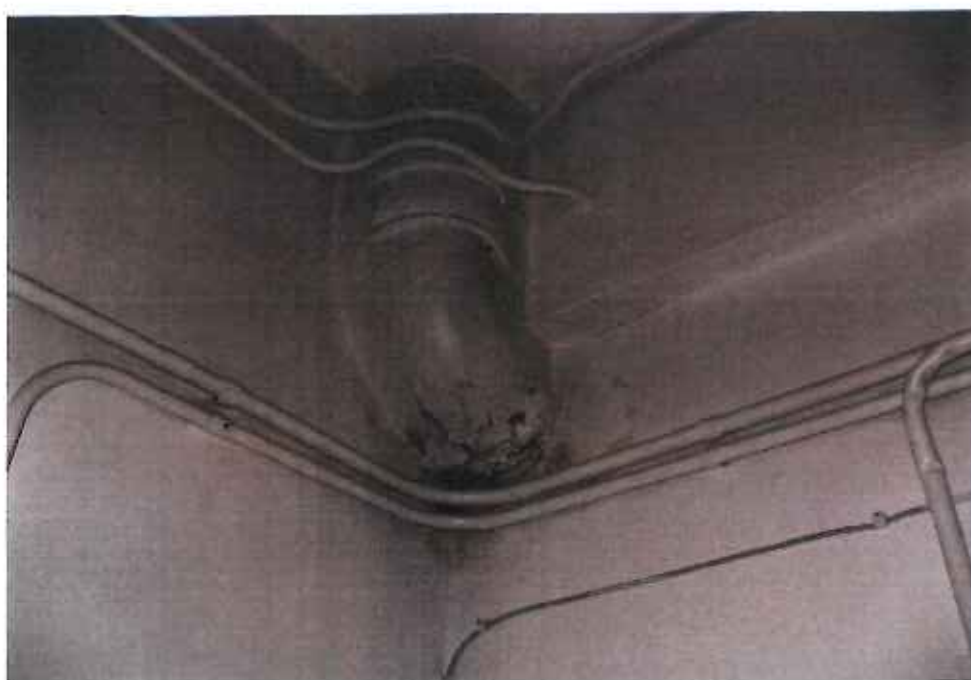
*fot. 62. Ślady nieszczelności rury kanalizacji deszczowej w narożu pomieszczenia N/D na poziomie II piętra budynku*

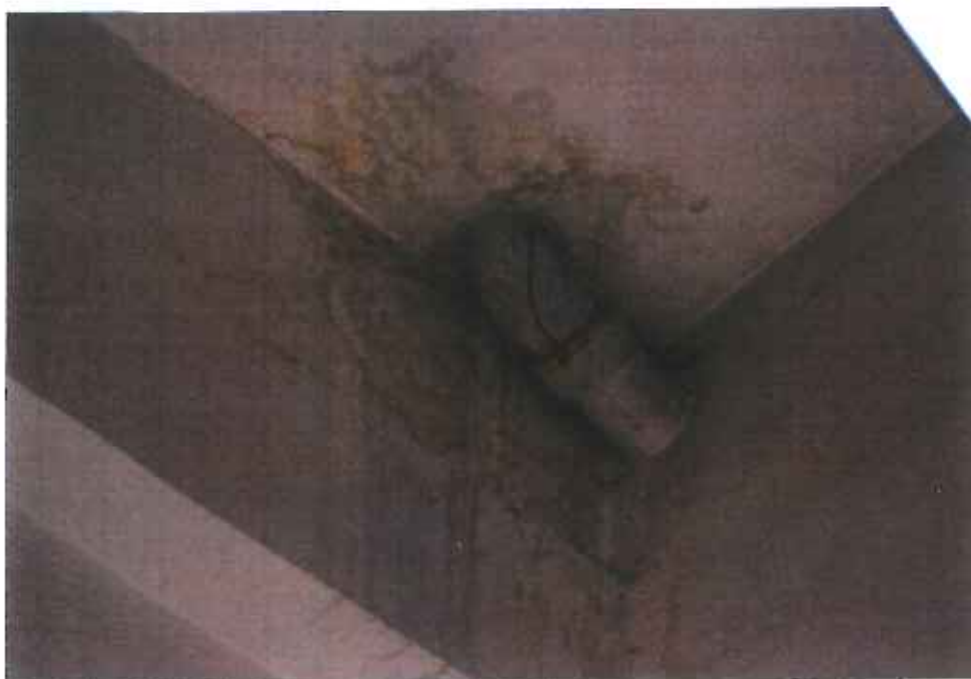
*fot. 63. Pęknięta rura kanalizacyjna w narożu zachodniej klatki schodowej w poziomie pod dachem budynku*

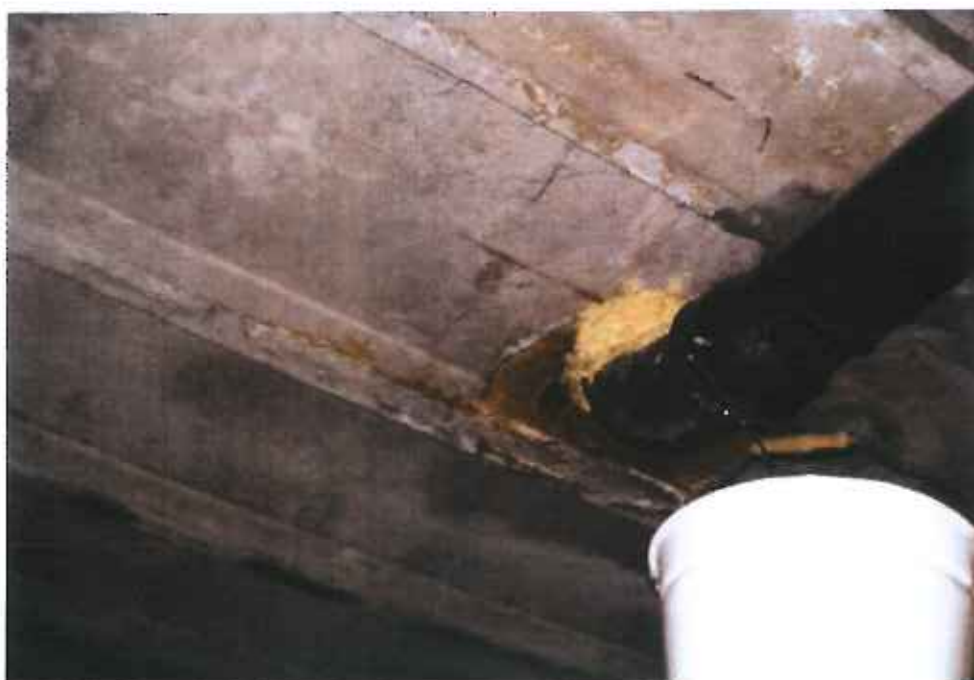
*fot. 64. Nieszczelna, z podwieszonym wiadrem zbierającym wyciekającą wodę rura kanalizacji deszczowej przechodząca przez dach budynku w przestrzeni nad sufitem widowni, widoczne zawilgocenie płyt i korozja ich zbrojenia wewnętrznego*

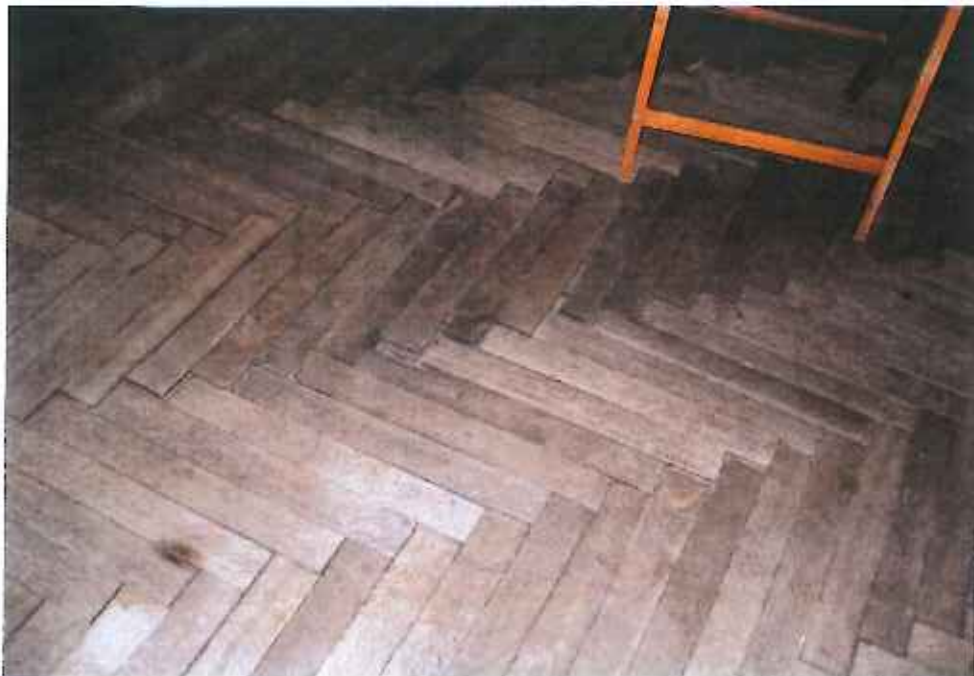
*fot. 65. Mocno wyeksploatowana klepka nawierzchni podłogowej sali baletowej na II piętrze budynku*

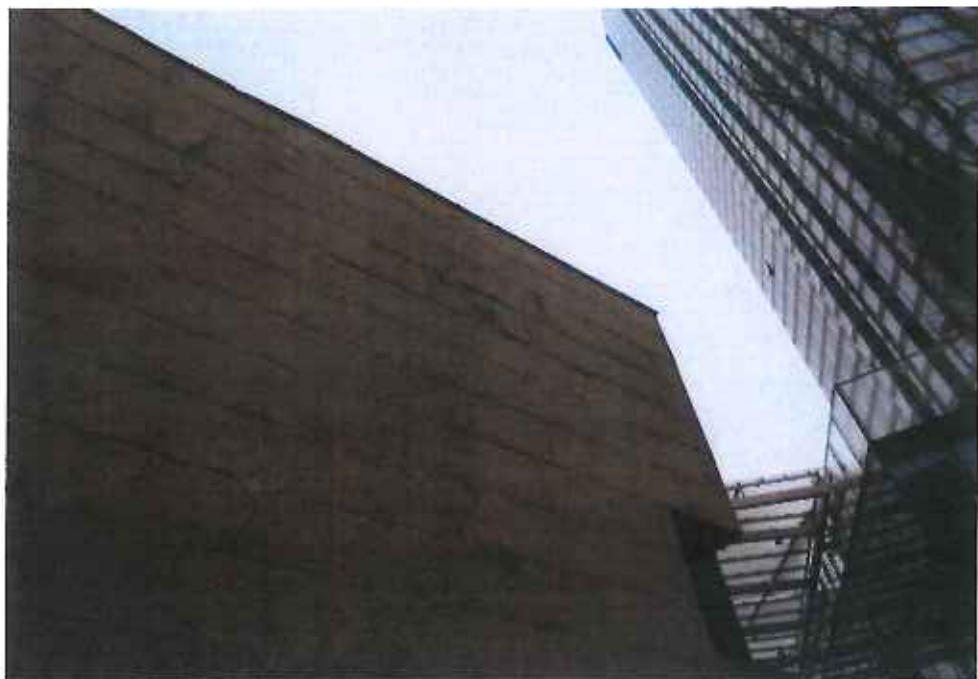
Stan znacznej liczby płyt okładziny jest już niezadowalający, ich warstwa fakturowa ulega stopniowemu złuszczeniu wskutek oddziaływania czynników atmosferycznych, co najbardziej widoczne jest w górnym fragmencie elewacji zachodniej, fot. 66, podobne zapewne uszkodzenia płyt na elewacji południowej były już przeszłości reperowane, na co wskazują charakterystyczne wstawki zaprawy naprawczej, przykładowa fot. 67.

*fot. 66. Uszkodzenia licowej warstwy płyt piaskowcowej okładziny zachodniej elewacji budynku*

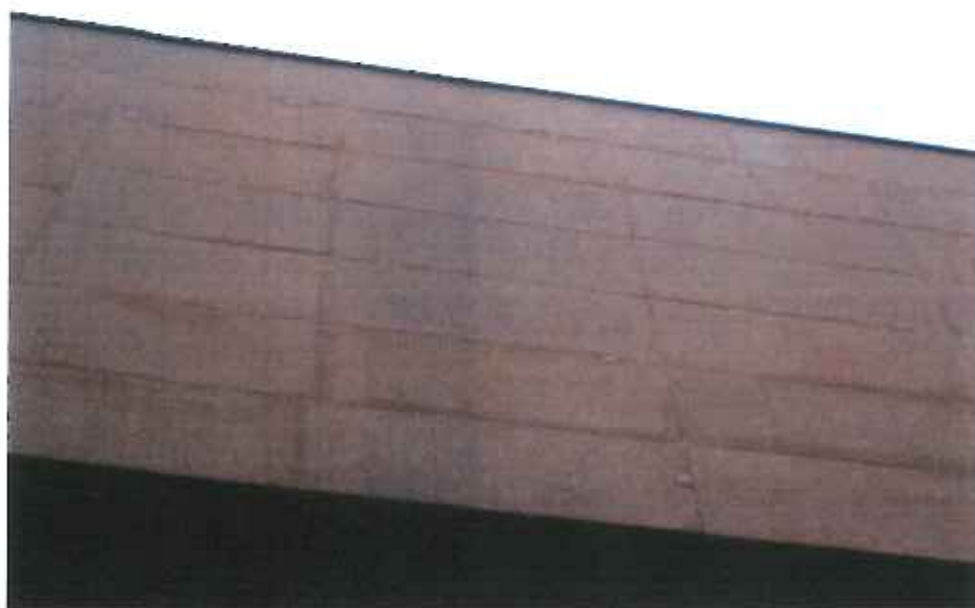
*fot. 67. Widoczne ślady napraw i uzupełniania ubytków płyt kamiennej okładziny południowej elewacji budynku*

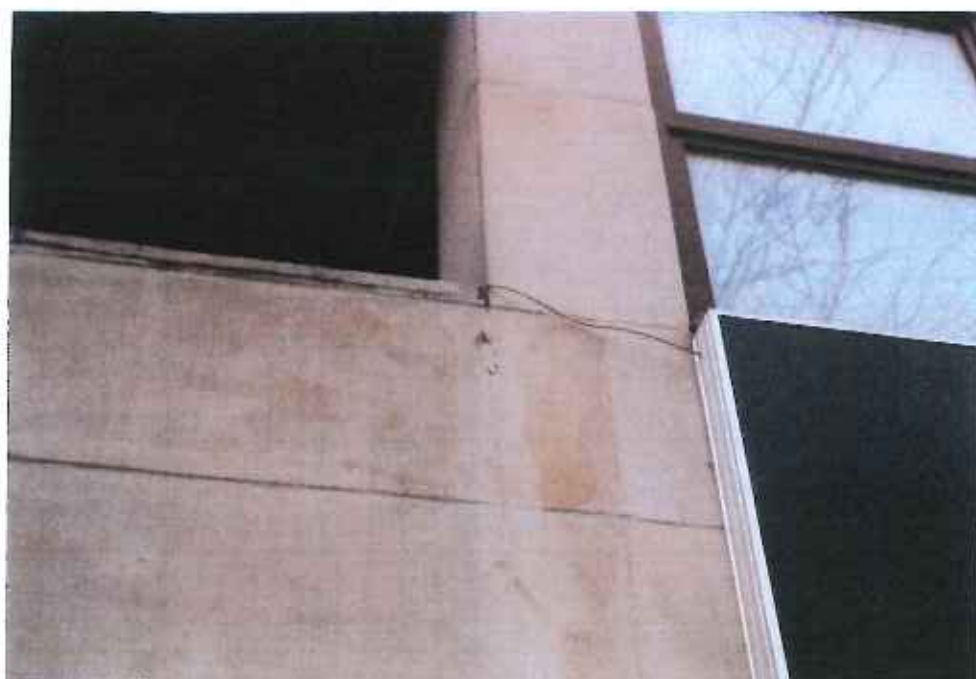
Wyraźne spękanie jednej z płyt występuje w południowo – wschodnim narożu budynku, fot. 68. Podobnie w dwóch miejscach pęknięta jest w poziomie nad parterem płyta elewacji południowej, fot. 69, a przeprowadzone opukiwanie dolnych, dostępnych z poziomu chodnika płyt okładziny wskazuje, że znaczna ich ilość jest odspojona od podłoża.

*fot. 68. Spękania płyt kamiennej okładziny przy południowej krawędzi elewacji wschodniej*

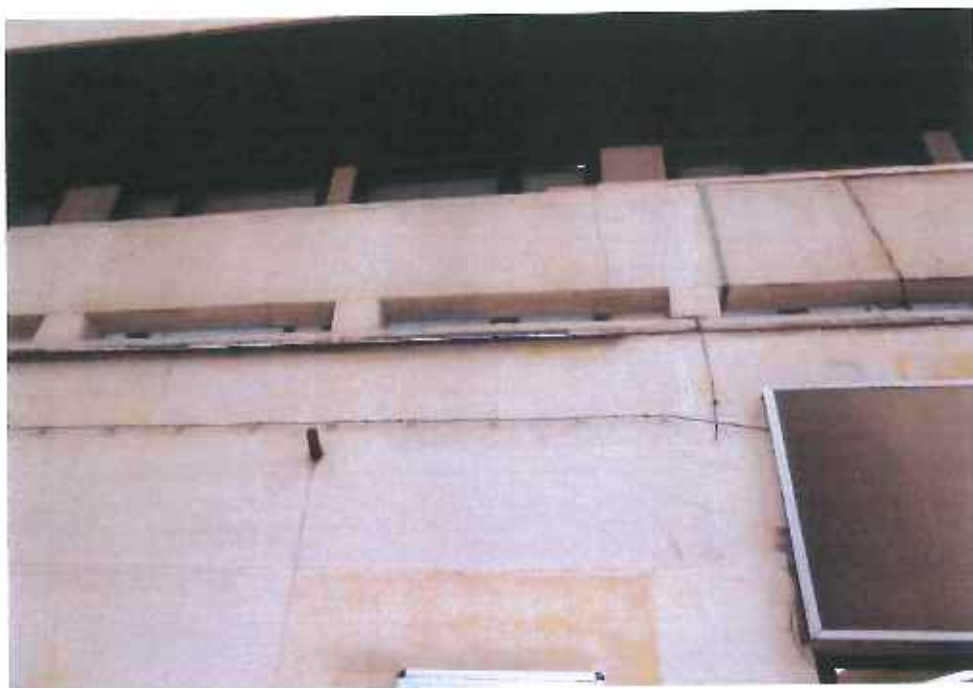
*fot. 69. Pęknięta w dwóch miejscach płyta okładziny elewacji południowej przy wejściu głównym wejściu do budynku teatru*

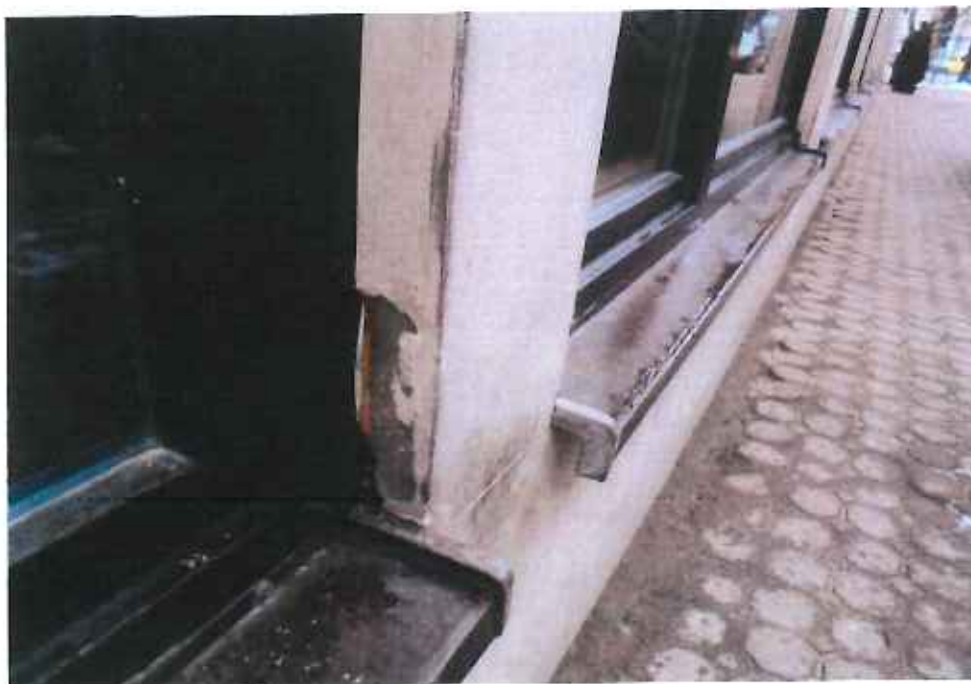
Sporadycznie spotyka się także uszkodzenia krawędzi płyt spowodowane czynnikami mechanicznymi, jak w ościeżu dolnego okna po zachodniej stronie elewacji południowej, fot. 70.

*fot. 70. Uszkodzenie ościeża skrajnego zachodniego okna parteru elewacji południowej*

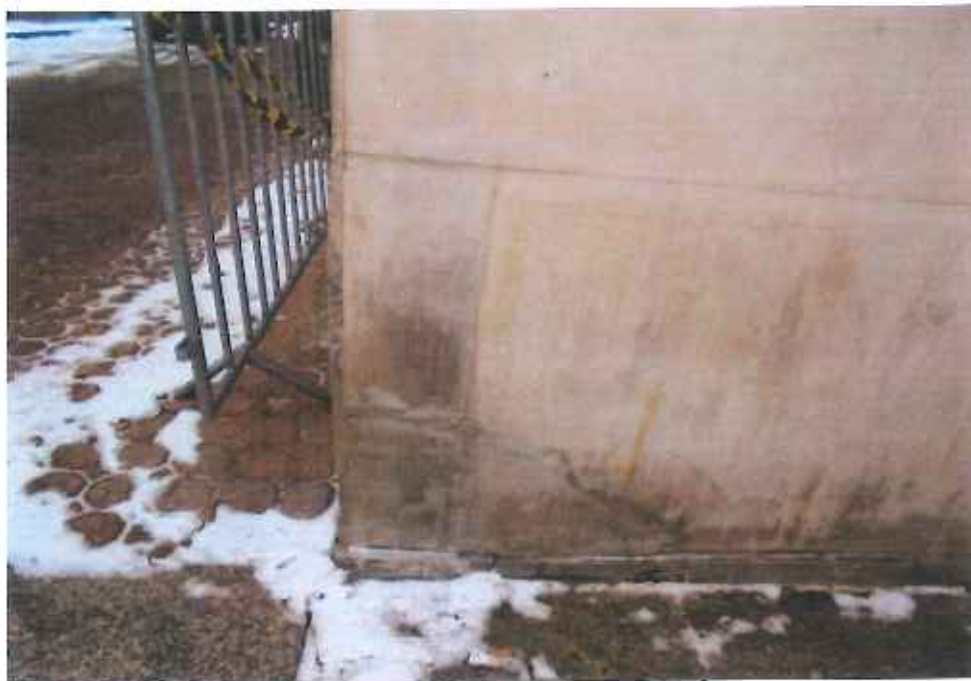
Część tego typu uszkodzeń, wykazywanych w archiwalnej ekspertyzie [5] z 2011 roku została w doraźny sposób uzupełniona bądź zatarta zaprawą naprawczą, jak na fot. 71.

*fot. 71. Zatarte pęknięcie dolnego fragmentu elewacji wschodniej  
w południowo-wschodnim narożu budynku*

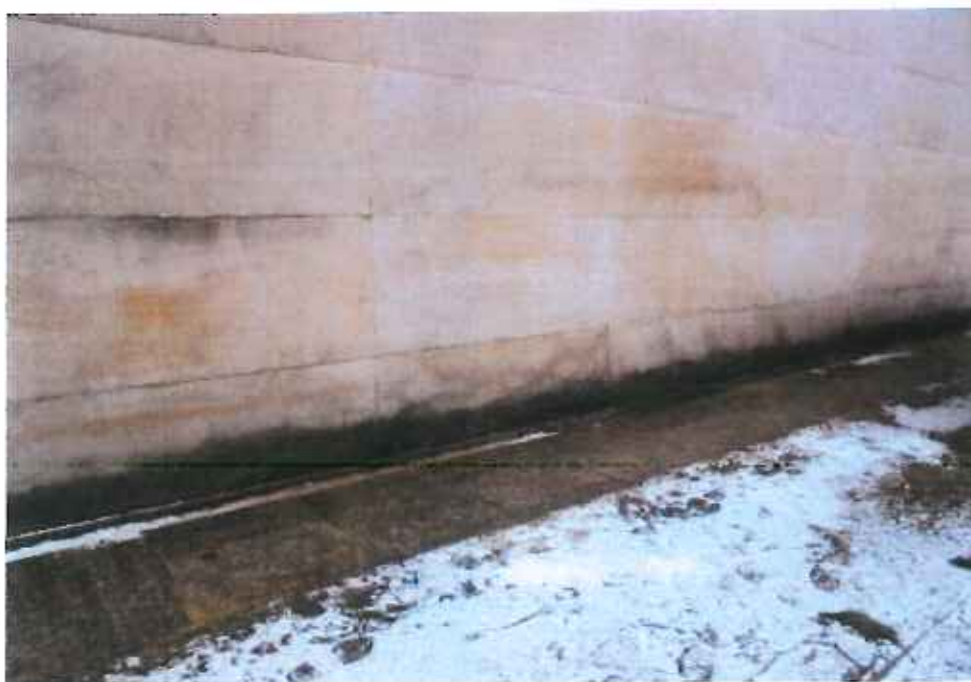
Na styku ścian budynku z otaczającymi go chodnikami nie zastosowano ochronnego cokołu, co powoduje znaczne zawilgocenie dolnych fragmentów elewacji i umożliwia rozwój kolonii zielonych glonów oraz porostów, a także destrukcję drobnego elementu typu podwalinowego pod dolną płytą, który miejscowo uległ już wykruszeniu, przykładowe fot. 72 i 73.

*fot. 72. Nalot glonów na dolnym fragmencie zachodniej elewacji  
budynku – konsekwencja braku cokołu*

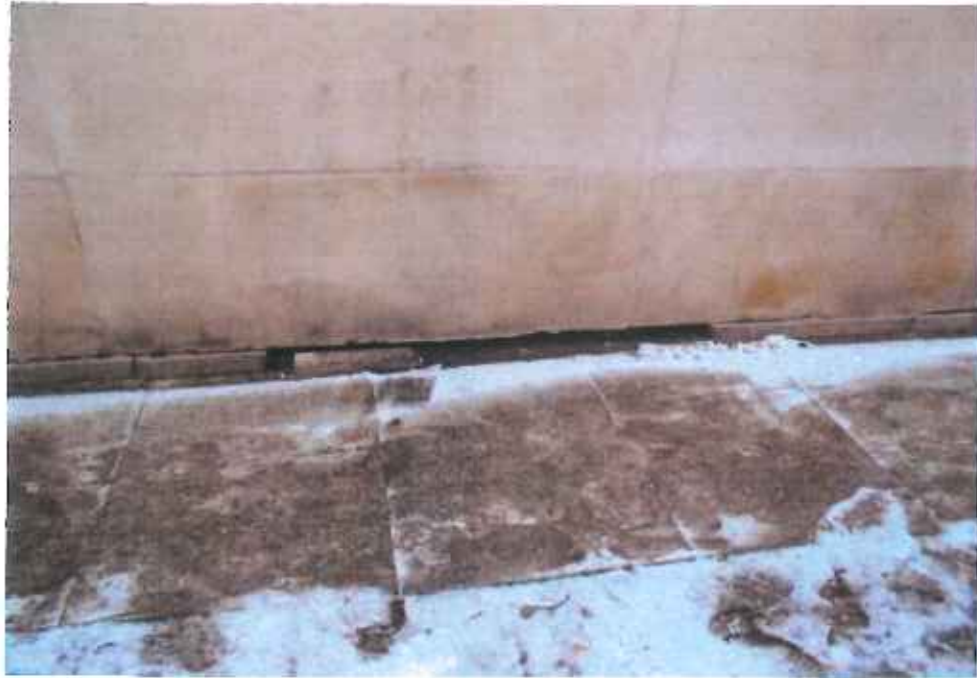
*fot. 73. Zniszczenie styku zachodniej elewacji budynku z przyległym fragmentem chodnika, ubytki elementu podwalinowego*

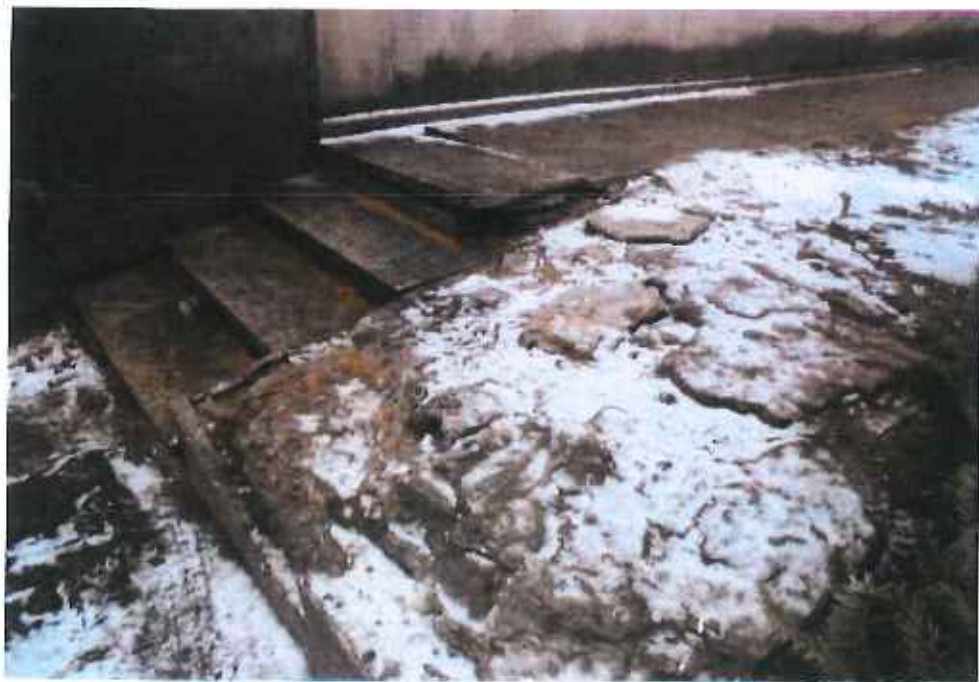
*fot. 74. Rozpadające się schodki przy zachodniej elewacji budynku*

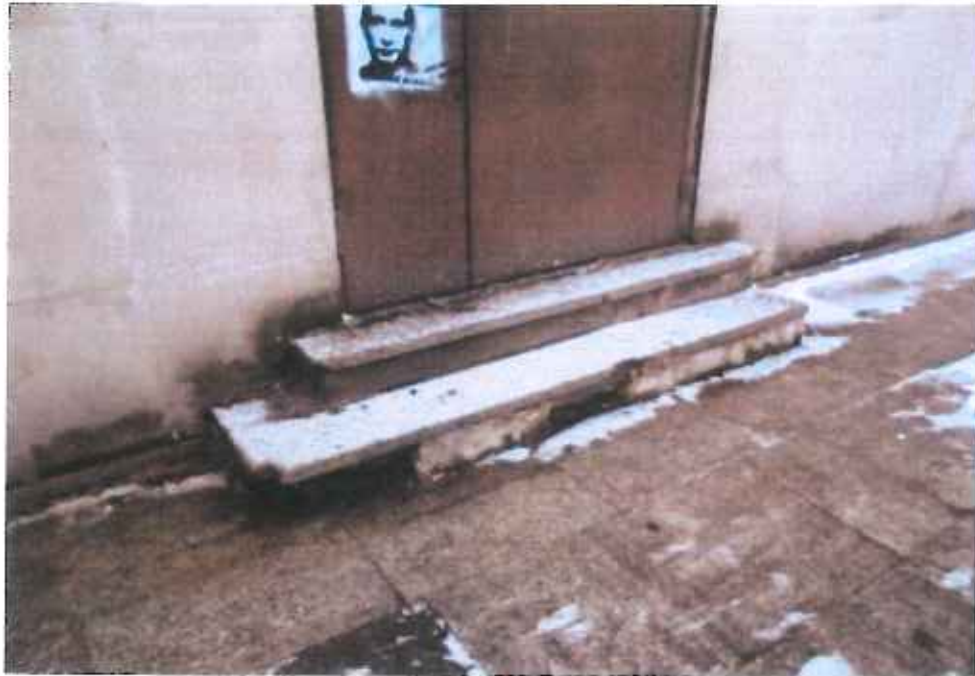
*fot. 75. Kolejne zniszczone schodki dodatkowego wyjścia z przestrzeni widowni w zachodniej elewacji budynku*

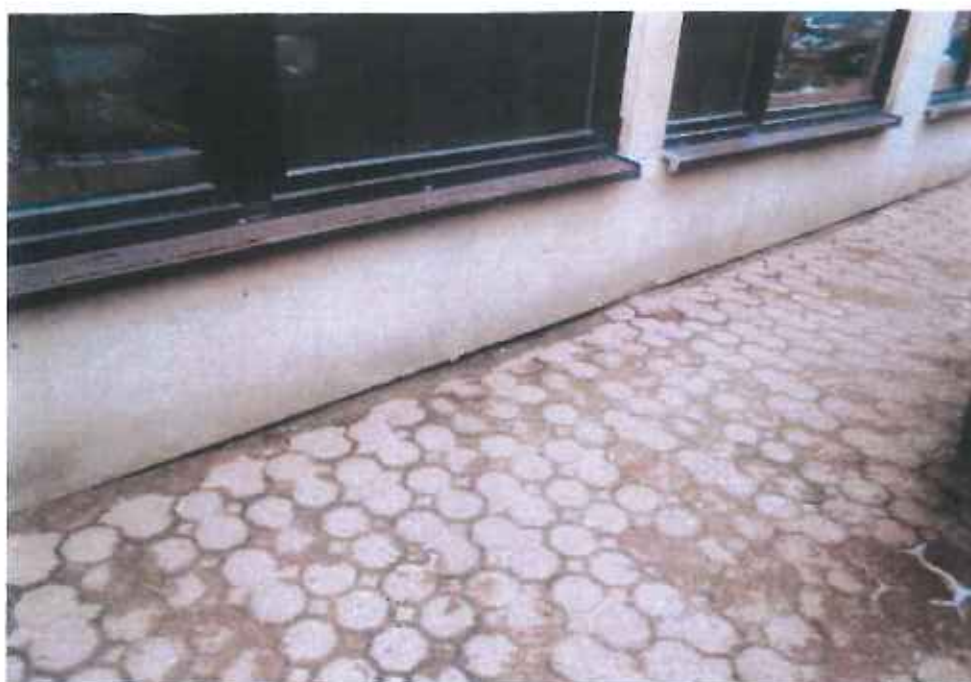
*fol. 77. Zapadnięcia kostkowej nawierzchni chodnika przylegającego do południowej elewacji budynku*
