**Teatr Żydowski, Plac Grzybowski 12/16, 00-104 Warszawa,  
Rozdzielnia główna  
Frequency [Hz] - (częstotliwość)**

## 10. WYNIKI PRZEPROWADZONEGO AUDYTU TERMOWIZYJNEGO.

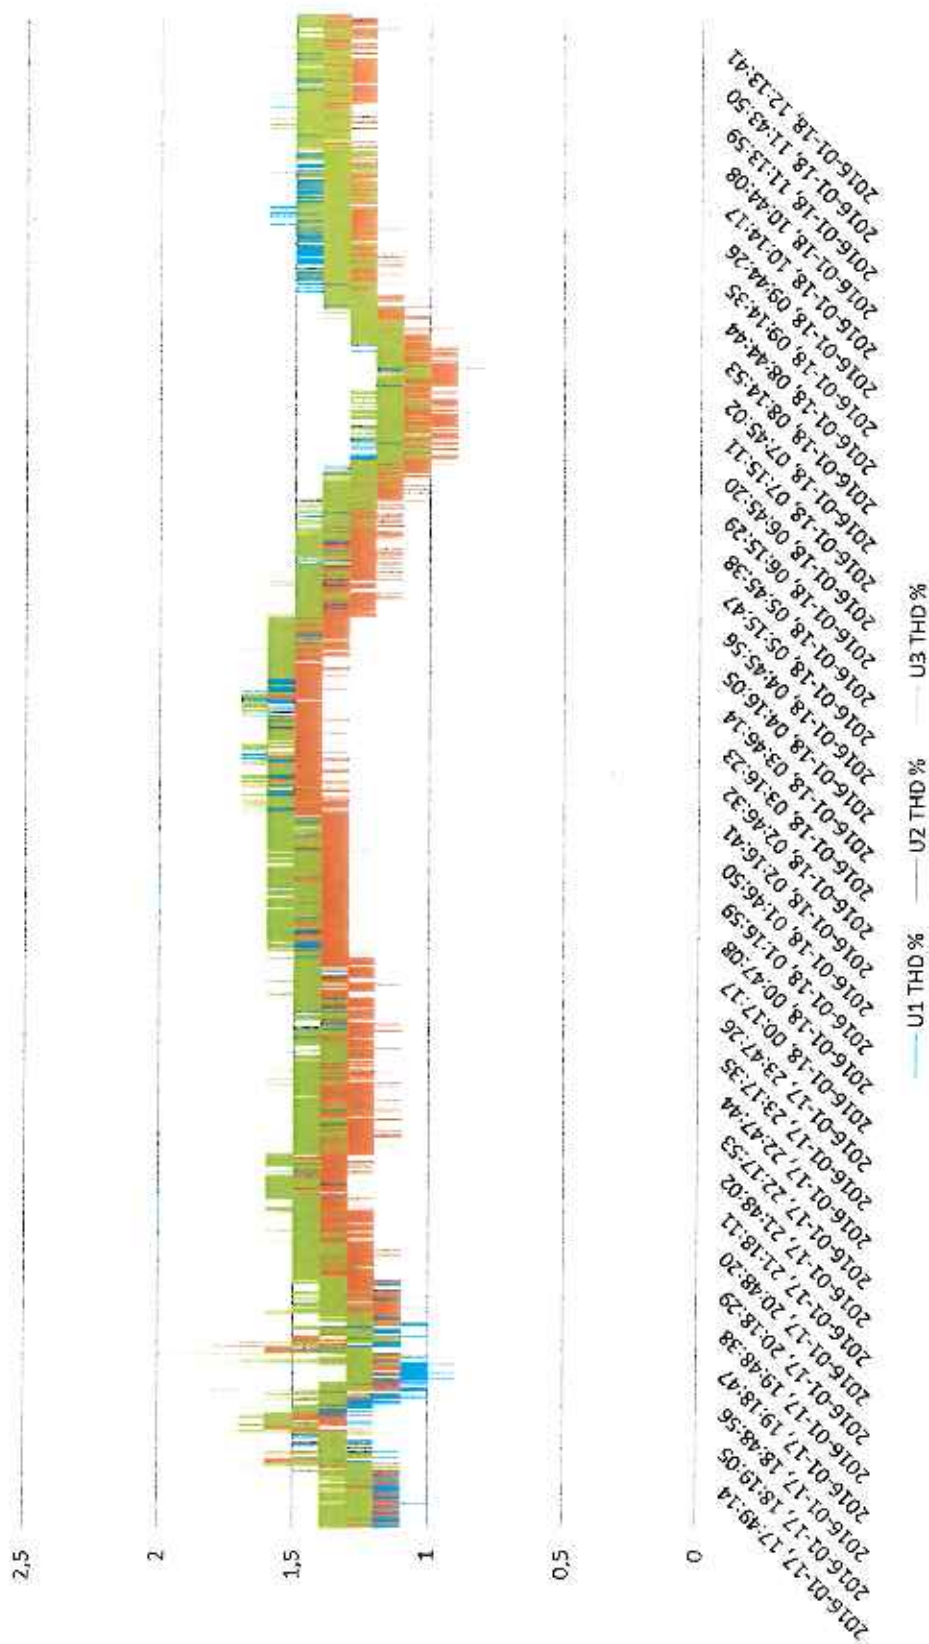
**Teatr Żydowski, Plac Grzybowski 12/16, 00-104 Warszawa,  
Rozdzielnia główna  
UTHD [%] - (Współczynnik zniekształceń harmonicznych napięcia)**

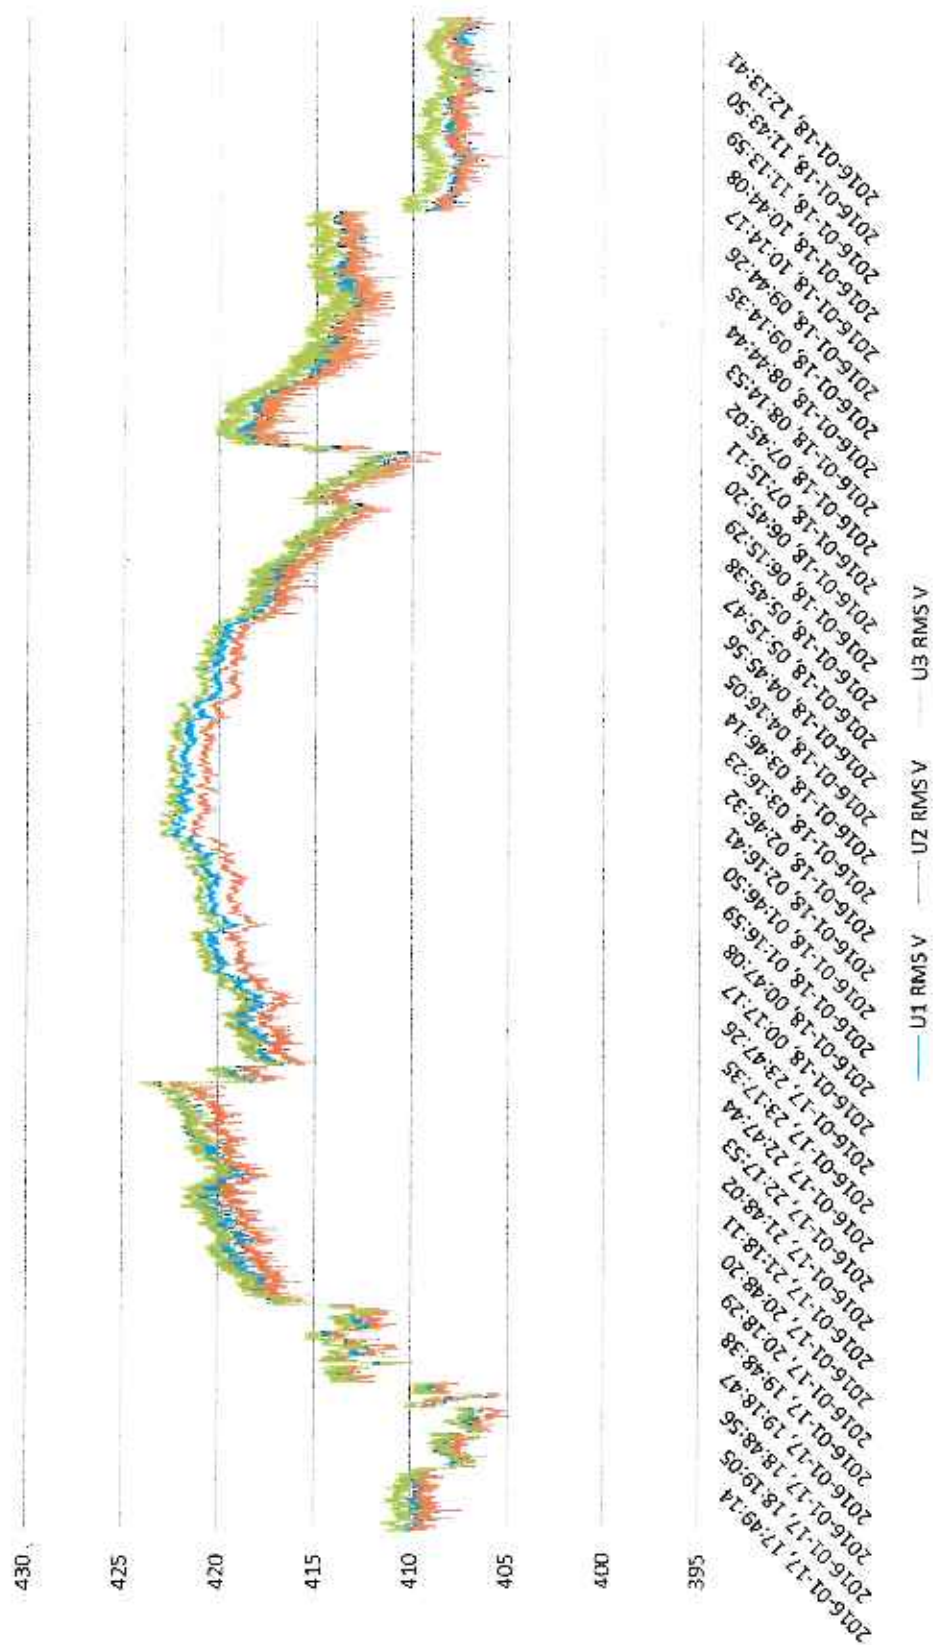
**Teatr Żydowski, Plac Grzybowski 12/16, 00-104 Warszawa,  
Rozdzielnia główna**  
**URMS [V] - (wartość skuteczna napięcia międzyfazowego)**

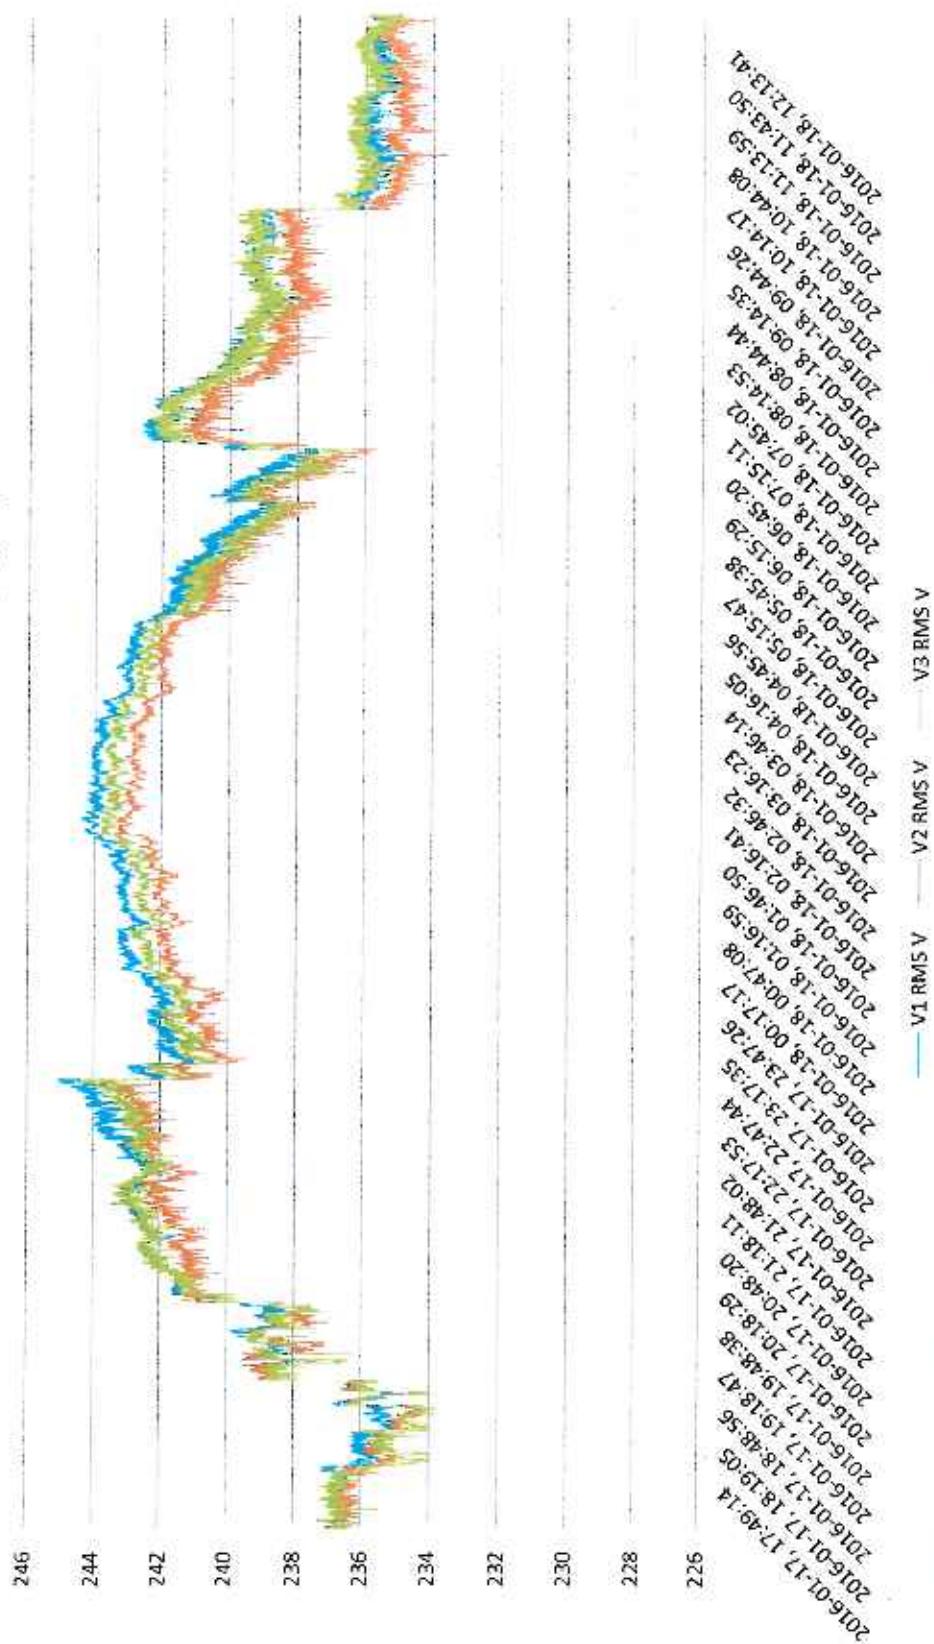
**Teatr Żydowski, Plac Grzybowski 12/16, 00-104 Warszawa,  
Rozdzielnia główna  
VRMS [V] - (wartość skuteczna napięcia)**

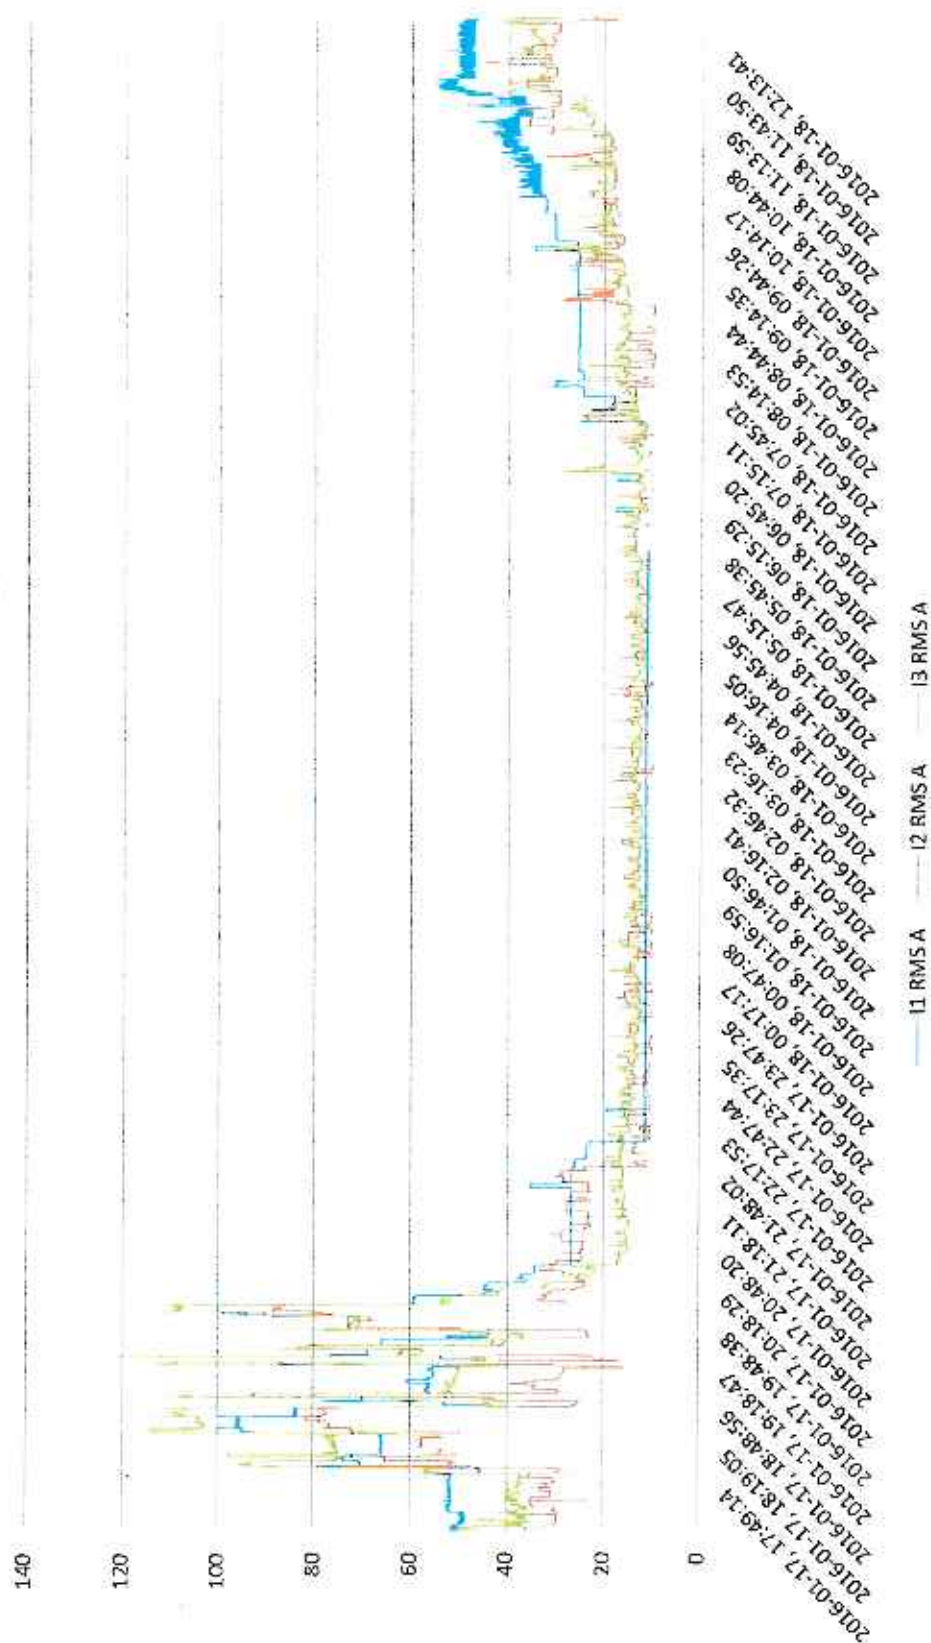
**Teatr Żydowski, Plac Grzybowski 12/16, 00-104 Warszawa,  
Rozdzielnia główna  
I<sub>rms</sub> [A] - (wartość skuteczna prądu)**

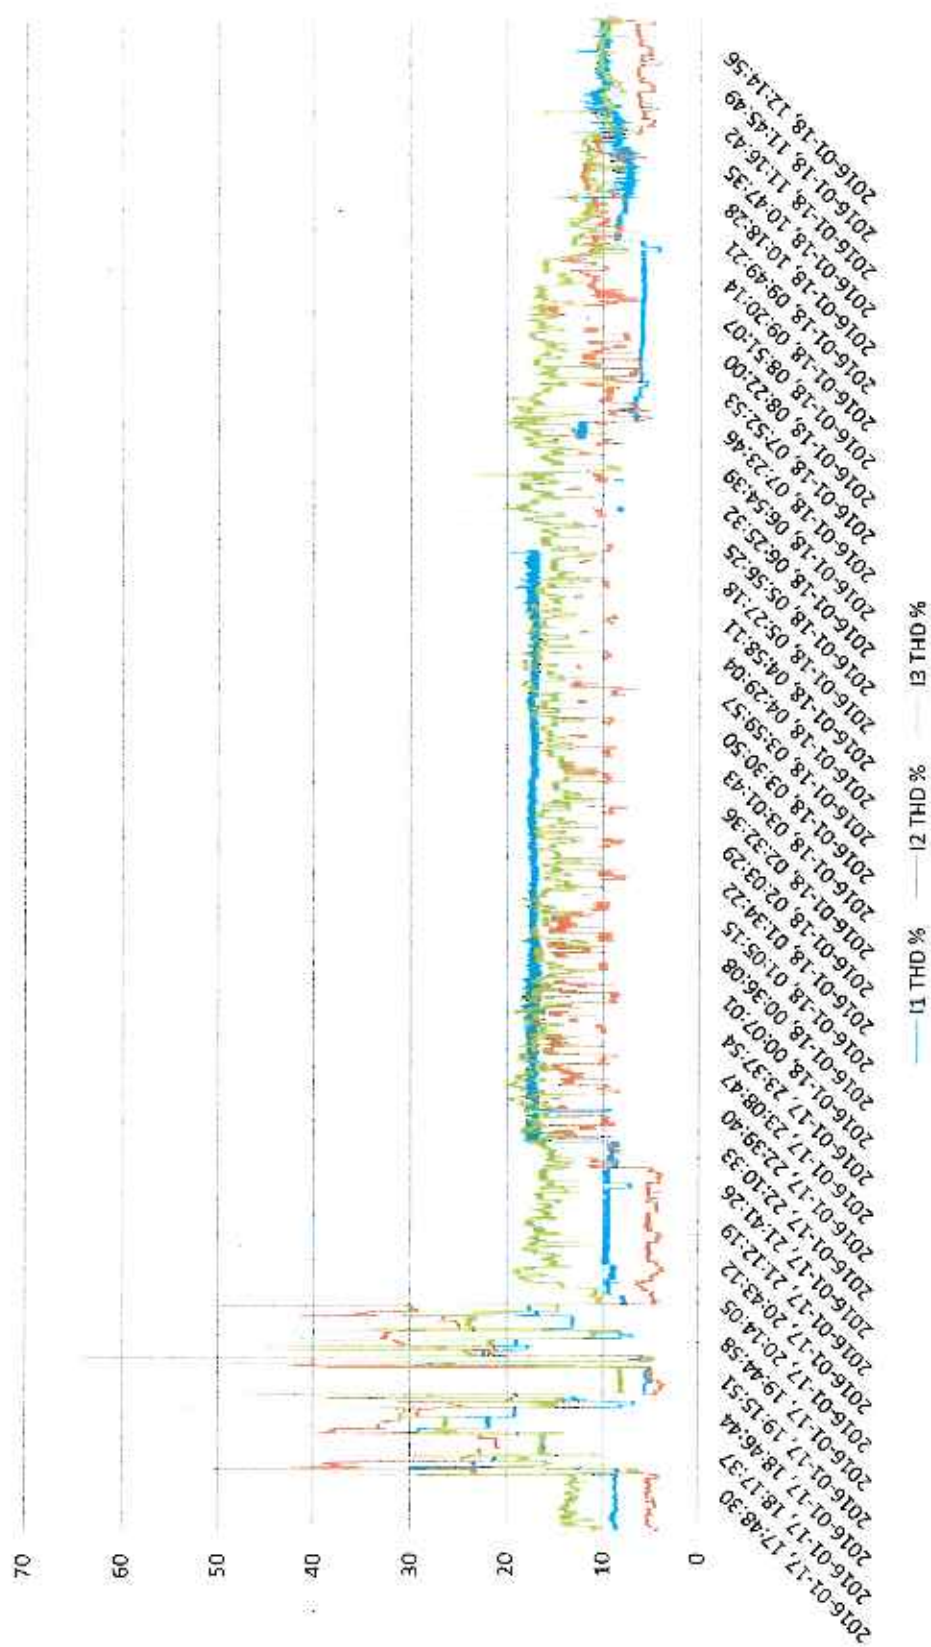
**Teatr Żydowski, Plac Grzybowski 12/16, 00-104 Warszawa,  
Rozdzielnia główna  
I<sub>thd</sub> [%] - (współczynnik zniekształceń harmonicznych prądu)**

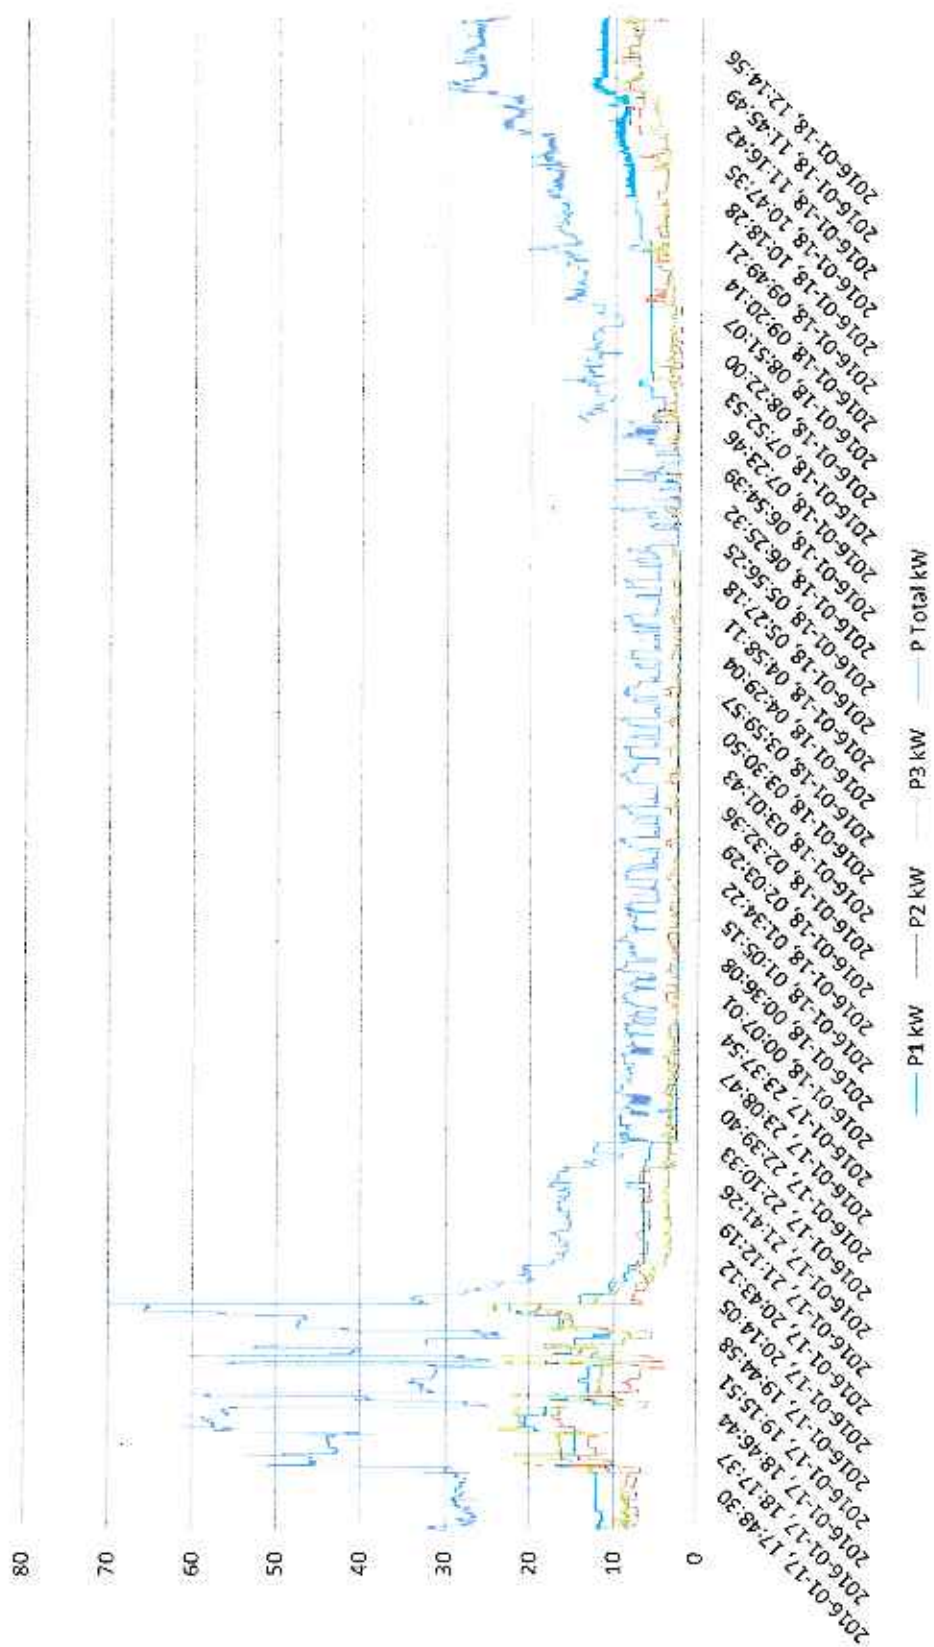
**Teatr Żydowski, Plac Grzybowski 12/16, 00-104 Warszawa,  
Rozdzielnia główna  
P [kW] - (moc czynna)**

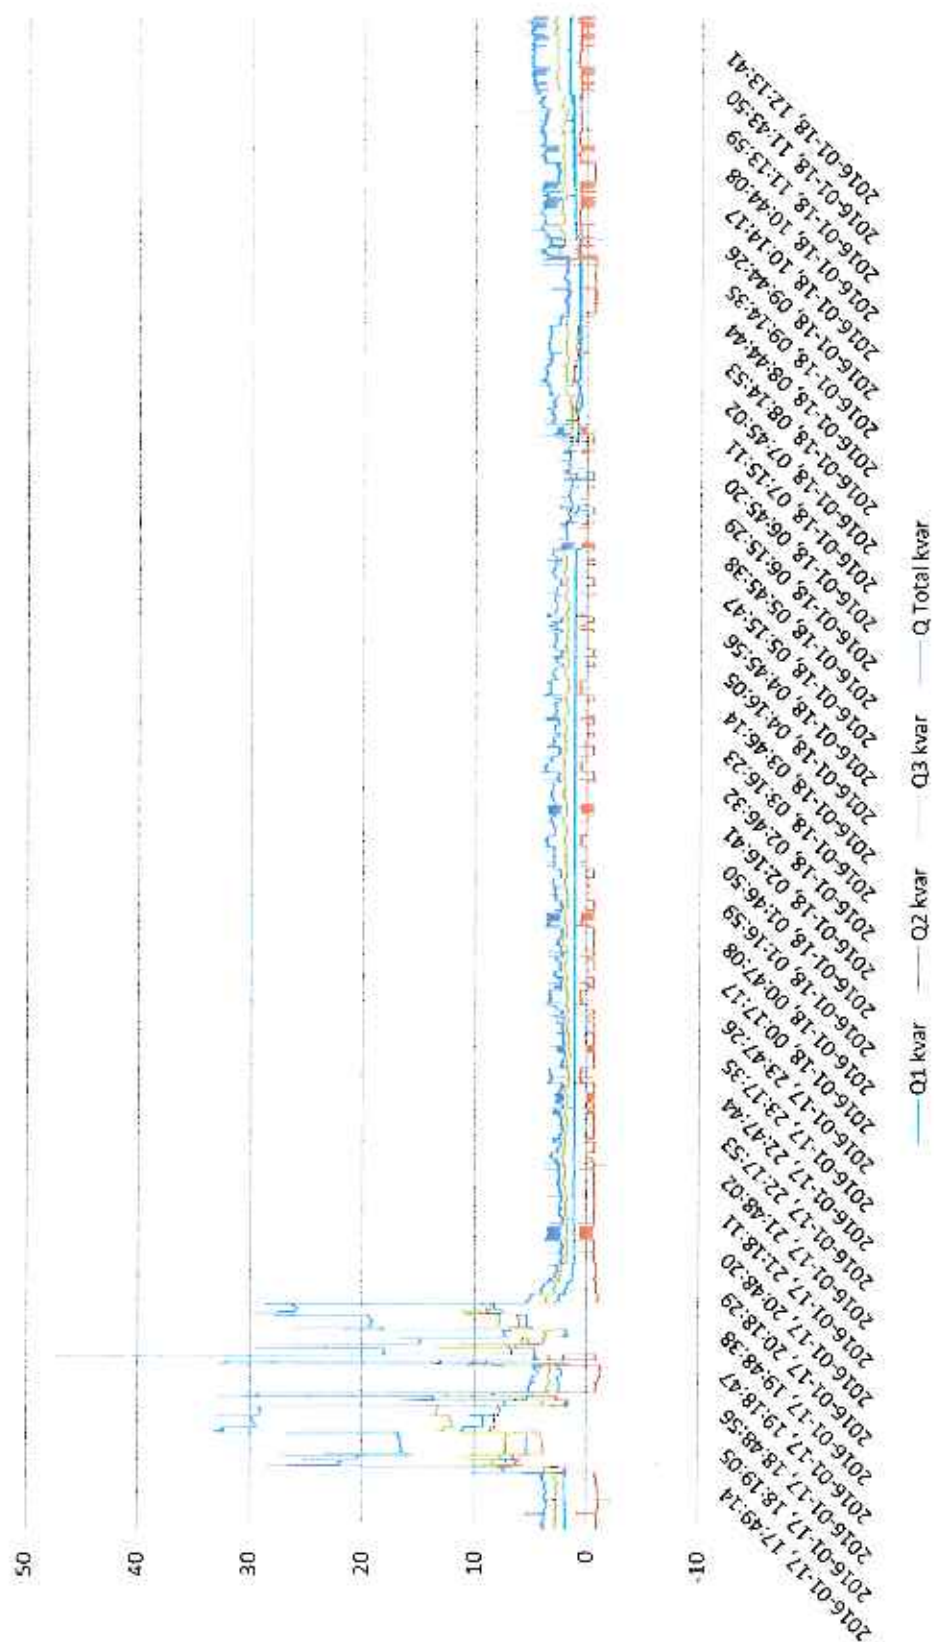
**Teatr Żydowski, Plac Grzybowski 12/16, 00-104 Warszawa,  
Rozdzielnia główna  
Q [kVar] - (moc bierna)**

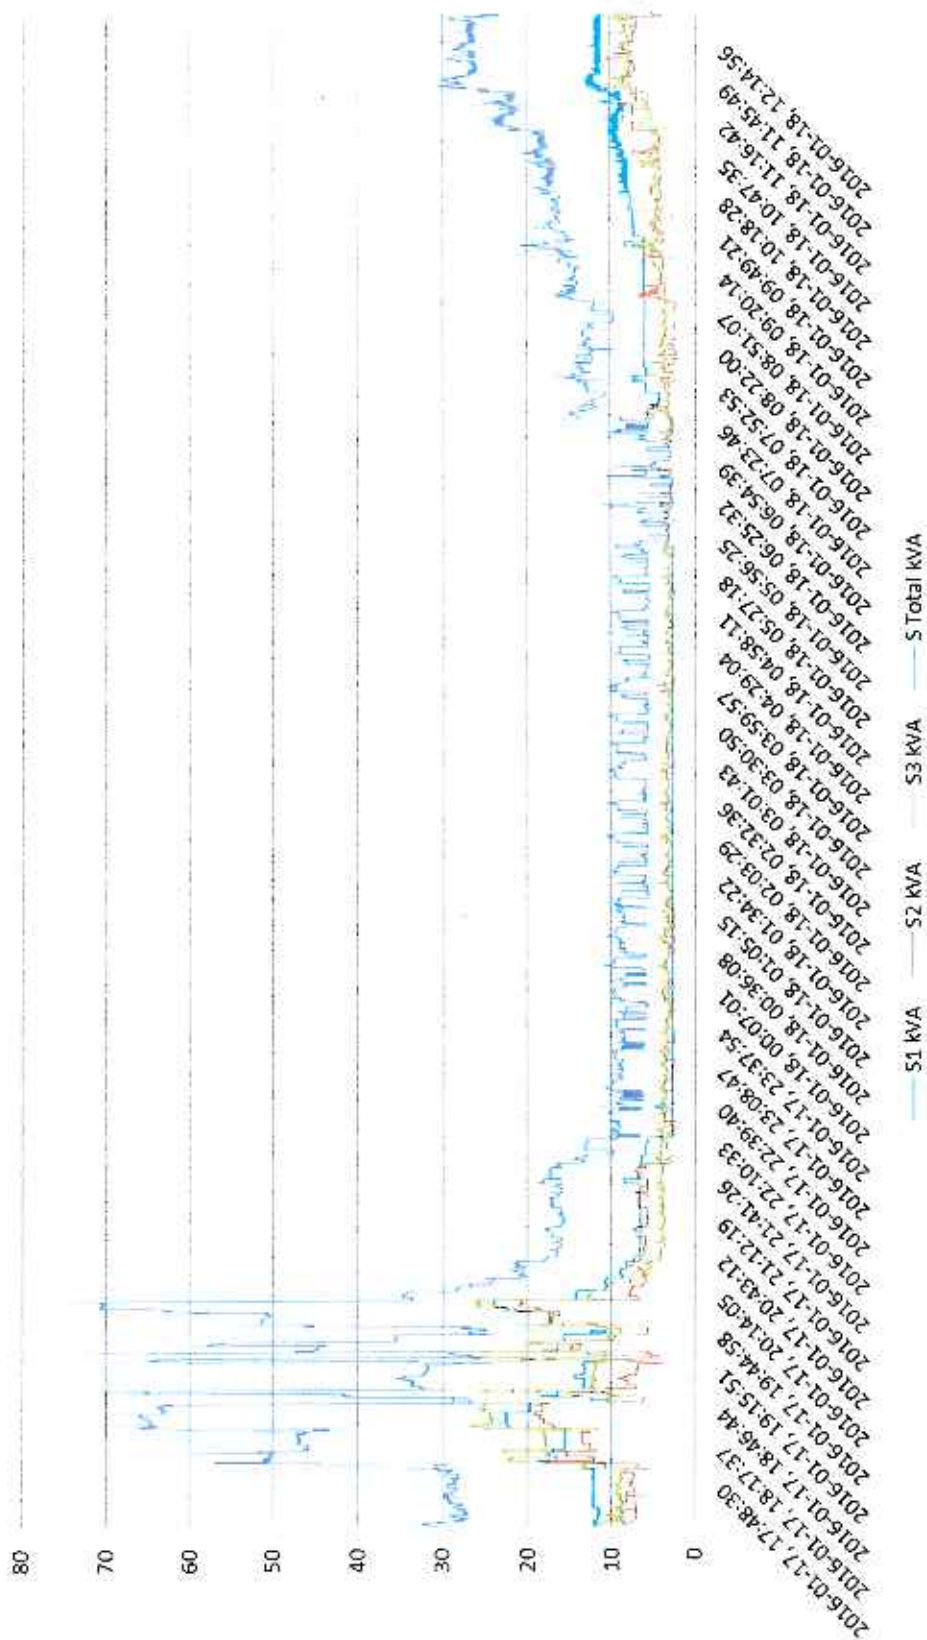
**Teatr Żydowski, Plac Grzybowski 12/16, 00-104 Warszawa,  
Rozdzielnia główna  
S [kVA] - (moc pozorna)**

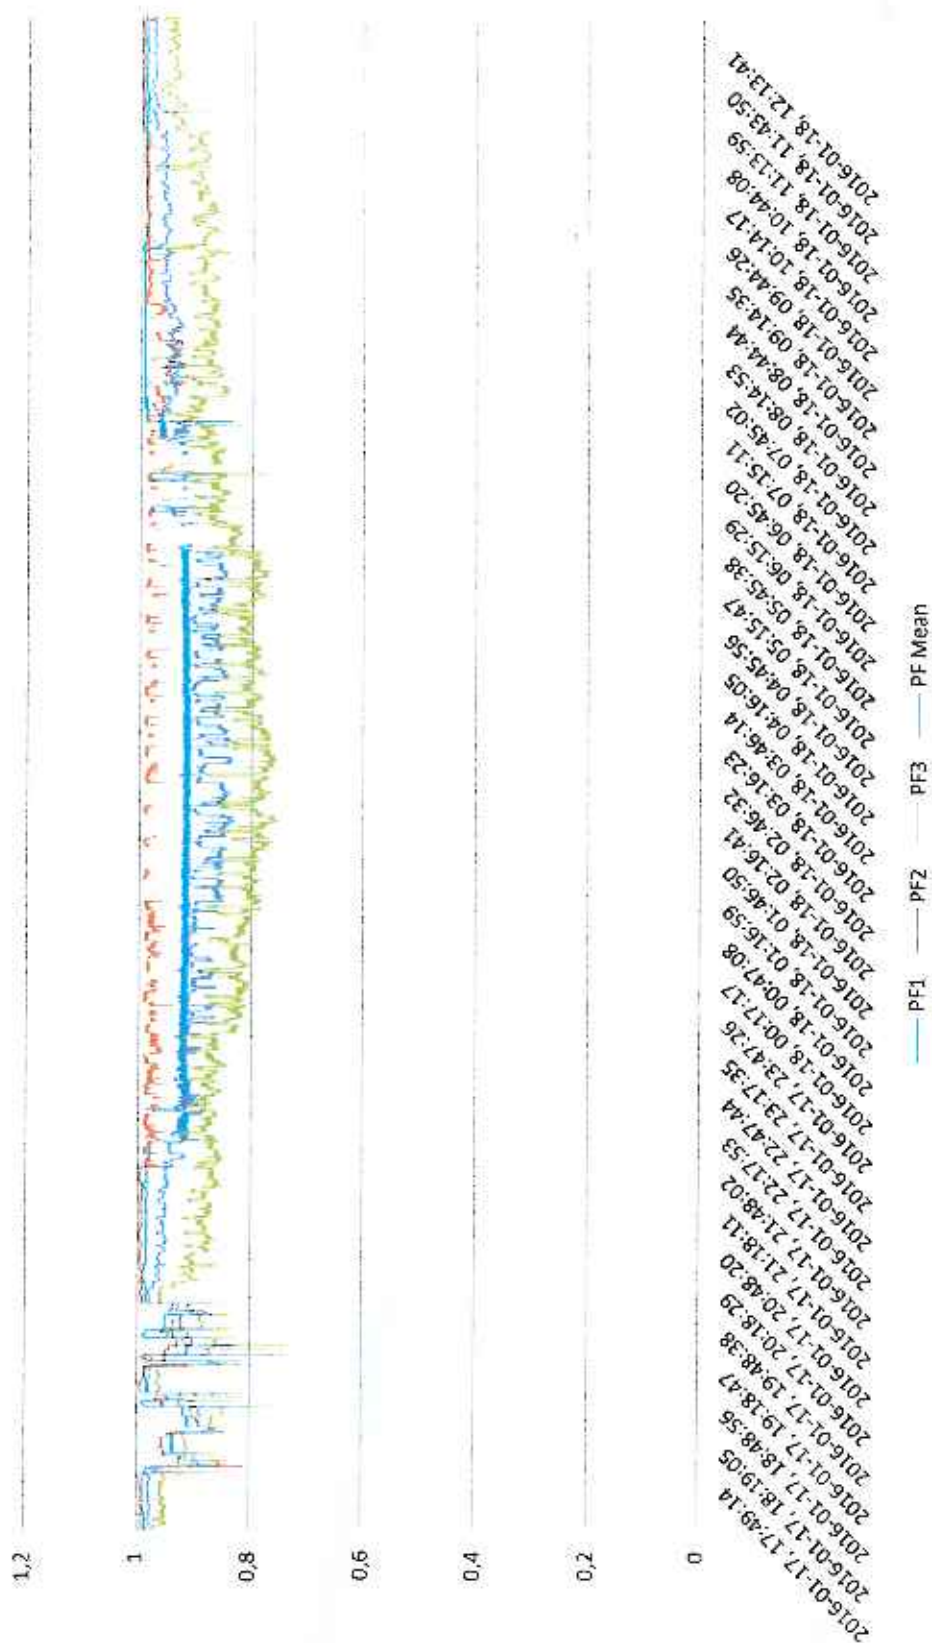
**Teatr Żydowski, Plac Grzybowski 12/16, 00-104 Warszawa,  
Rozdzielnia główna  
PF [-] - (współczynnik mocy)**

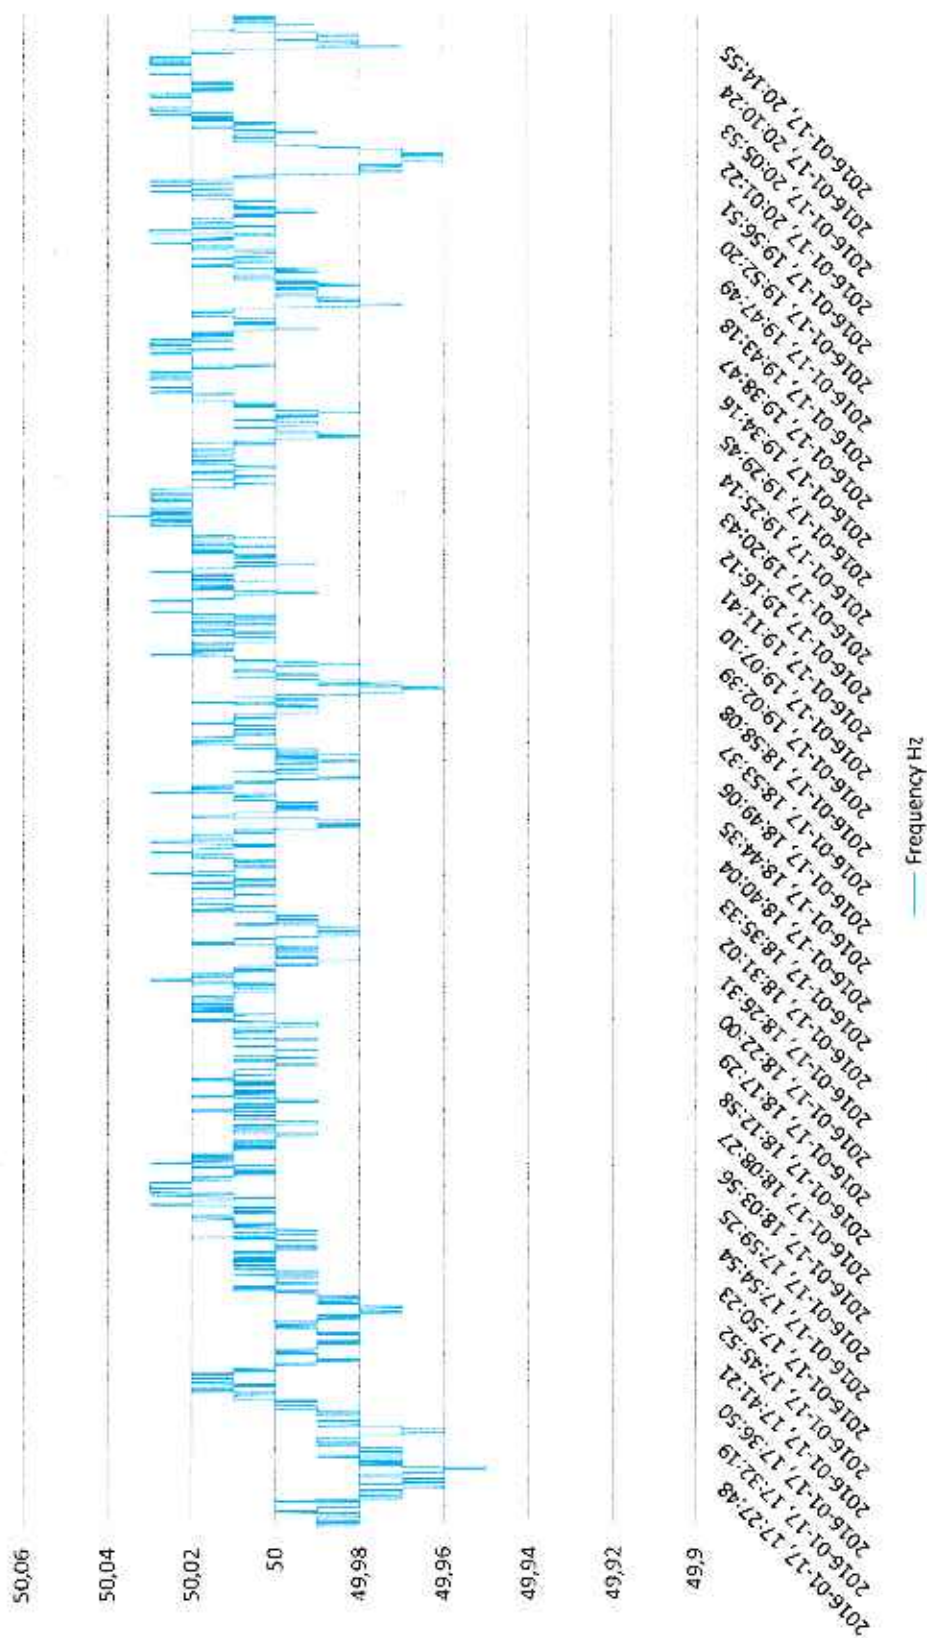
**Teatr Żydowski, Plac Grzybowski 12/16, 00-104 Warszawa,  
Rozdzielnia oświetleniowa  
Frequency [Hz] - (częstotliwość)**

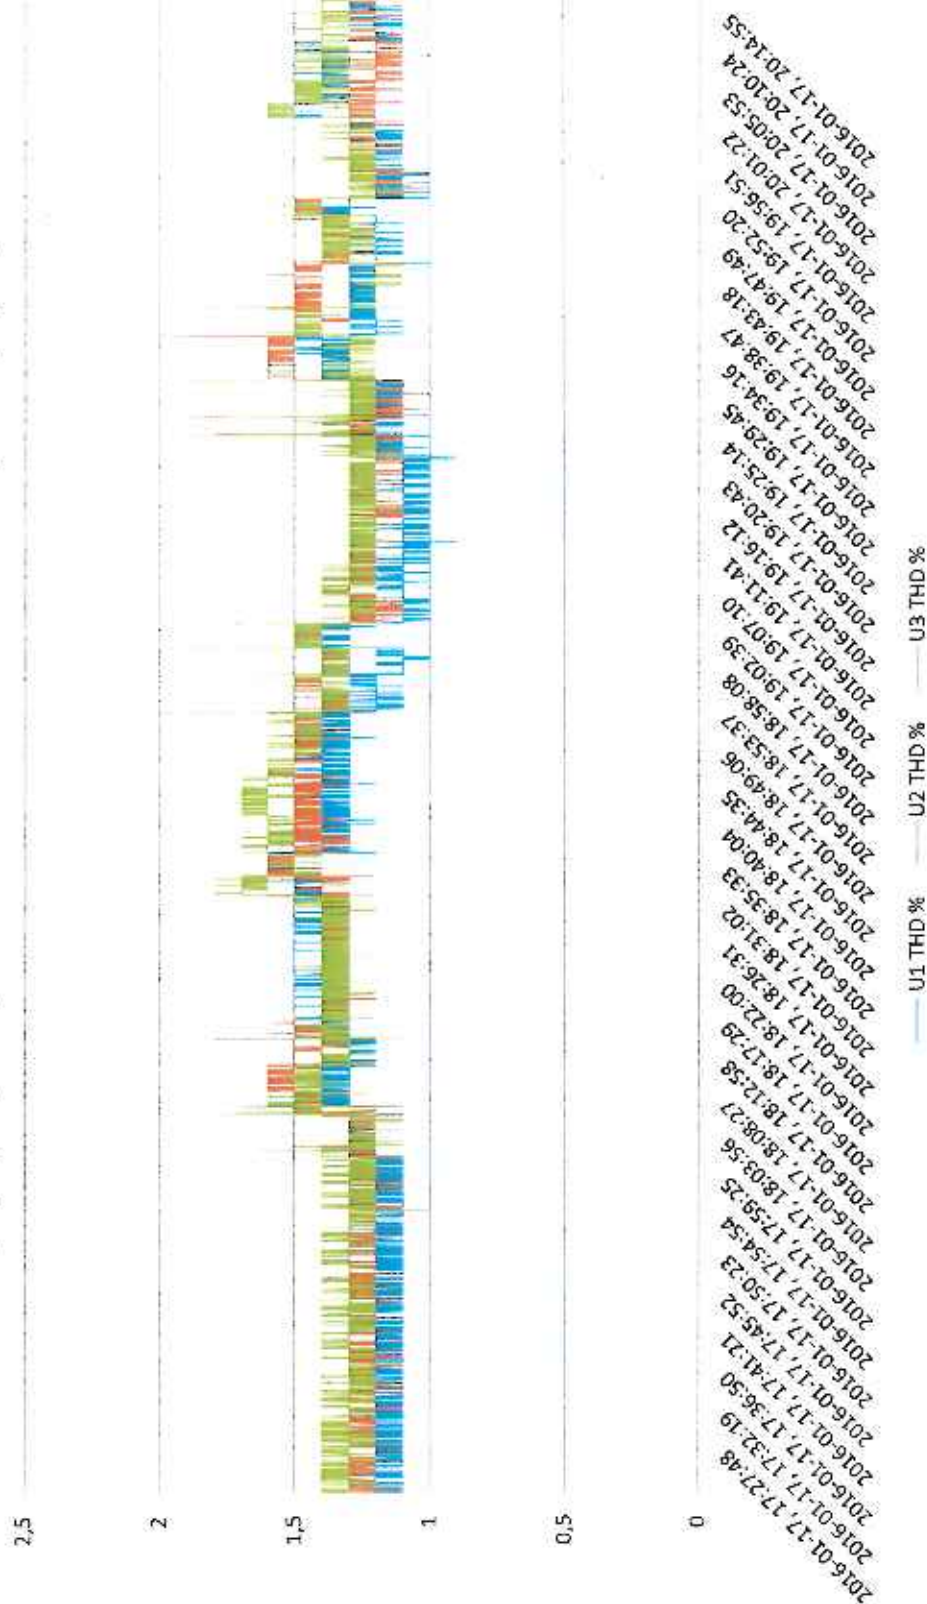
**Teatr Żydowski, Plac Grzybowski 12/16, 00-104 Warszawa,  
Rozdzielnia oświetleniowa**  
**UTHD [%] - (Współczynnik zniekształceń harmonicznych napięcia)**

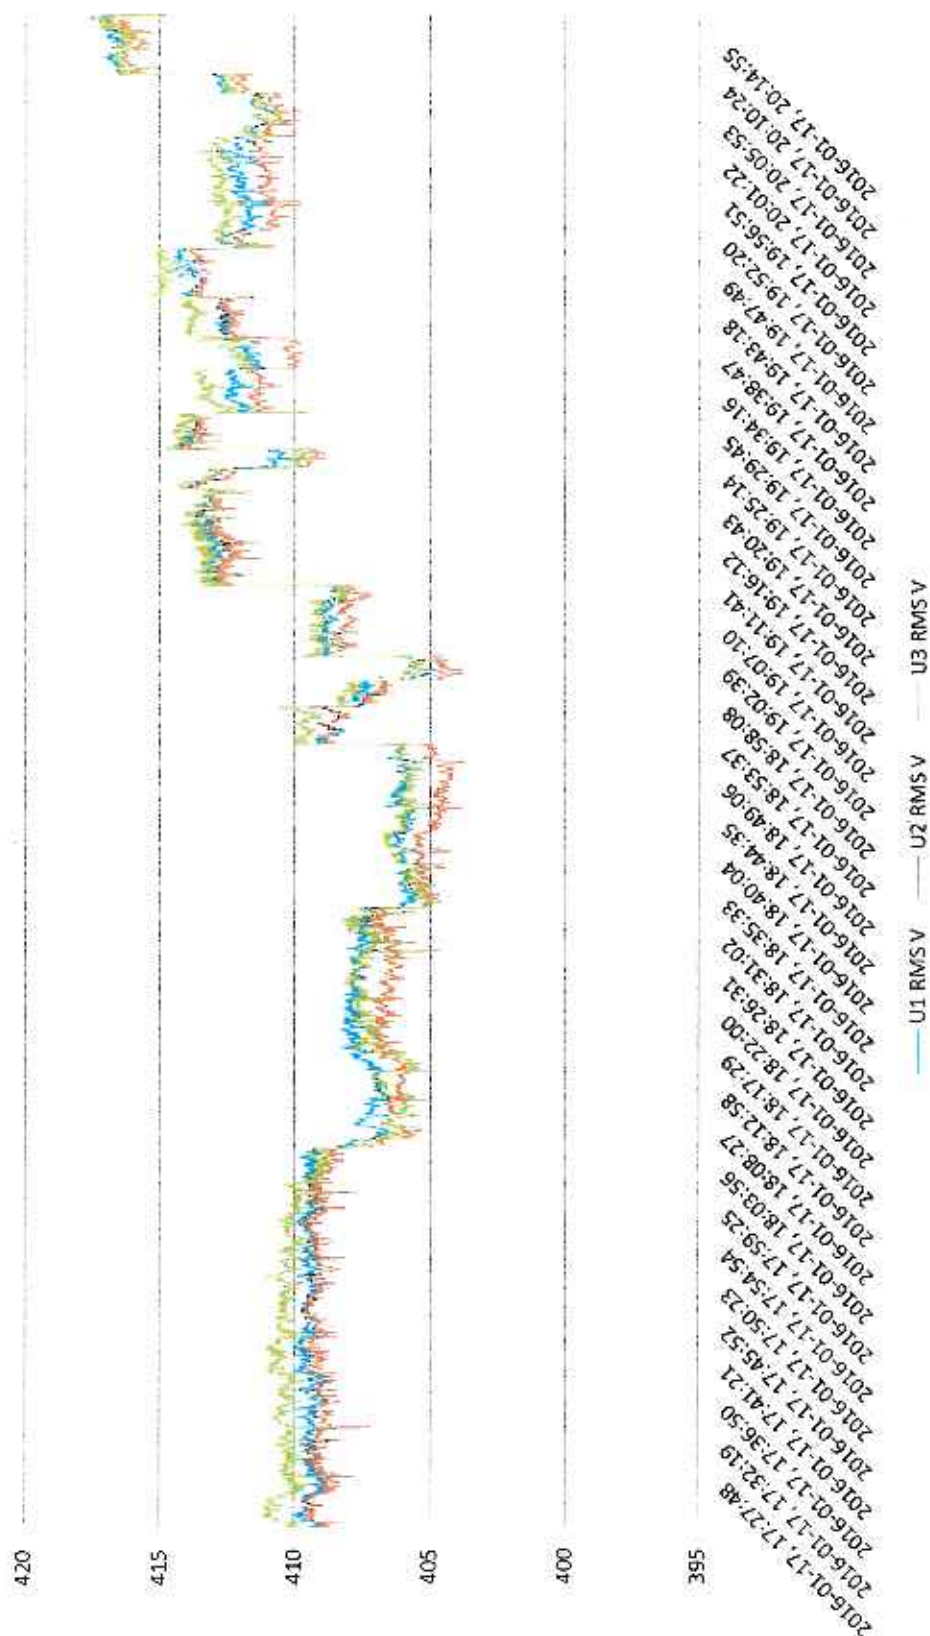
**Teatr Żydowski, Plac Grzybowski 12/16, 00-104 Warszawa,  
Rozdzielnia oświetleniowa  
URMS [V] - (wartość skuteczna napięcia międzyfazowego)**

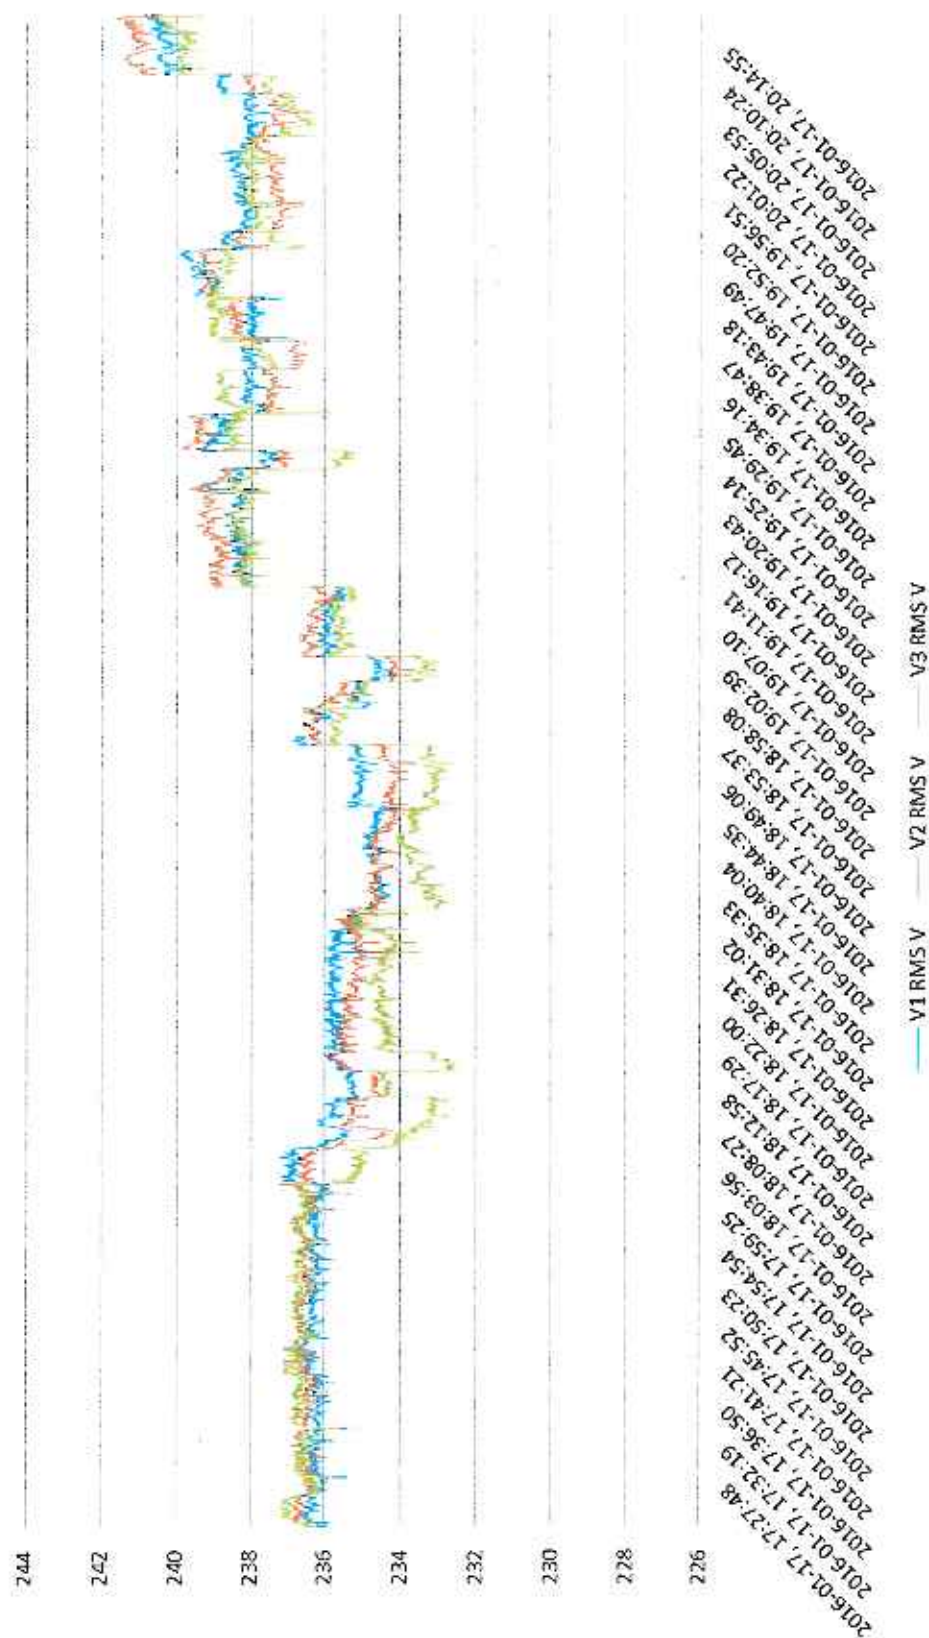
**Teatr Żydowski, Plac Grzybowski 12/16, 00-104 Warszawa,  
Rozdzielnia oświetleniowa  
VRMS [V] - (wartość skuteczna napięcia)**

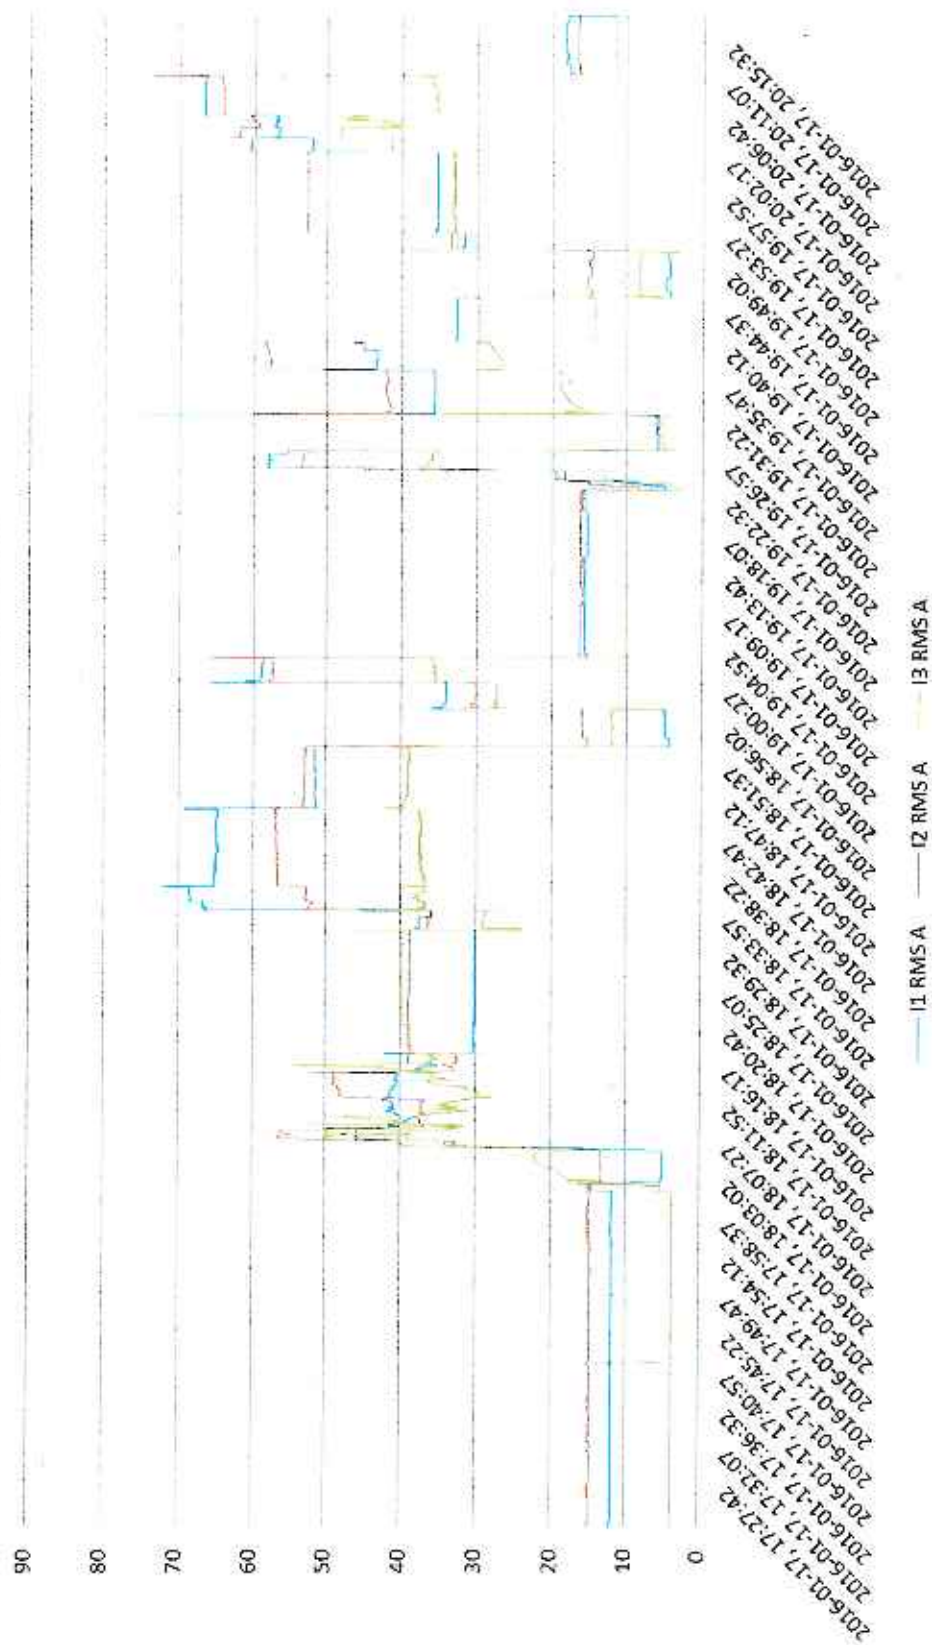
**Teatr Żydowski, Plac Grzybowski 12/16, 00-104 Warszawa,  
Rozdzielnia oświetleniowa  
I<sub>rms</sub> [A] - (wartość skuteczna prądu)**
