**Teatr Żydowski, Plac Grzybowski 12/16, 00-104 Warszawa,  
Rozdzielnia główna  
Frequency [Hz] - (częstotliwość)**

## 10. WYNIKI PRZEPROWADZONEGO AUDYTU TERMOWIZYJNEGO.

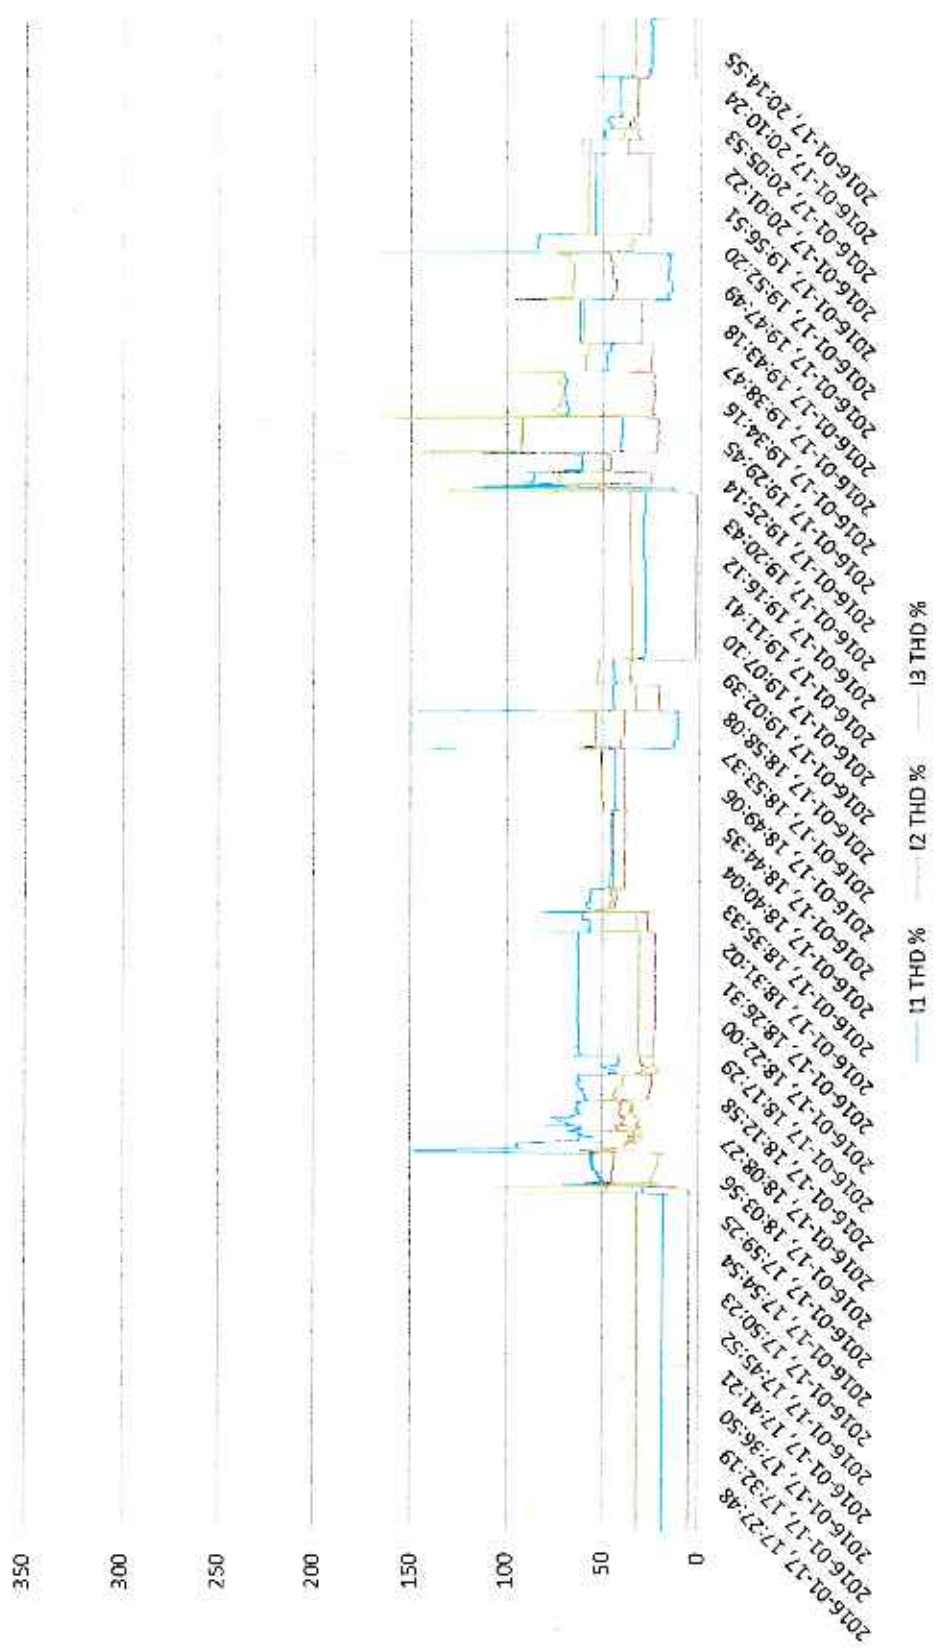
**Teatr Żydowski, Plac Grzybowski 12/16, 00-104 Warszawa,  
 Rozdzielnia oświetleniowa  
 I<sub>thd</sub> [%] - (współczynnik zniekształceń harmonicznych prądu)**

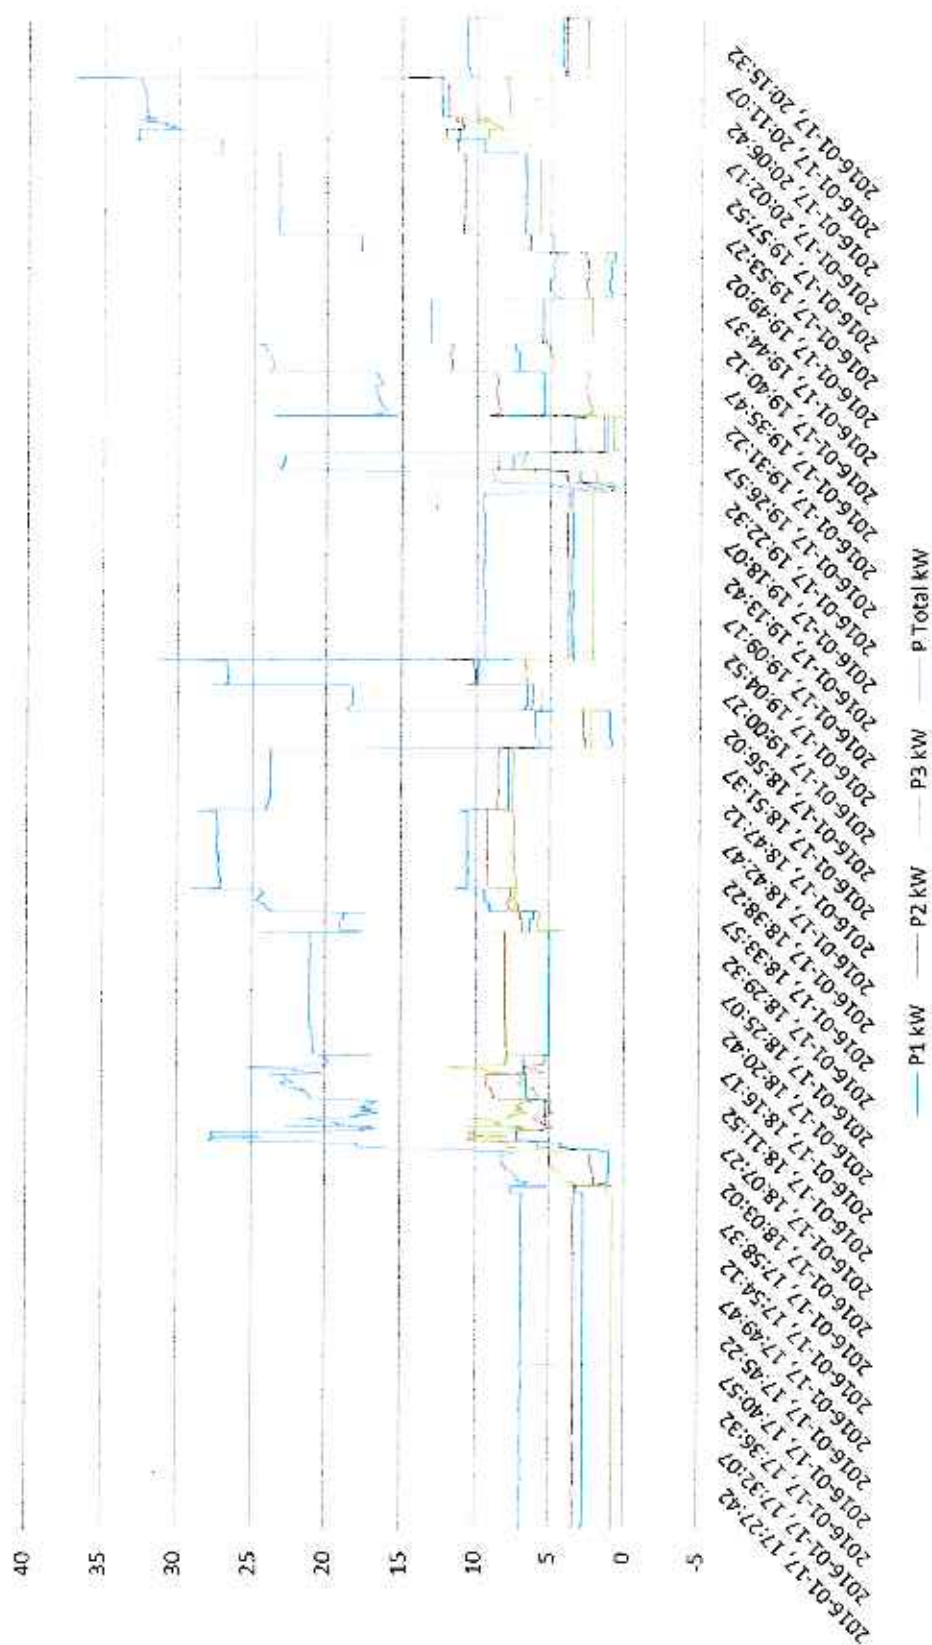
**Teatr Żydowski, Plac Grzybowski 12/16, 00-104 Warszawa,  
Rozdzielnia oświetleniowa  
P [kW] - (moc czynna)**

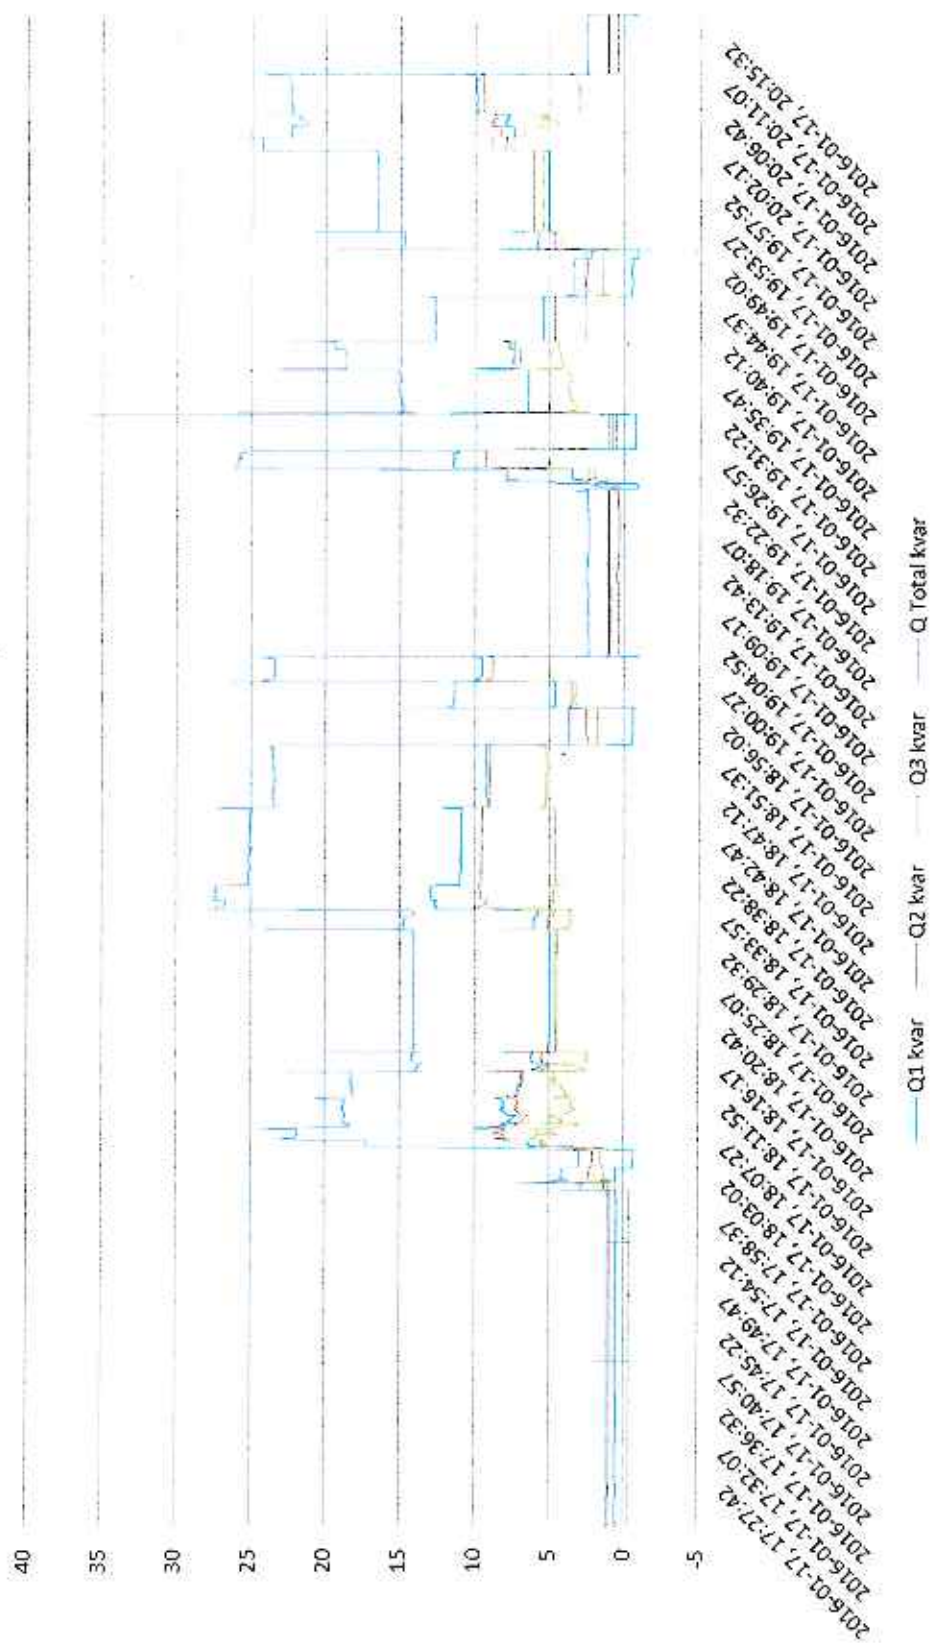
**Teatr Żydowski, Plac Grzybowski 12/16, 00-104 Warszawa,  
Rozdzielnia oświetleniowa  
Q [kVar] - (moc bierna)**

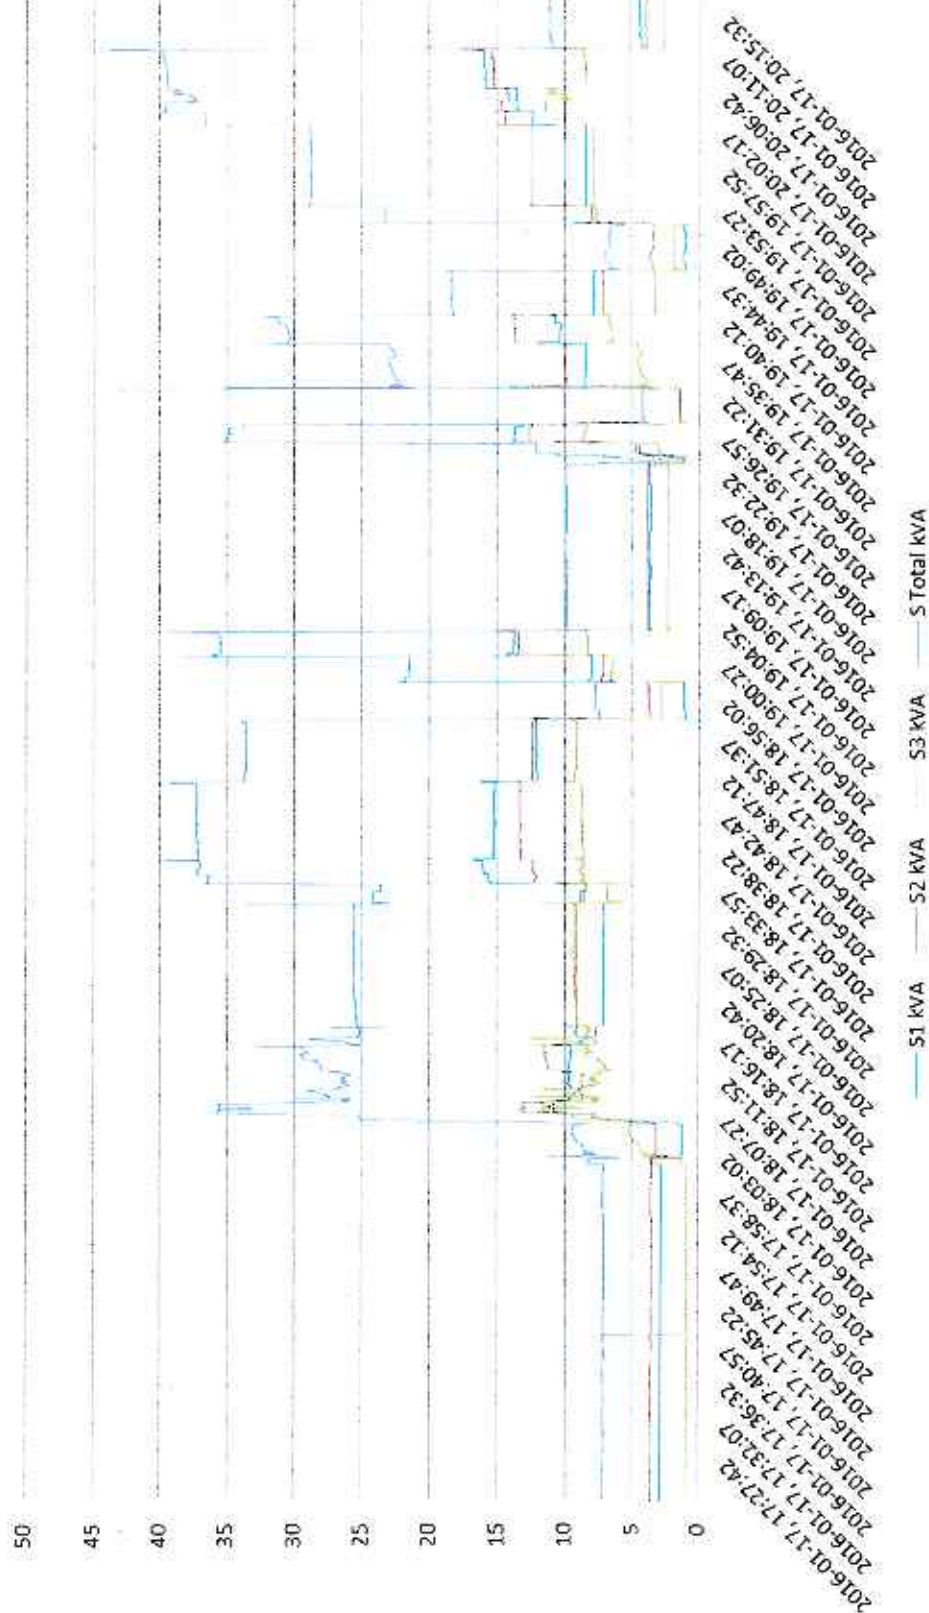
**Teatr Żydowski, Plac Grzybowski 12/16, 00-104 Warszawa,  
Rozdzielnia oświetleniowa  
S [kVA] - (moc pozorna)**

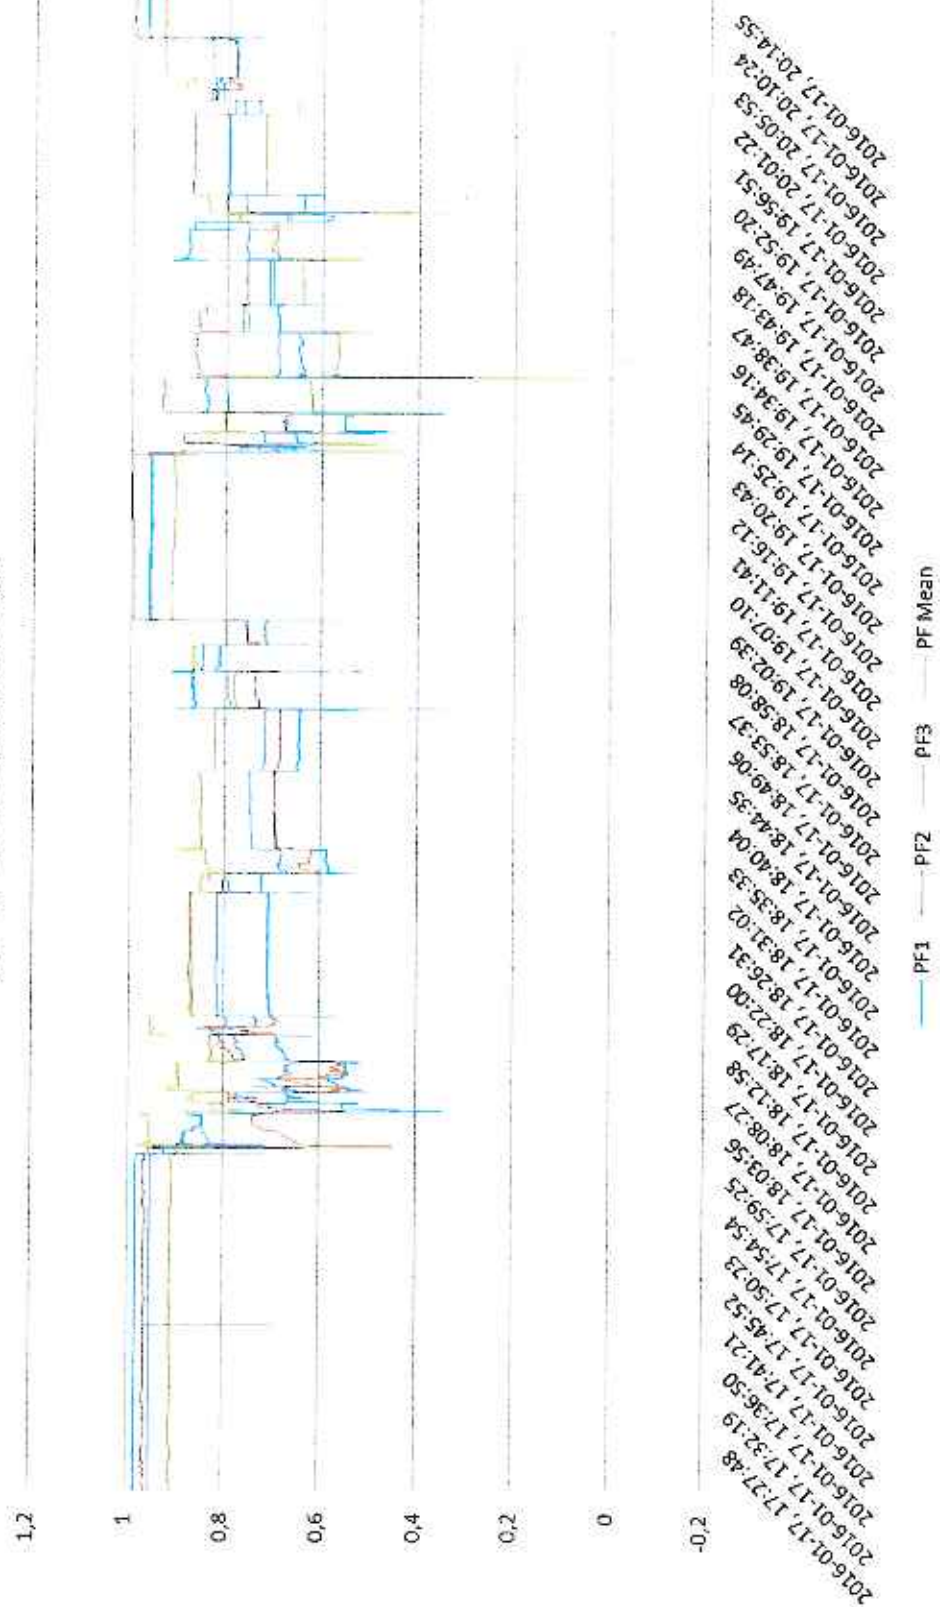
**Teatr Żydowski, Plac Grzybowski 12/16, 00-104 Warszawa,  
Rozdzielnia oświetleniowa  
PF [-] - (współczynnik mocy)**

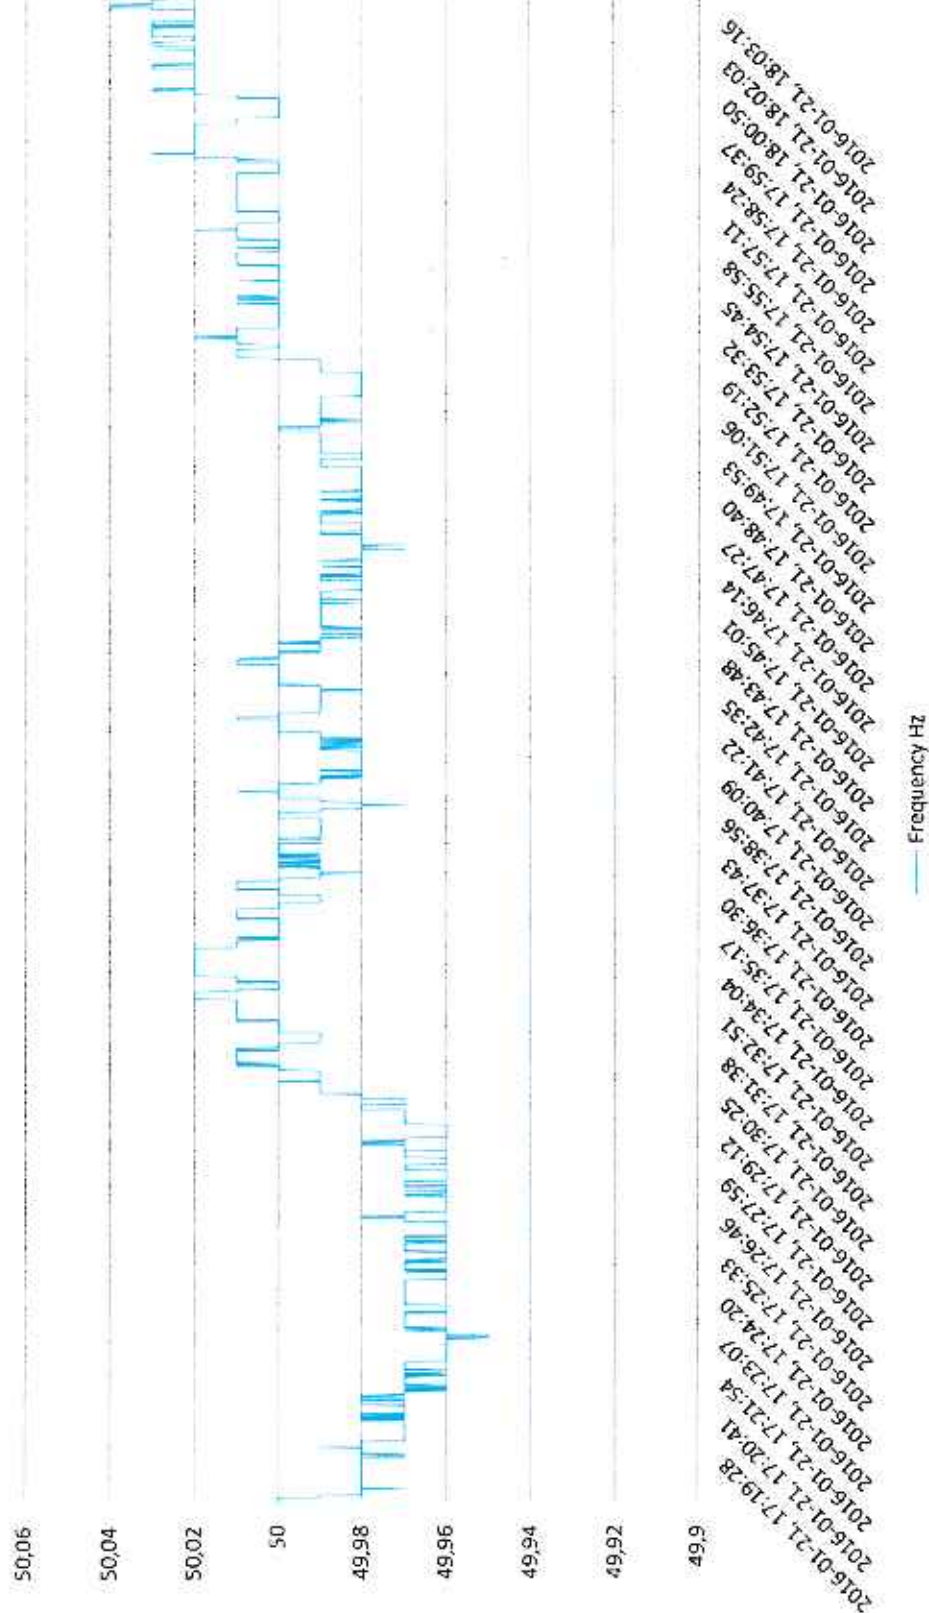
**Teatr Żydowski, Plac Grzybowski 12/16, 00-104 Warszawa,  
Rozdzielnia główna - obwód zasilający małą scenę  
Frequency [Hz] - (częstotliwość)**

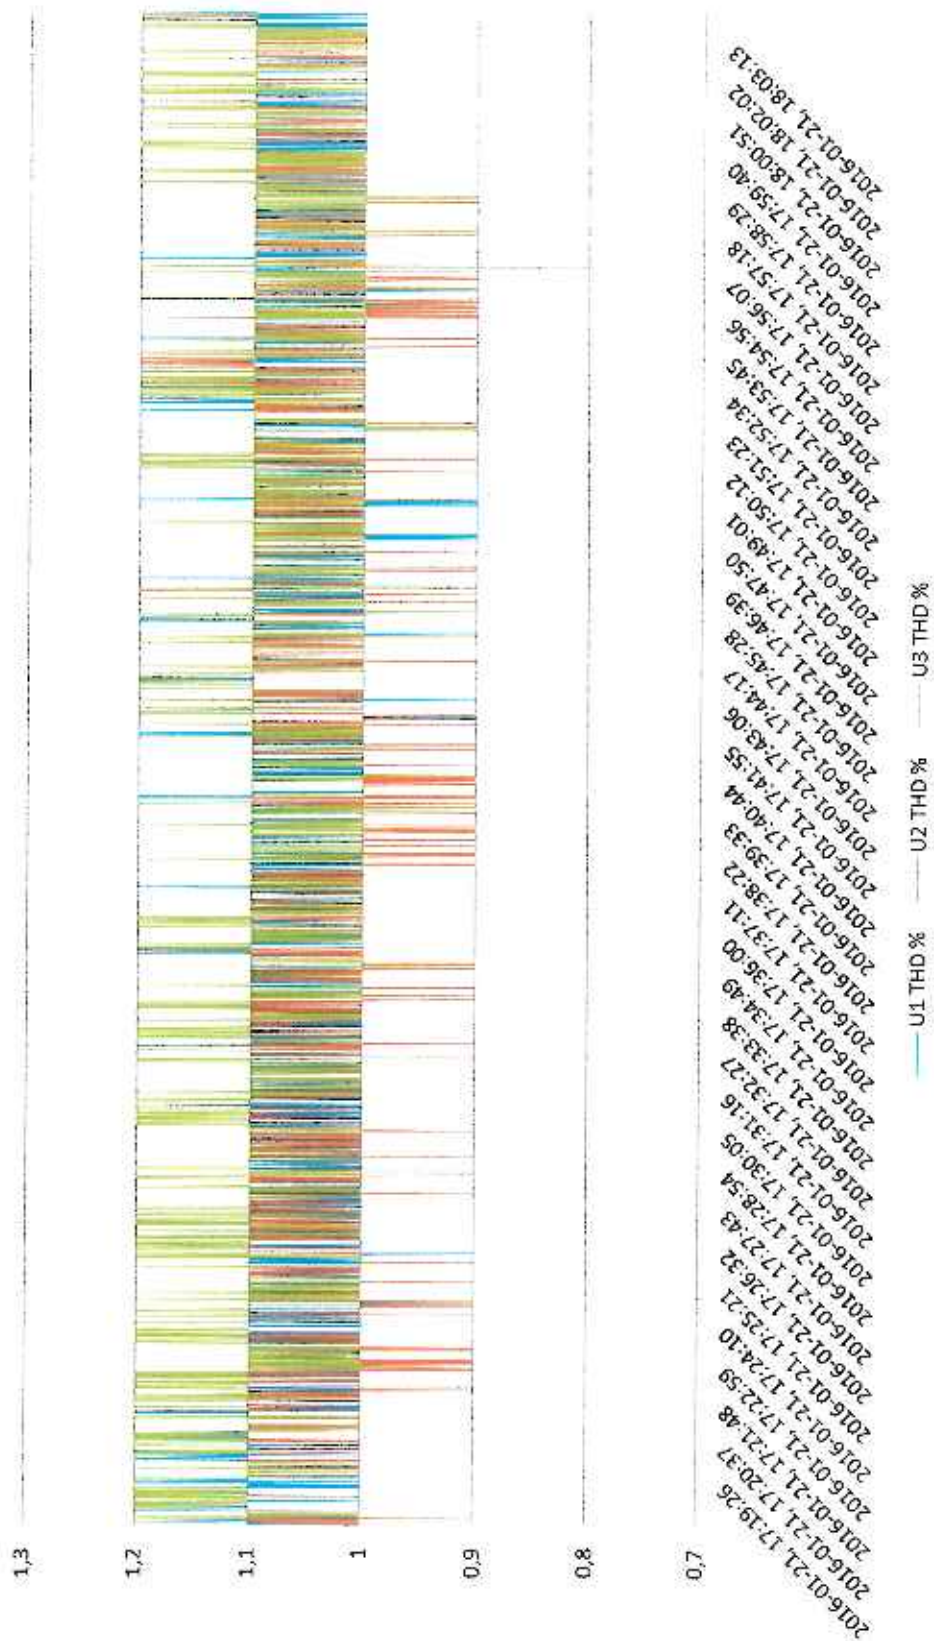
**Teatr Żydowski, Plac Grzybowski 12/16, 00-104 Warszawa,  
Rozdzielnia główna - obwód zasilający małą scenę  
UTHD [%] - (Współczynnik zniekształceń harmonicznych napięcia)**

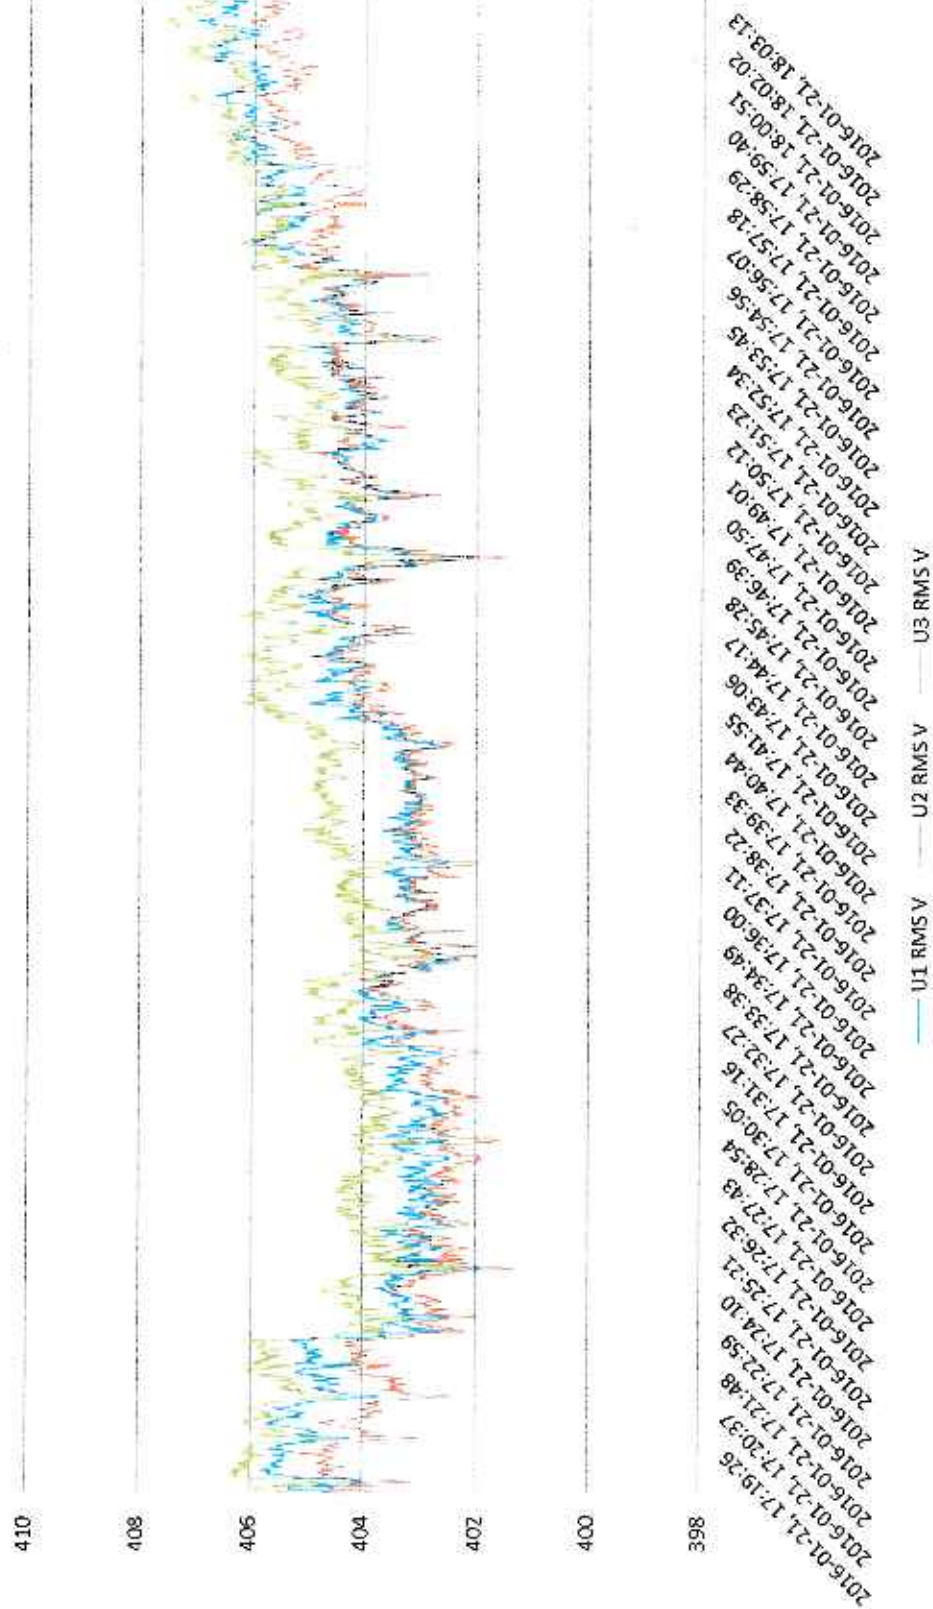
**Teatr Żydowski, Plac Grzybowski 12/16, 00-104 Warszawa,  
Rozdzielnia główna - obwód zasilający małą scenę  
URMS [V] - (wartość skuteczna napięcia międzyfazowego)**

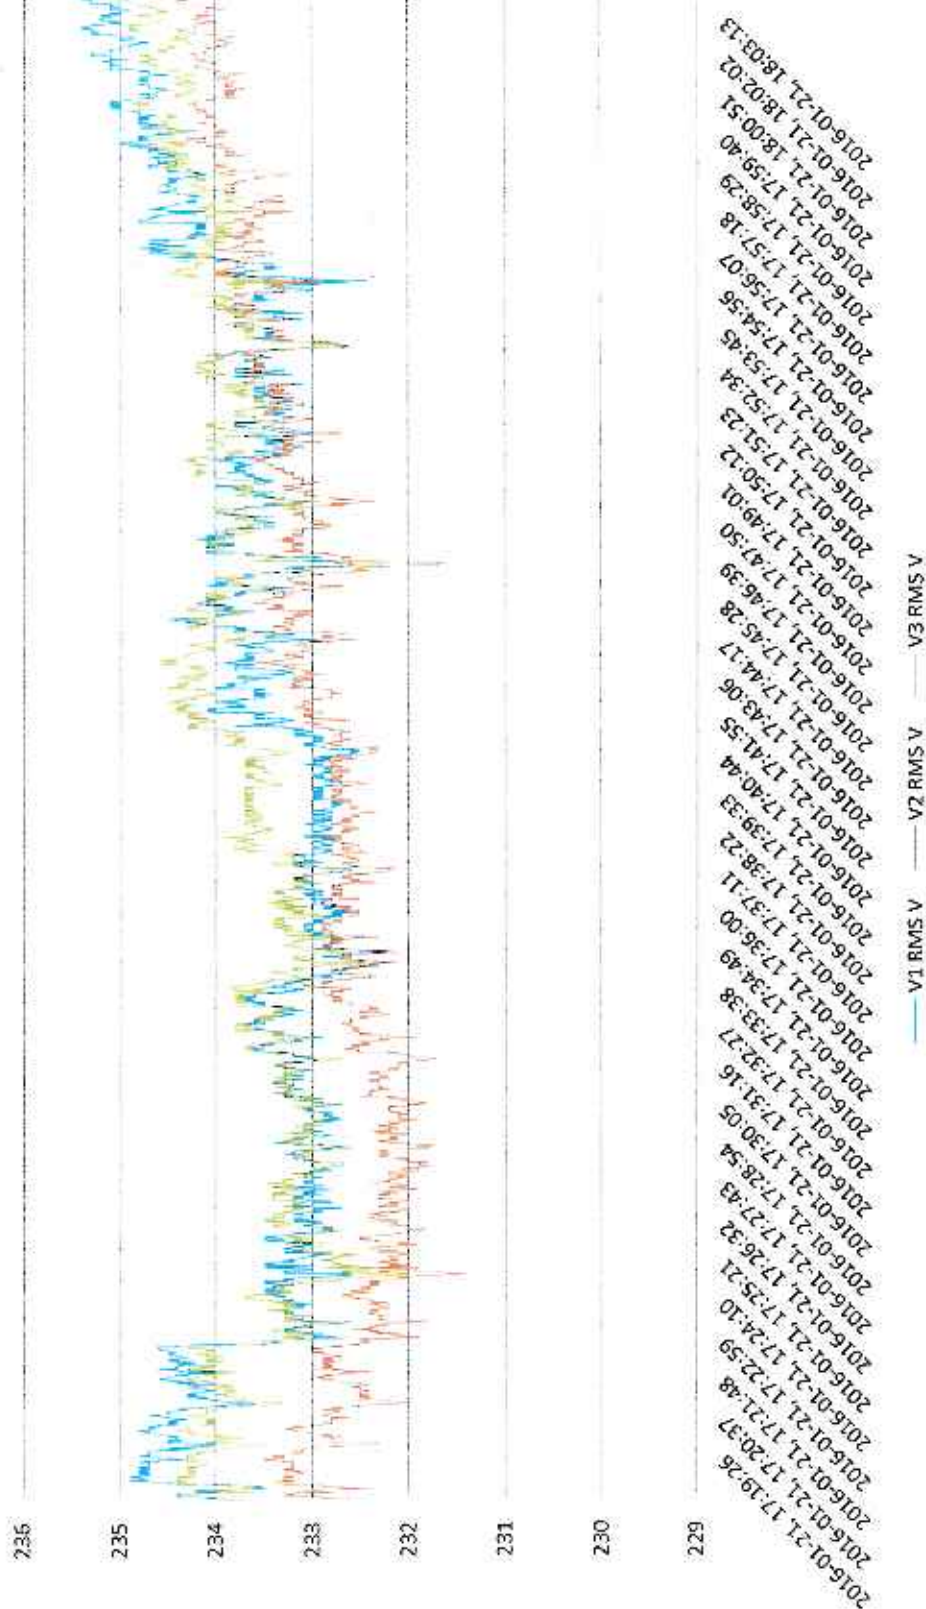
**Teatr Żydowski, Plac Grzybowski 12/16, 00-104 Warszawa,  
Rozdzielnia główna - obwód zasilający małą scenę  
VRMS [V] - (wartość skuteczna napięcia)**

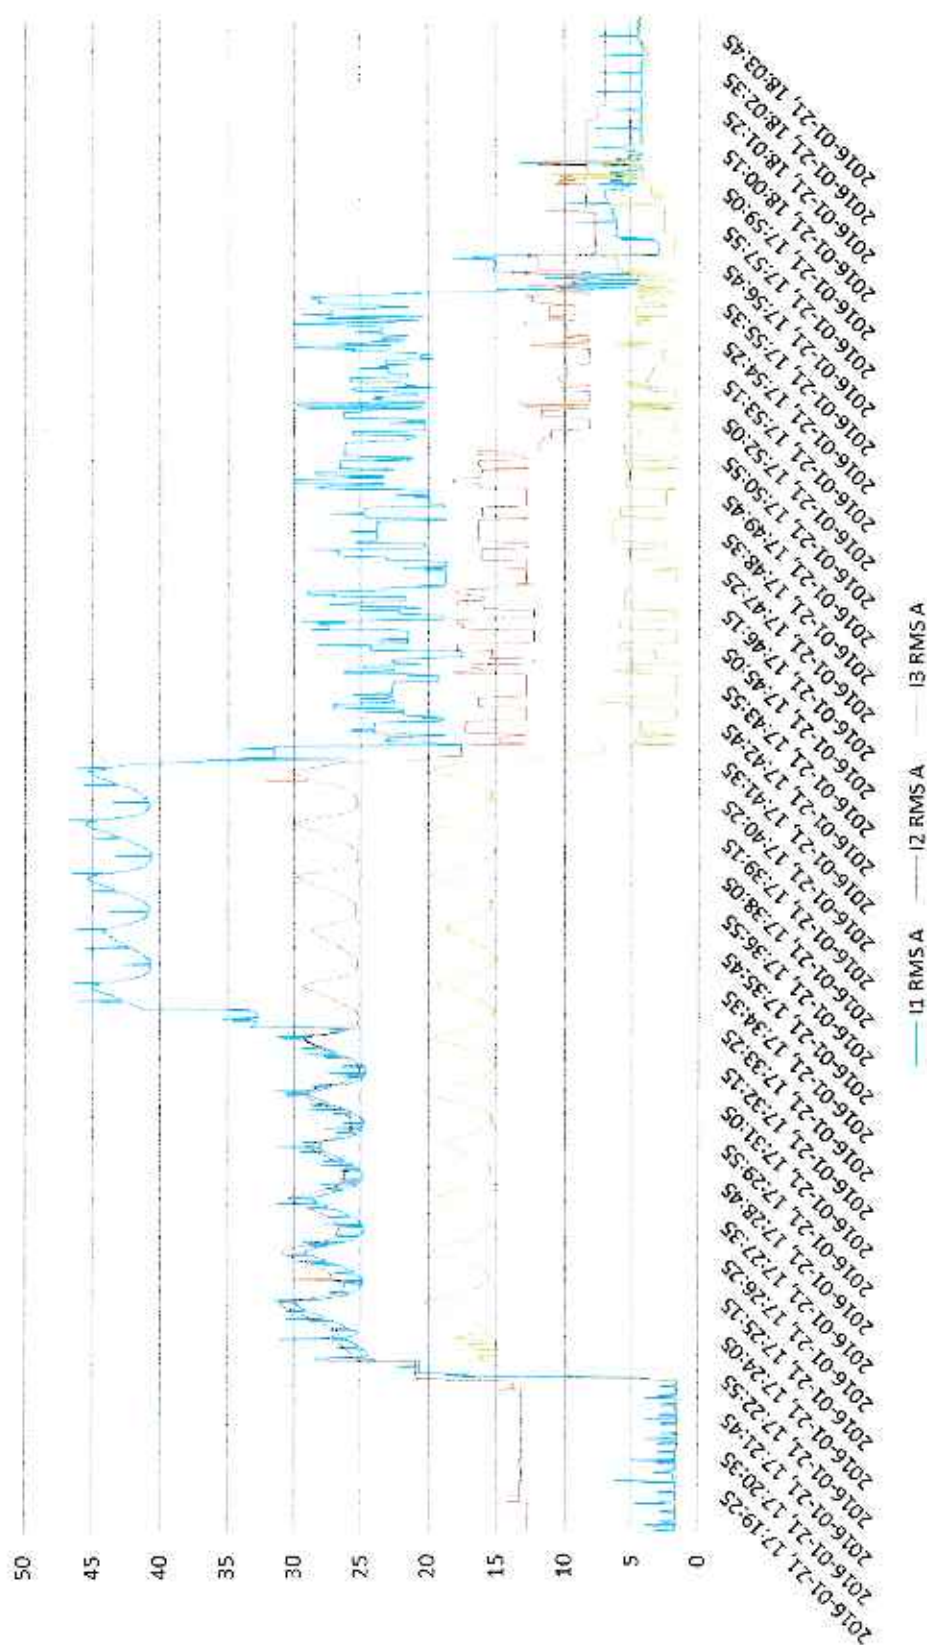
**Teatr Żydowski, Plac Grzybowski 12/16, 00-104 Warszawa,  
Rozdzielnia główna - obwód zasilający małą scenę  
Irms [A] - (wartość skuteczna prądu)**

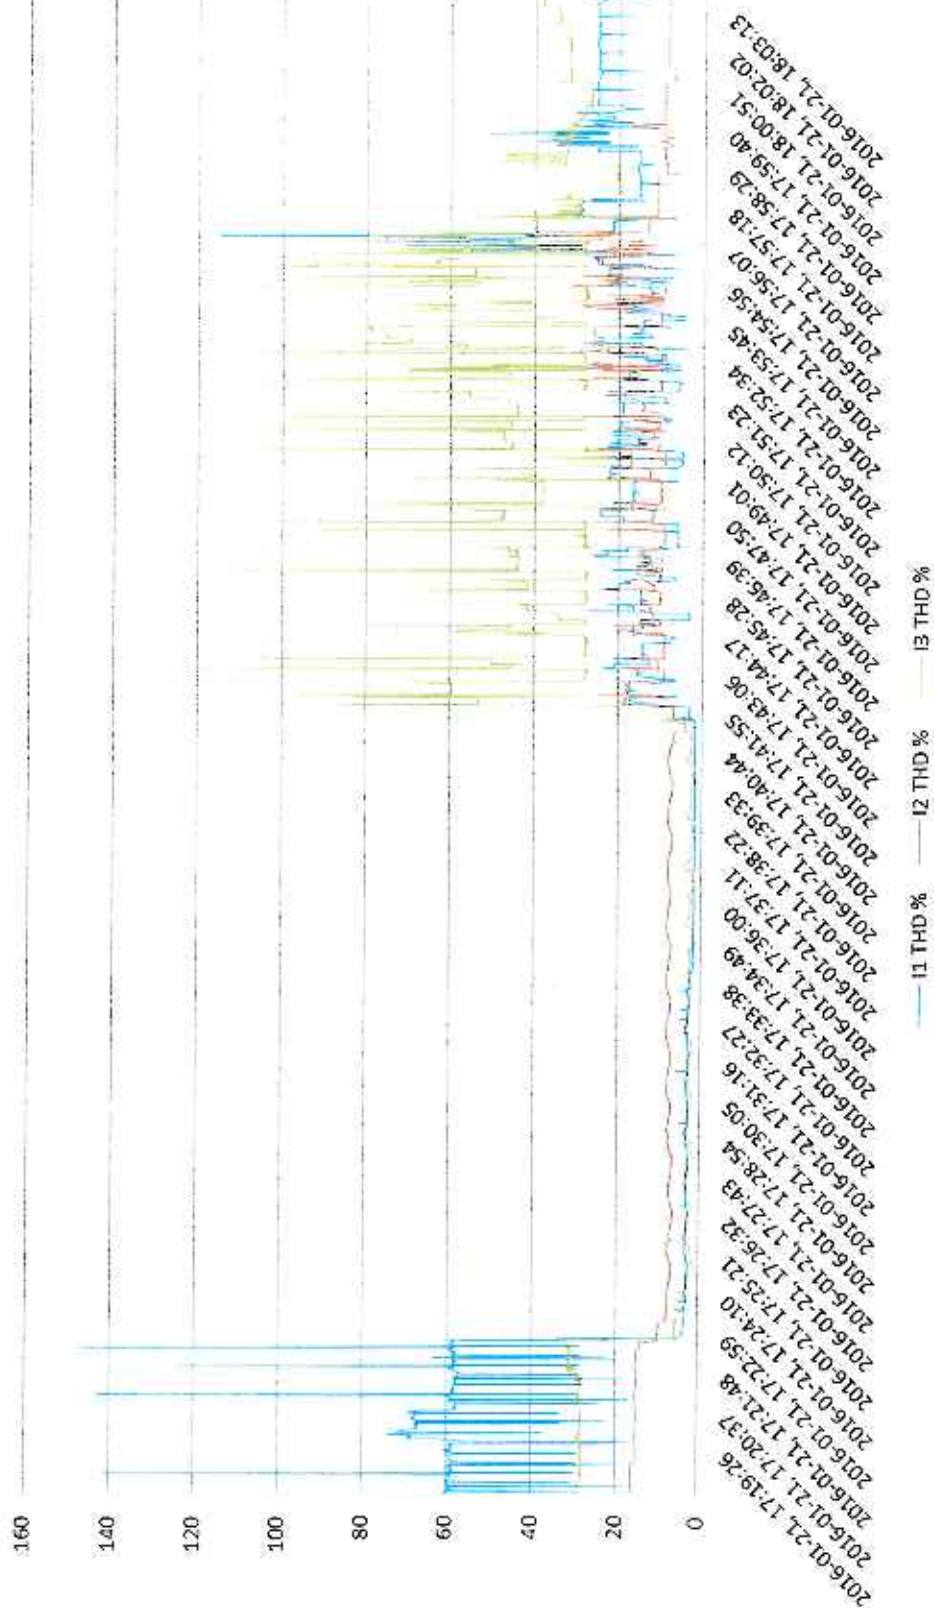
**Teatr Żydowski, Plac Grzybowski 12/16, 00-104 Warszawa,  
Rozdzielnia główna - obwód zasilający małą scenę  
Ithd [%] - (współczynnik zniekształceń harmonicznych prądu)**

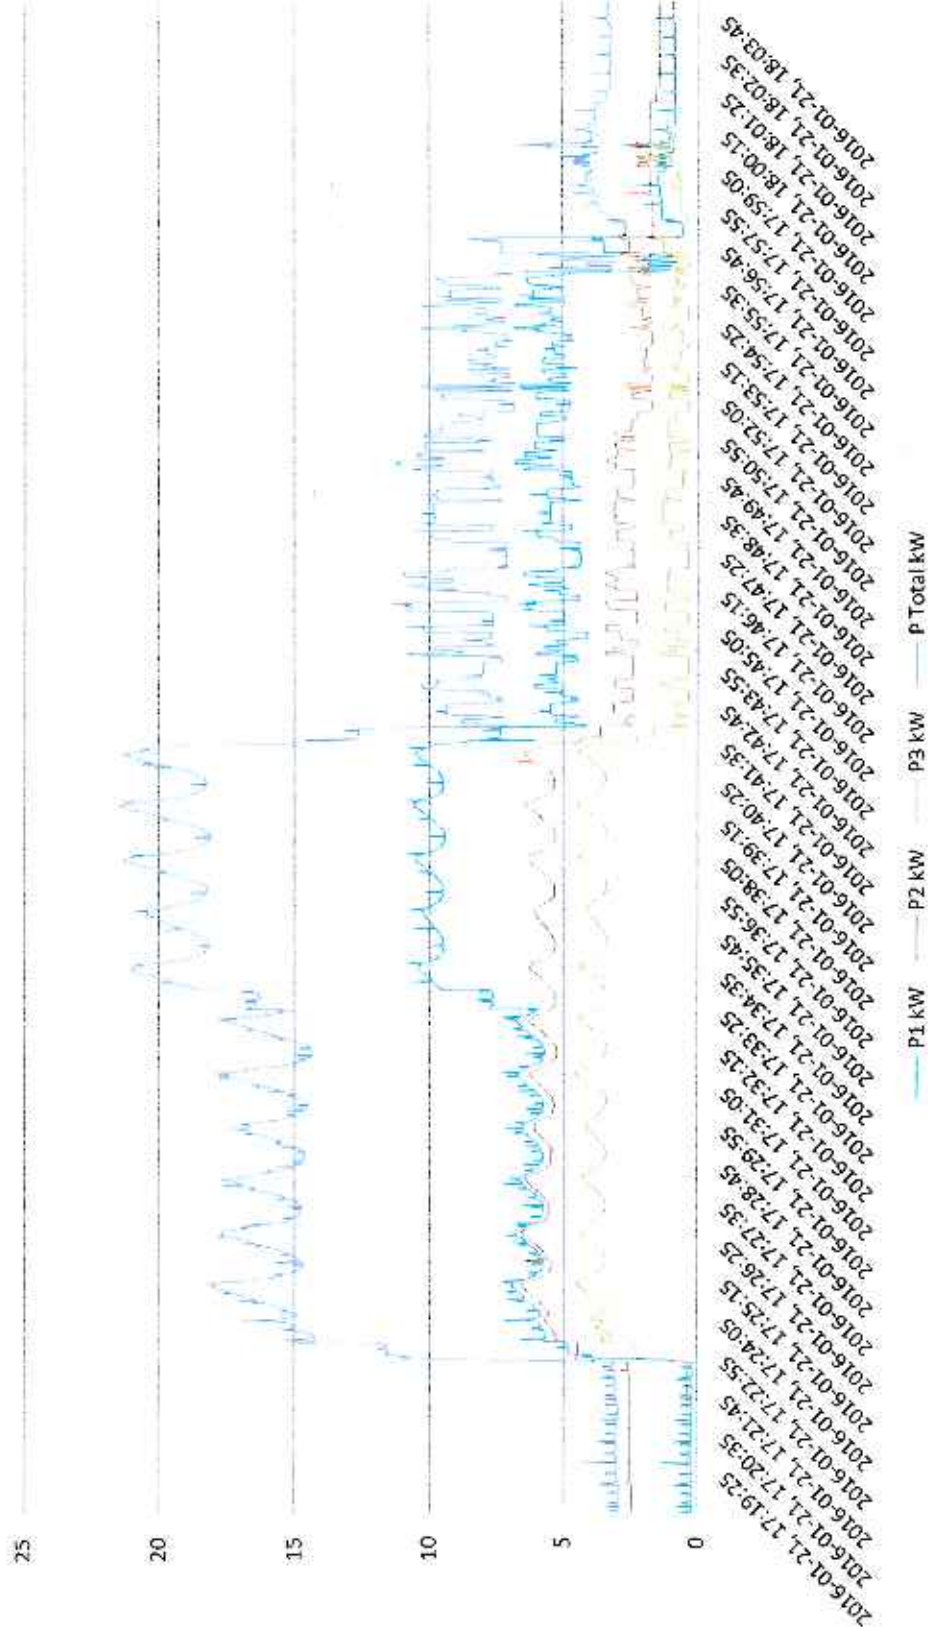
**Teatr Żydowski, Plac Grzybowski 12/16, 00-104 Warszawa,  
Rozdzielnia główna - obwód zasilający małą scenę  
P [kW] - (moc czynna)**

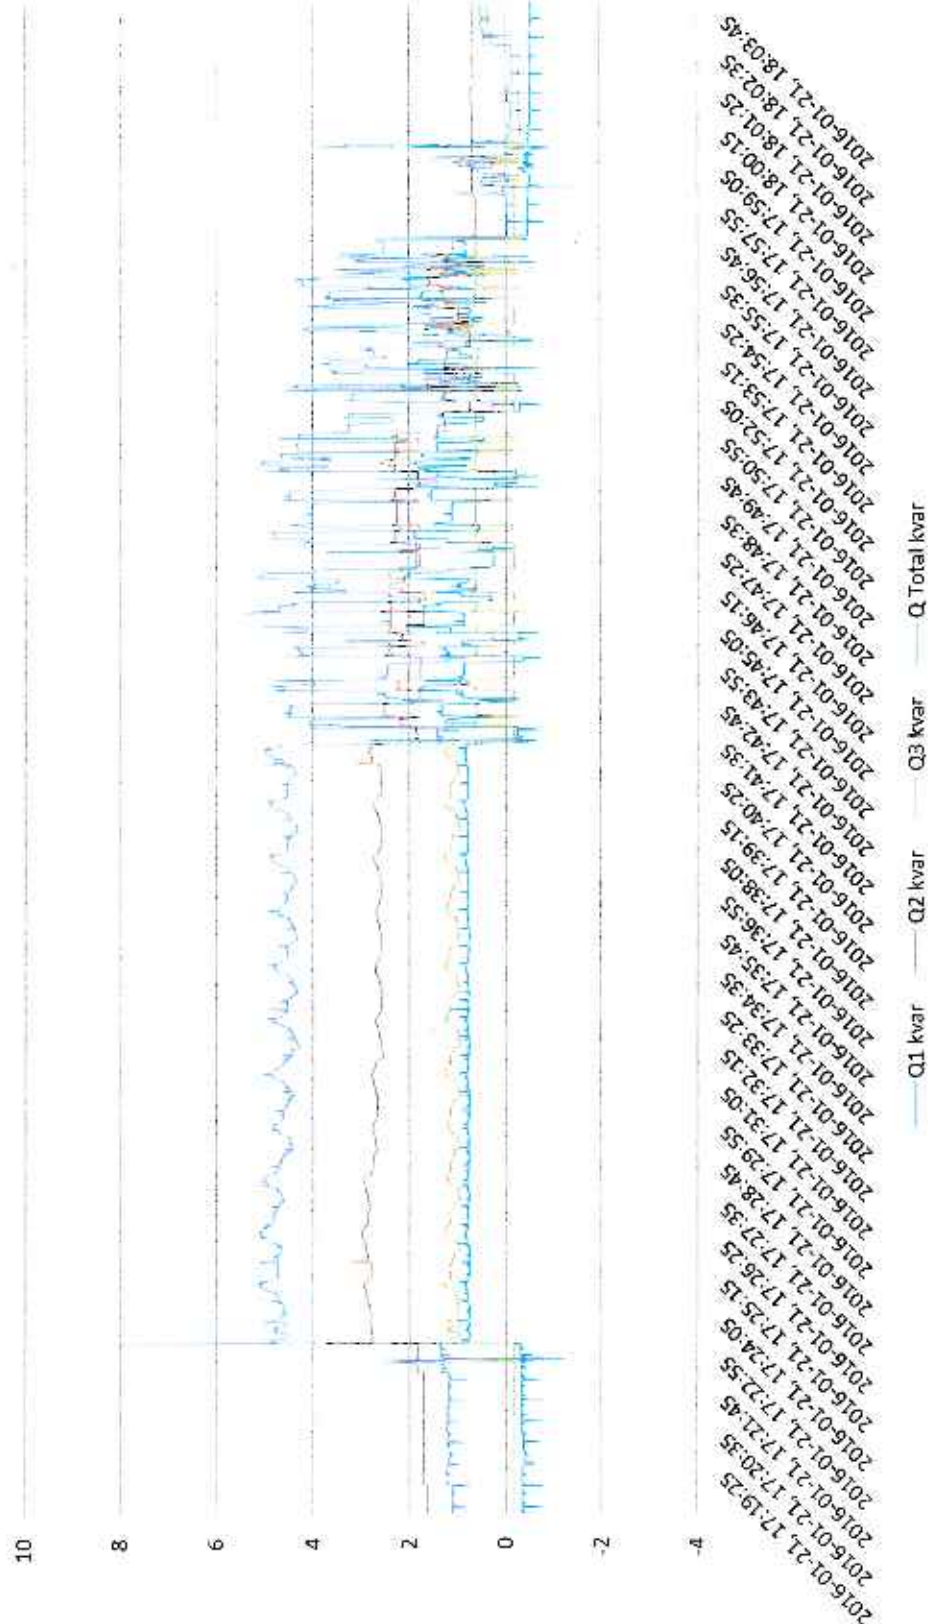
**Teatr Żydowski, Plac Grzybowski 12/16, 00-104 Warszawa,  
Rozdzielnia główna - obwód zasilający małą scenę**  
**Q [kVar] - (moc bierna)**

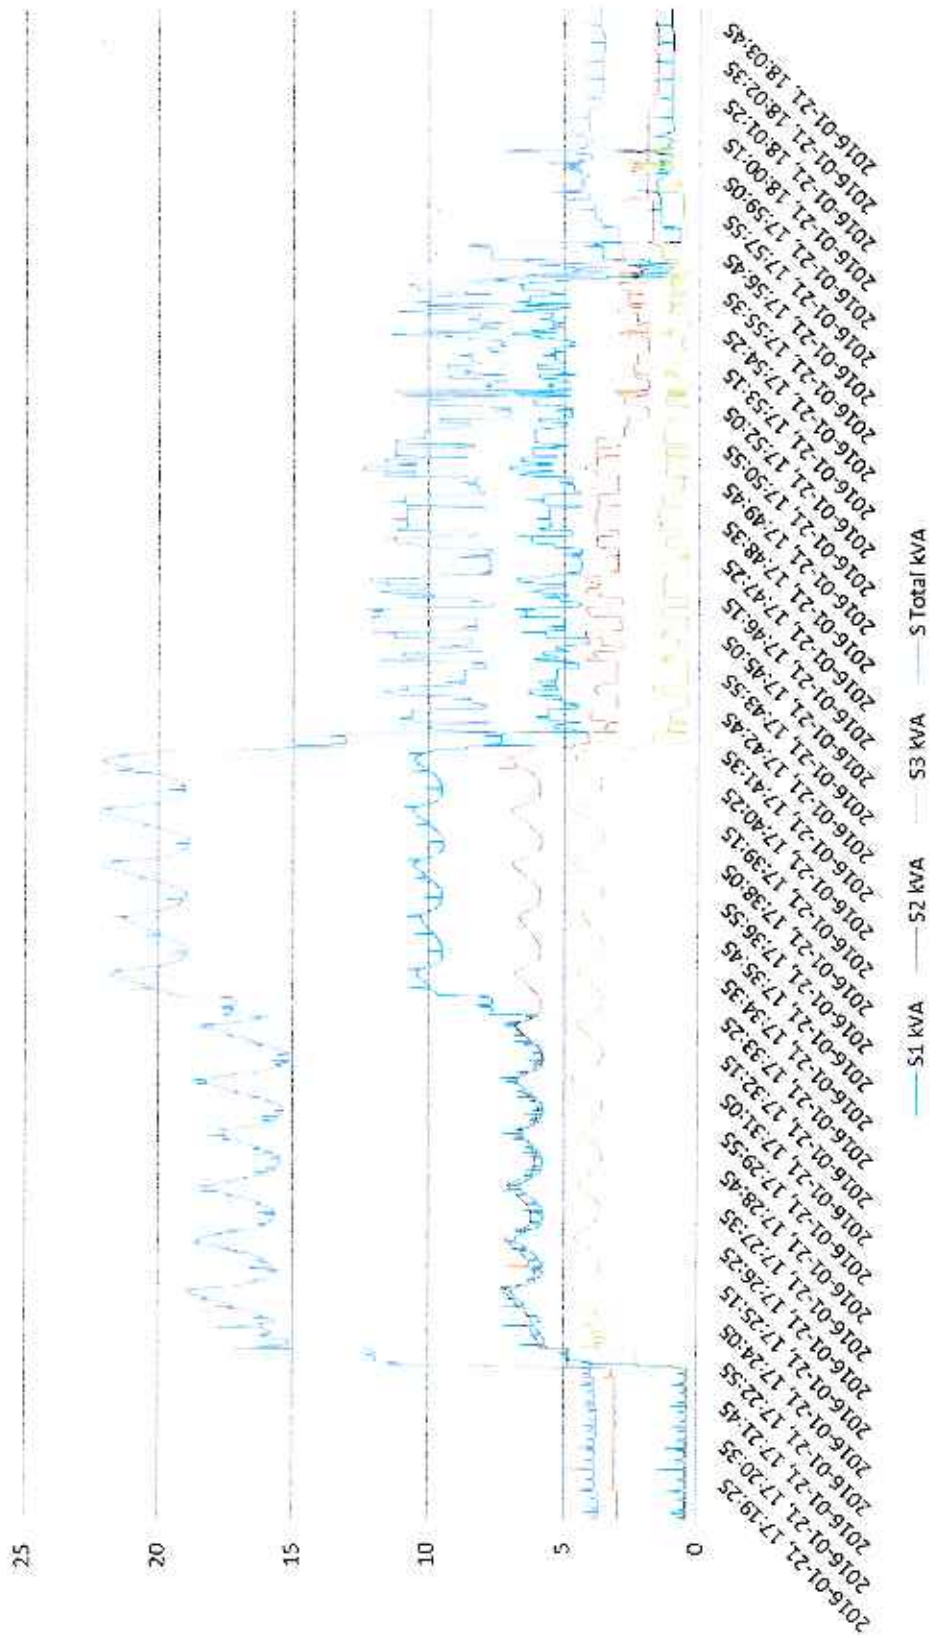
**Teatr Żydowski, Plac Grzybowski 12/16, 00-104 Warszawa,  
Rozdzielnia główna - obwód zasilający małą scenę  
S [kVA] - (moc pozorna)**

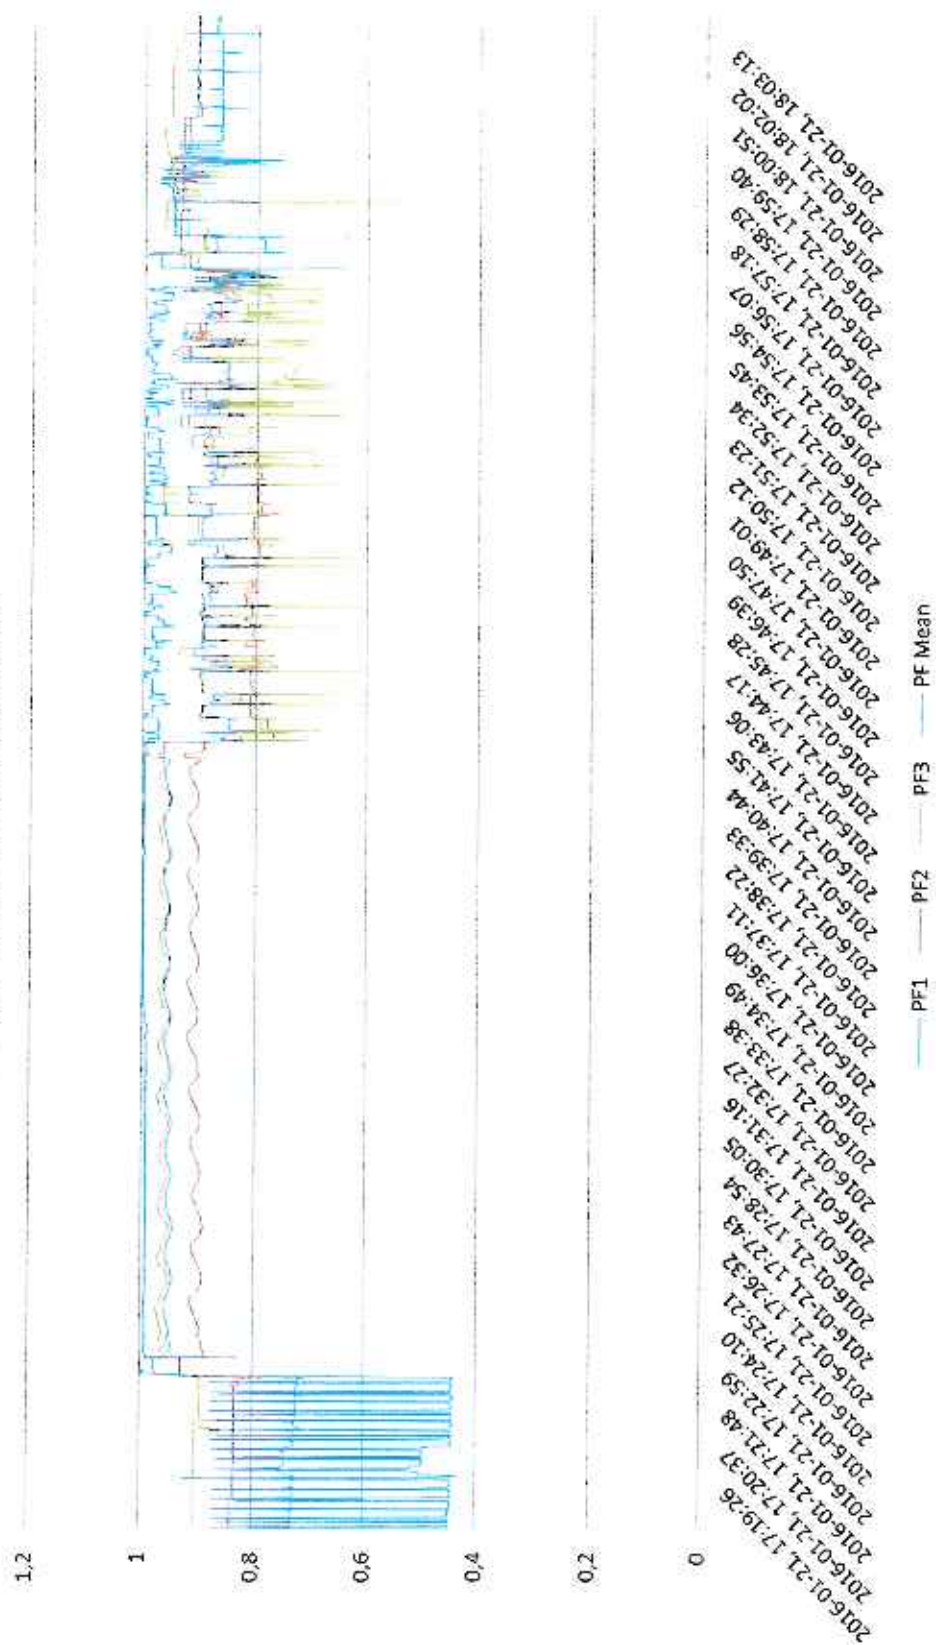
**Teatr Żydowski, Plac Grzybowski 12/16, 00-104 Warszawa,  
Rozdzielnia główna - obwód zasilający małą scenę  
PF [-] - (współczynnik mocy)**
