**Teatr Żydowski, Plac Grzybowski 12/16, 00-104 Warszawa,  
Rozdzielnia główna  
Frequency [Hz] - (częstotliwość)**

## 10. WYNIKI PRZEPROWADZONEGO AUDYTU TERMOWIZYJNEGO.

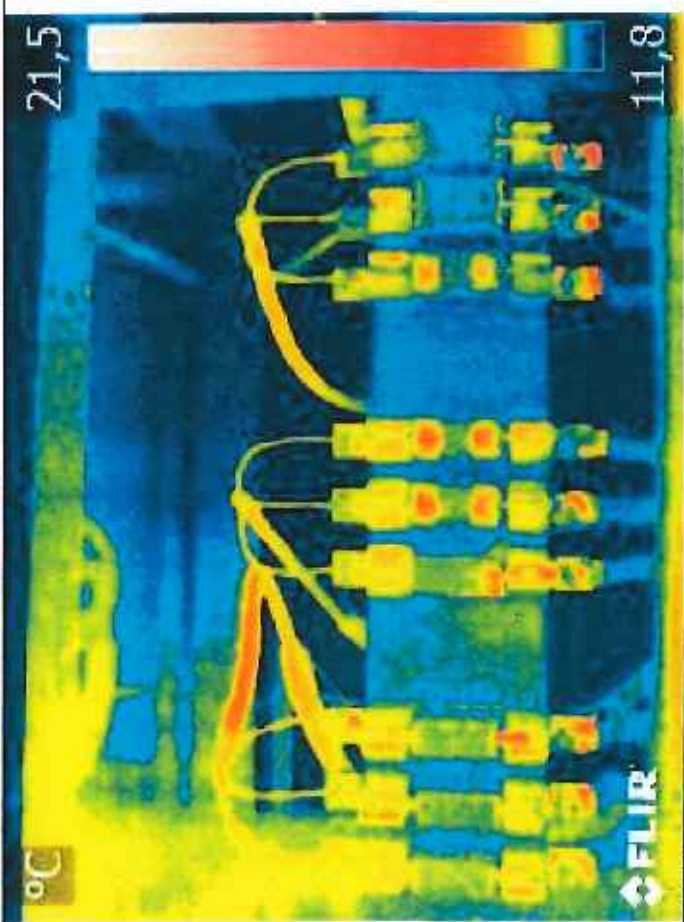
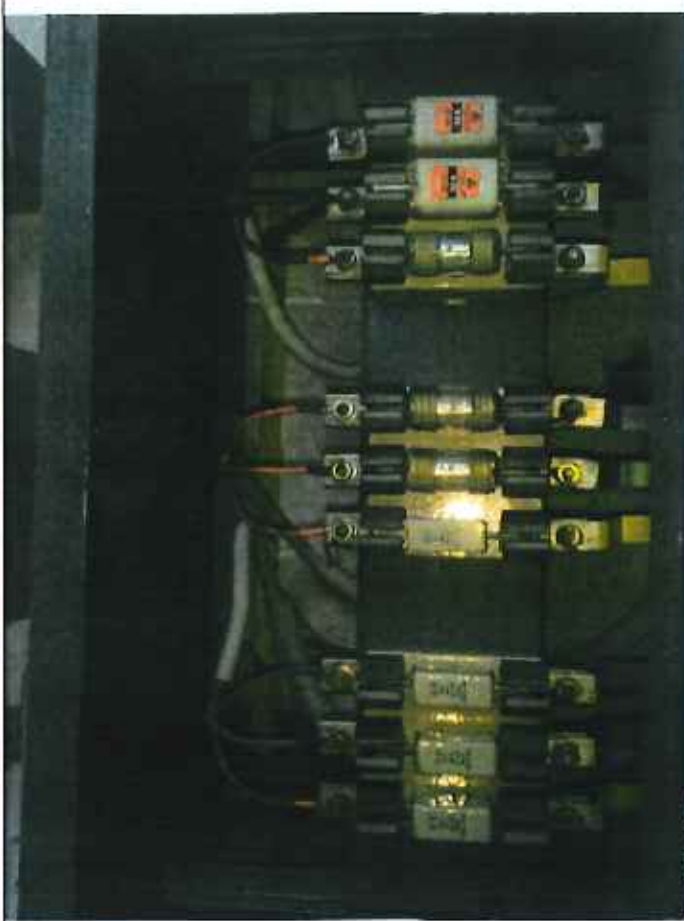
| WARUNKI WYKONANIA POMIARU: | Temperatura otoczenia 15 °C; Wilgotność: 70%; Odległość od obiektu: $\approx 2,5m$ ; współczynnik emisyjności: 0,92 |
| OPIS TERMIOGRAMU: | Pomiary wykonano przy typowym obciążeniu elektrycznym dla rozdzielnic. |
| <input checked="" type="checkbox"/> - Maksymalna temperatura termogramu $< 50^{\circ}C$ przy normalnym obciążeniu. | <input checked="" type="checkbox"/> - Stan techniczny DOBRY. |

| | <input checked="" type="checkbox"/> - Brak zaleceń. |

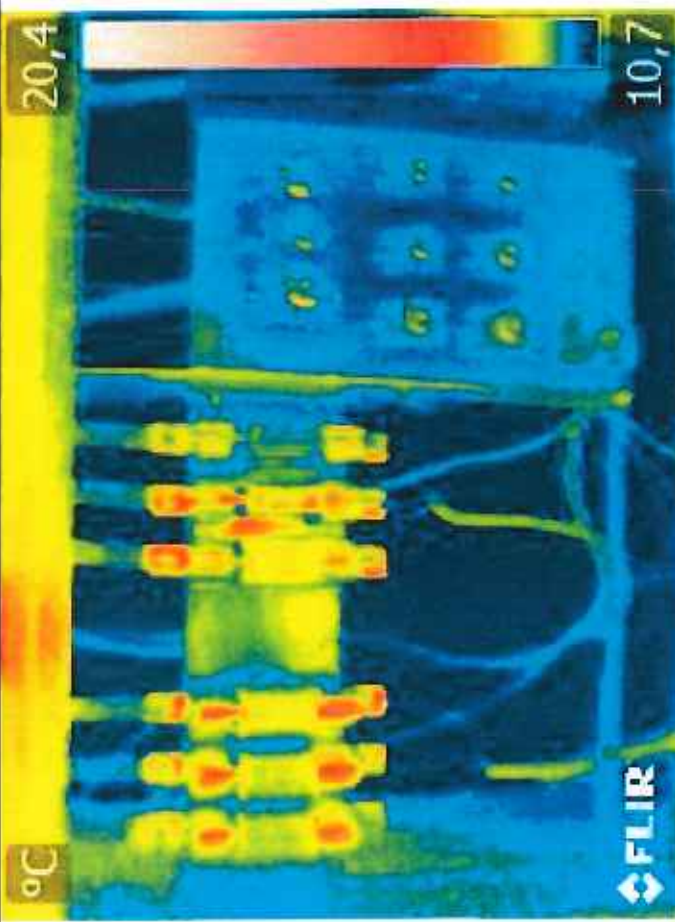
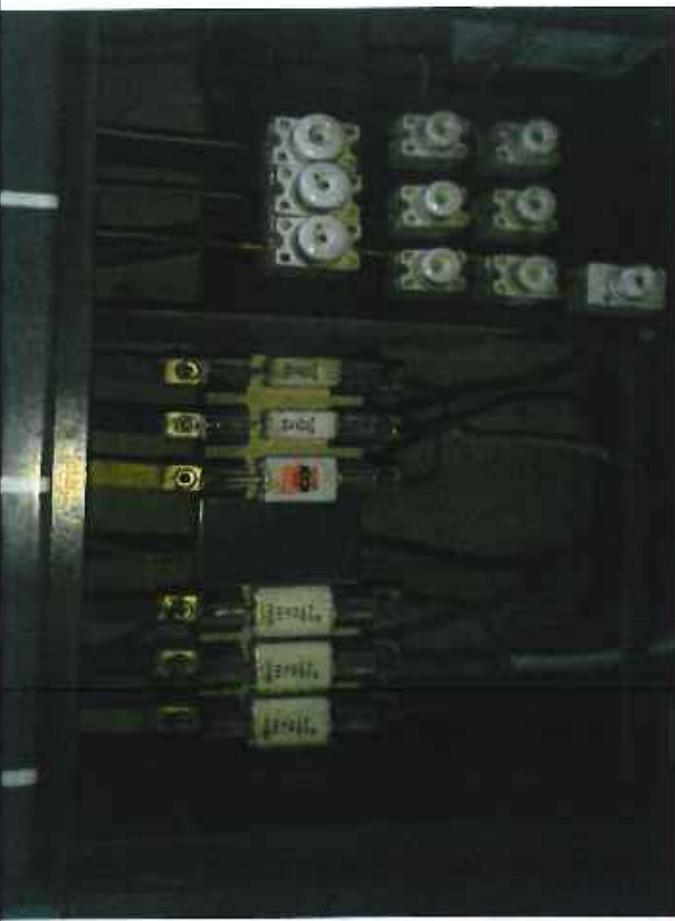
| OPIS: | Rozdzielnica główna (przed spektaklem) 2/12 |

| WARUNKI WYKONANIA POMIARU: | Temperatura otoczenia 15 °C; Wilgotność: 70%; Odległość od obiektu: ≈2,5m; współczynnik emisyjności: 0,92 |
| OPIS TERMIOGRAMU: | Pomiary wykonano przy typowym obciążeniu elektrycznym dla rozdzielni. |
| <input checked="" type="checkbox"/> - Maksymalna temperatura termogramu <50°C przy normalnym obciążeniu. | <input checked="" type="checkbox"/> - Stan techniczny DOBRY. |

| | <input checked="" type="checkbox"/> - Brak zaleceń. |

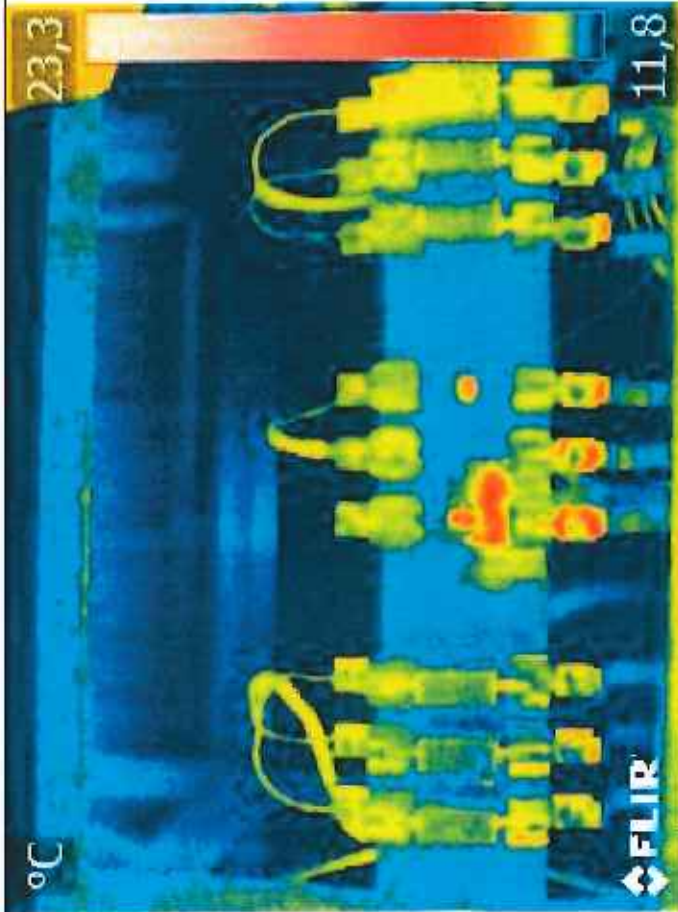
| OPIS: | Rozdzielnica główna (przed spektaklem) 3/12 |

| <input checked="" type="checkbox"/> - Maksymalna temperatura termogramu <50°C przy normalnym obciążeniu. | <input checked="" type="checkbox"/> - Stan techniczny DOBRY. |

| | <input checked="" type="checkbox"/> - Brak zaleceń. |

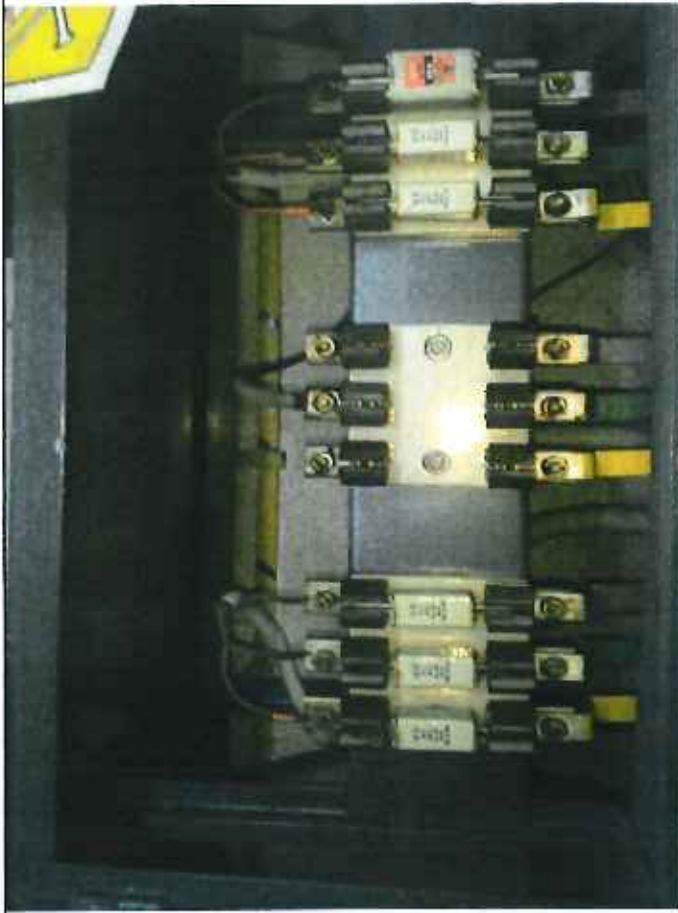
| WARUNKI WYKONANIA POMIARU: | Temperatura otoczenia 15 °C; Wilgotność: 70%; Odległość od obiektu: ≈2,5m; współczynnik emisyjności: 0,92 |
| OPIS TERMÓGRAMU: | Pomiary wykonano przy typowym obciążeniu elektrycznym dla rozdzielnic. |

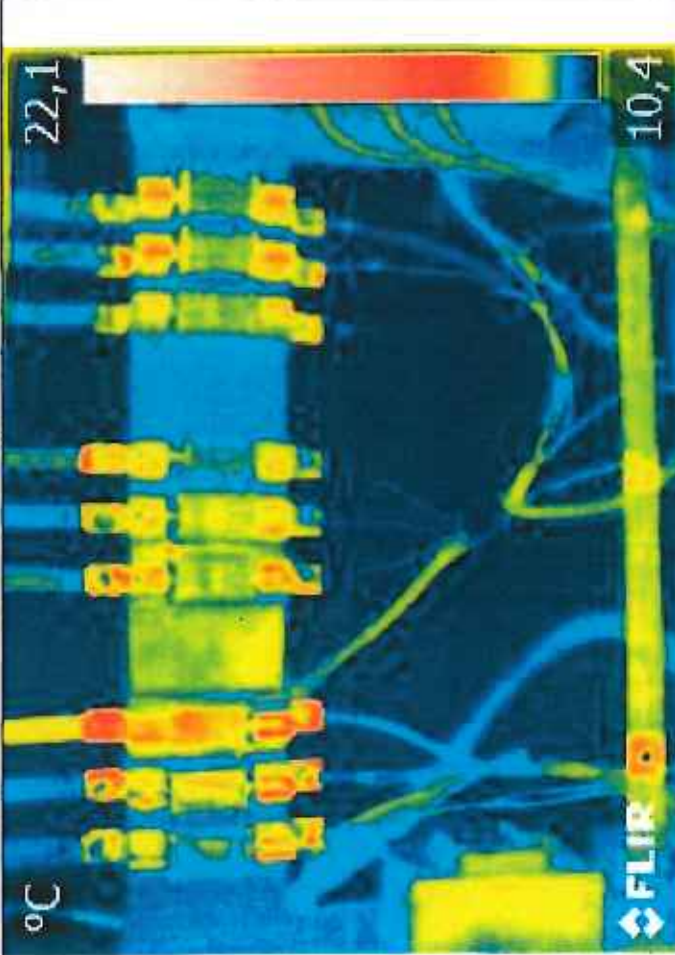
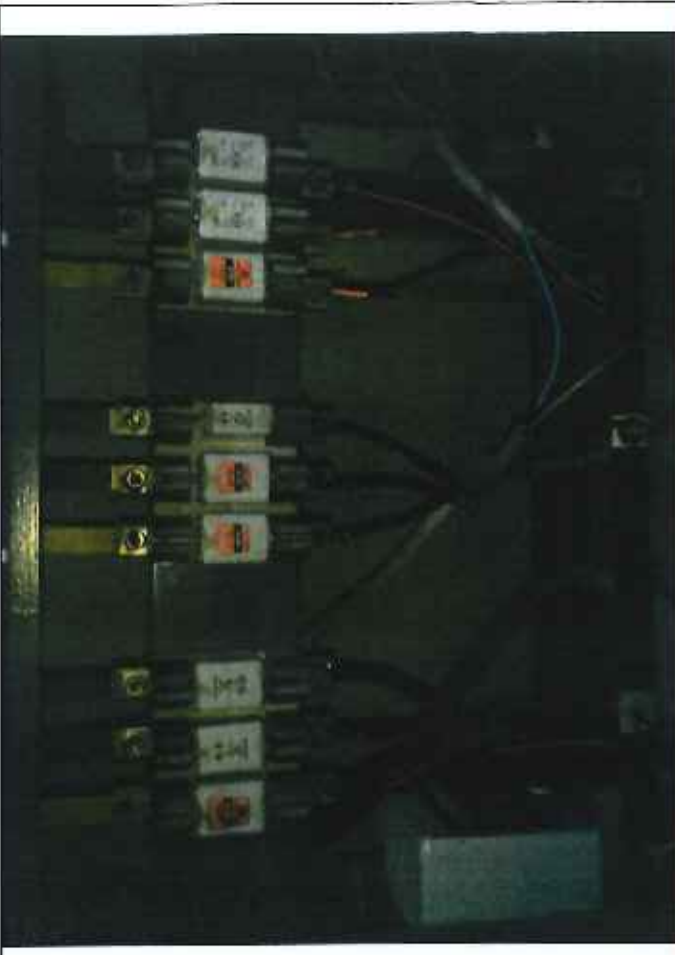
| OPIS: | Rozdzielnica główna (przed spektaklem) 4/12 |

| WARUNKI WYKONANIA POMIARU: | Temperatura otoczenia 15 °C; Wilgotność: 70%; Odległość od obiektu: $\approx 2,5m$ ; współczynnik emisyjności: 0,92 |
| OPIS TERMOGRAMU: | Pomiary wykonano przy typowym obciążeniu elektrycznym dla rozdzielni. |
| <input checked="" type="checkbox"/> - Maksymalna temperatura termogramu $< 50^{\circ}C$<br>przy normalnym obciążeniu. | <input checked="" type="checkbox"/> - Stan techniczny DOBRY. |

| | <input checked="" type="checkbox"/> - Brak zaleceń. |

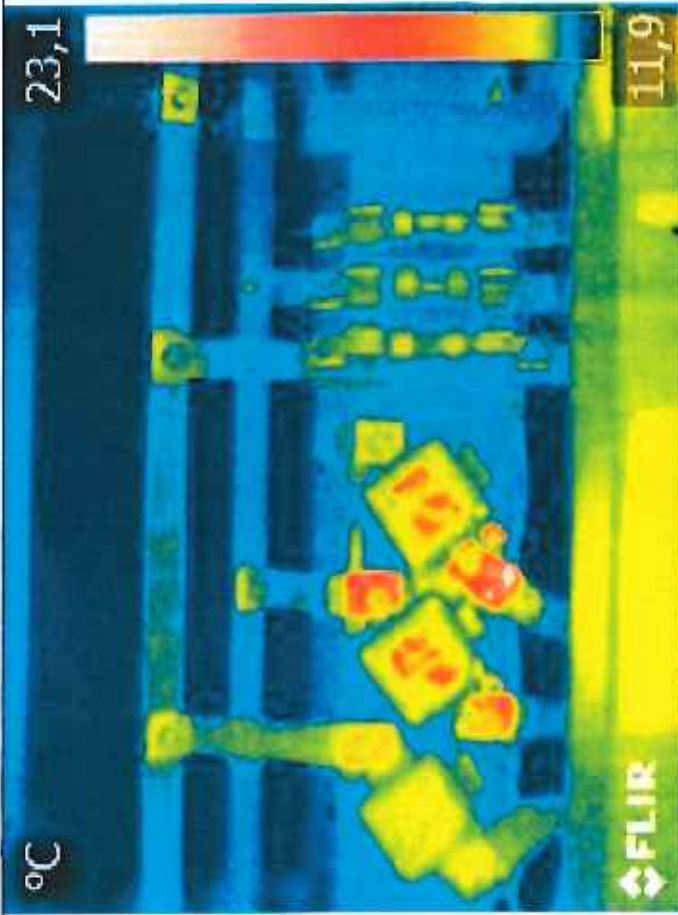
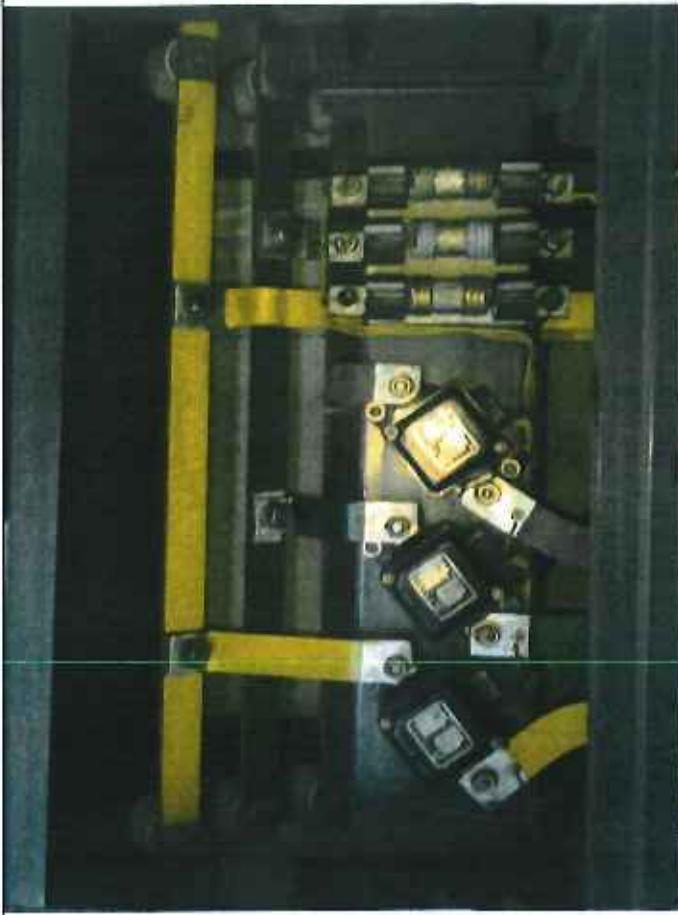
| Opis: | Rozdzielnica główna (przed spektaklem) 5/12 |

| WARUNKI WYKONANIA POMIARU: | Temperatura otoczenia 15 °C; Wilgotność: 70%; Odległość od obiektu: $\approx 2,5m$ ; współczynnik emisyjności: 0,92 |
| OPIS TERMOGRAMU: | Pomiary wykonano przy typowym obciążeniu elektrycznym dla rozdzielnic. |
| <input checked="" type="checkbox"/> - Maksymalna temperatura termogramu $< 50^{\circ}C$<br>przy normalnym obciążeniu. | <input checked="" type="checkbox"/> - Stan techniczny DOBRY. |

| <input checked="" type="checkbox"/> - Brak zaleceń. | |

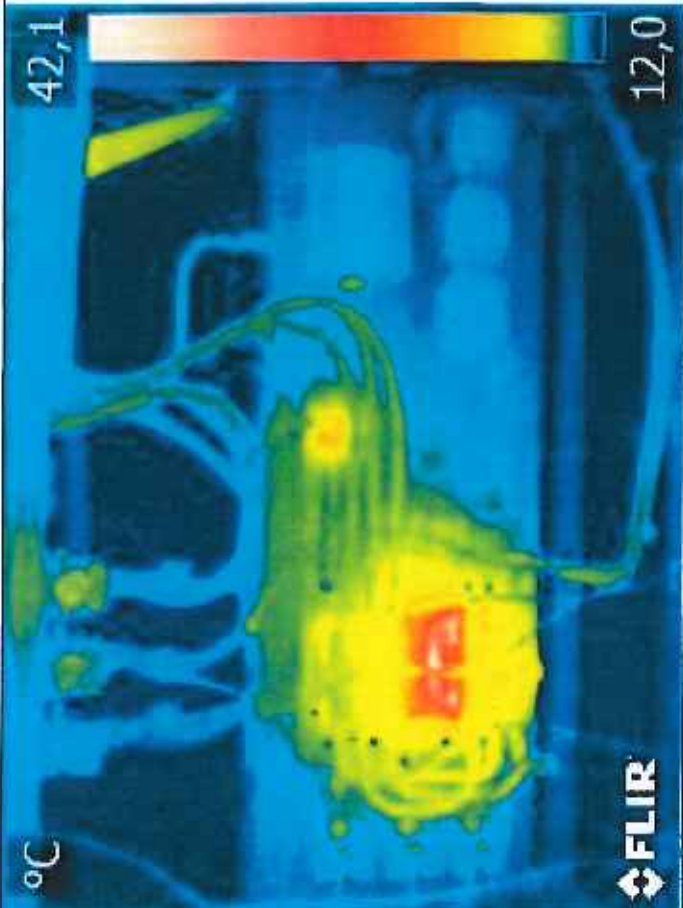
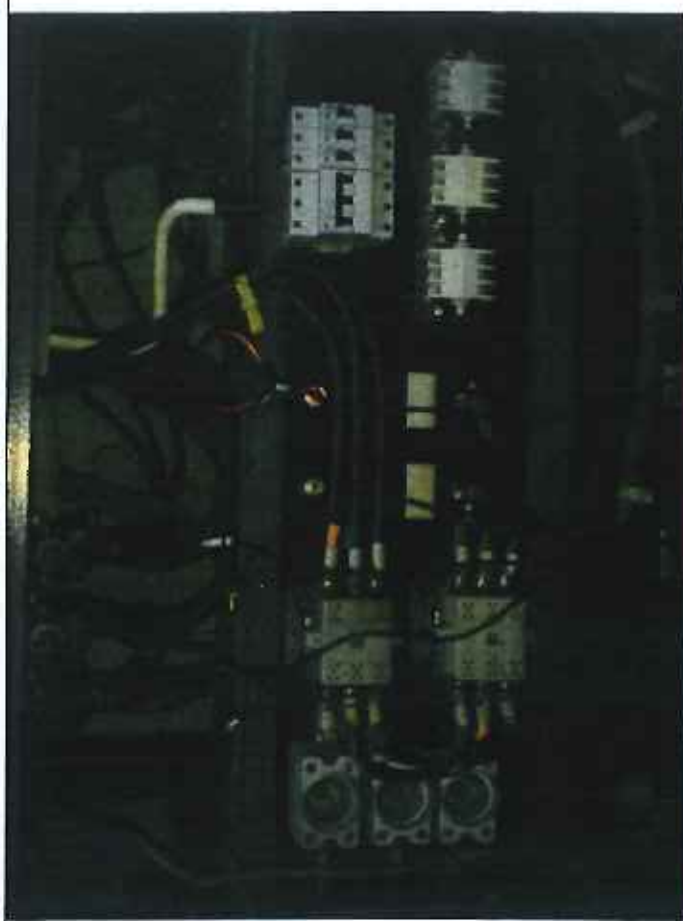
| OPIS: | Rozdzielnica główna (przed spektaklem) 6/12 |

| WARUNKI WYKONANIA POMIARU: | Temperatura otoczenia 15 °C; Wilgotność: 70%; Odległość od obiektu: $\approx 2,5\text{m}$ ; współczynnik emisyjności: 0,92 |
| OPIS TERMÓGRAMU: | Pomiary wykonano przy typowym obciążeniu elektrycznym dla rozdzielni. |
| <input checked="" type="checkbox"/> - Maksymalna temperatura termogramu $< 50^{\circ}\text{C}$ przy normalnym obciążeniu. | <input checked="" type="checkbox"/> - Stan techniczny DOBRY. |

| <input checked="" type="checkbox"/> - Brak zaleceń. | |

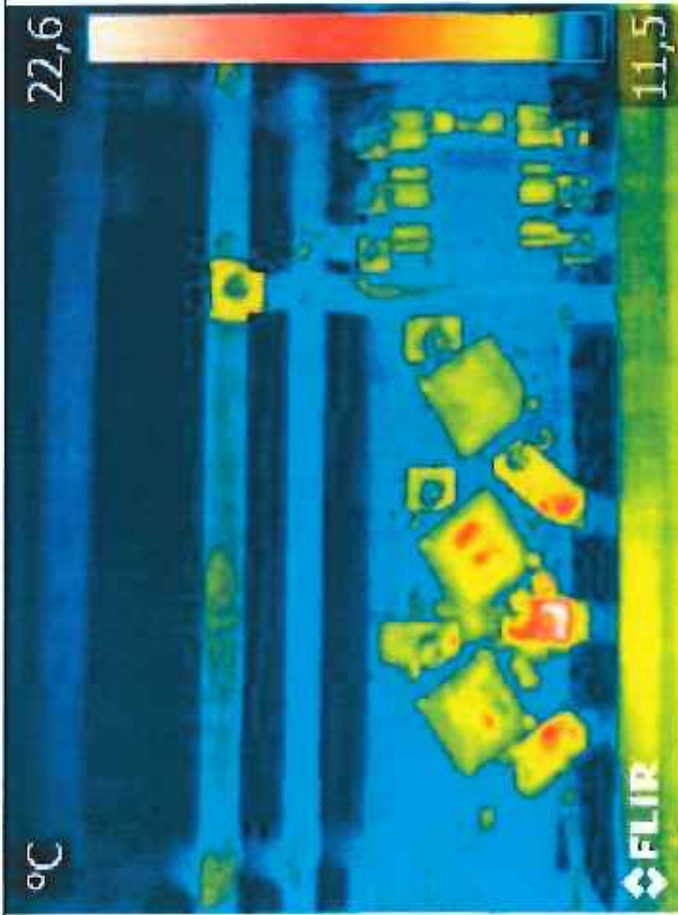
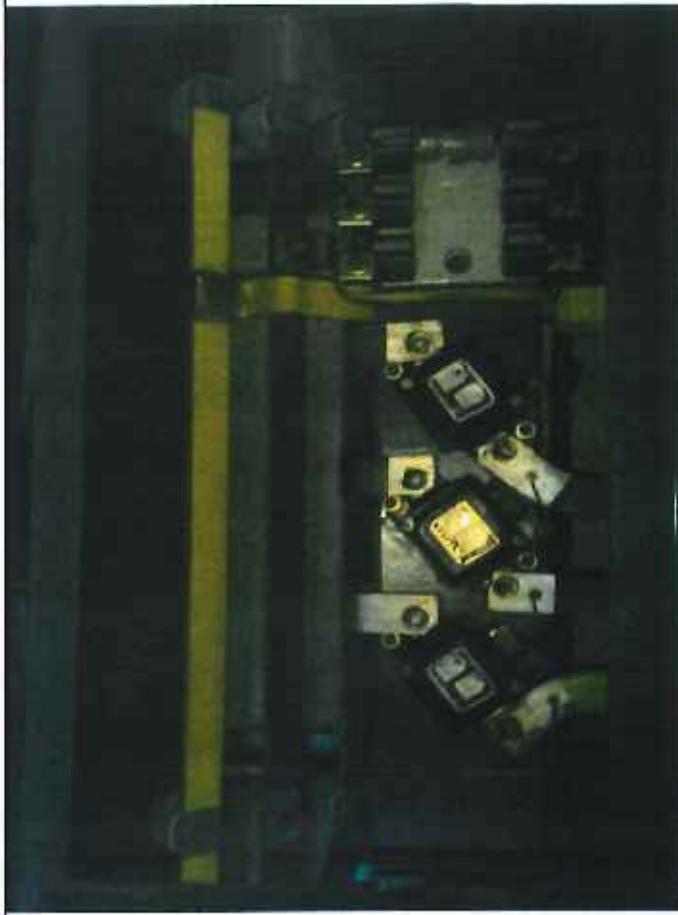
| OPIS: | Rozdzielnica główna (przed spektaklem) 7/12 |

| WARUNKI WYKONANIA POMIARU: | Temperatura otoczenia 15 °C; Wilgotność: 70%; Odległość od obiektu: $\approx 2,5m$ ; współczynnik emisyjności: 0,92 |
| OPIS TERMÓGRAMU: | Pomiary wykonano przy typowym obciążeniu elektrycznym dla rozdzielnic. |
| <input checked="" type="checkbox"/> - Maksymalna temperatura termogramu $< 50^{\circ}C$<br>przy normalnym obciążeniu. | <input checked="" type="checkbox"/> - Stan techniczny DOBRY. |

| <input checked="" type="checkbox"/> - Brak zaleceń. | |

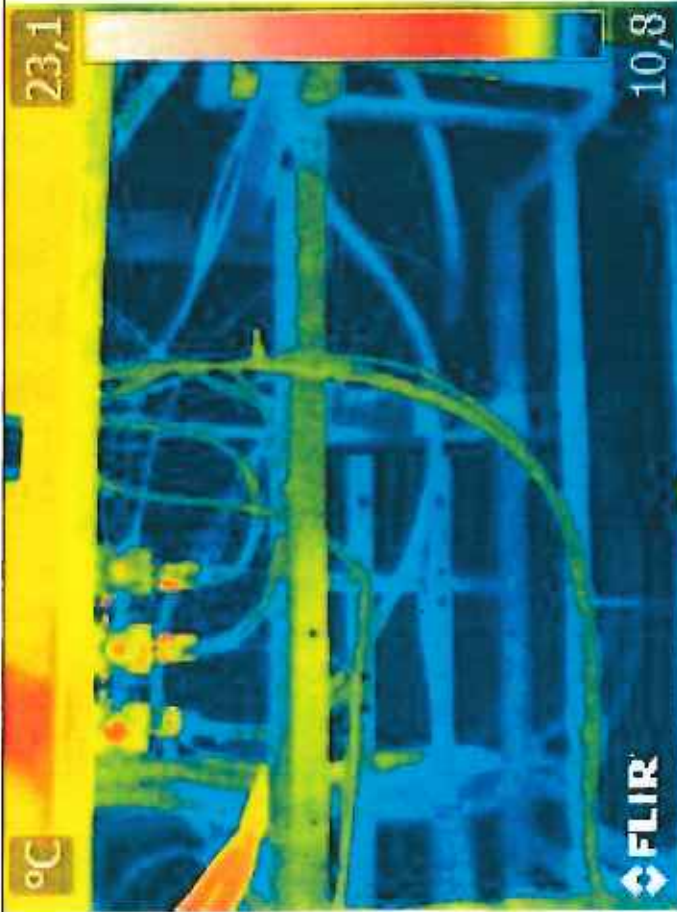
| OPIS: | Rozdzielnica główna (przed spektaklem) 8/12 |

| <input checked="" type="checkbox"/> - Maksymalna temperatura termogramu $< 50^{\circ}C$<br>przy normalnym obciążeniu. | <input checked="" type="checkbox"/> - Stan techniczny DOBRY. |

| <input checked="" type="checkbox"/> - Brak zaleceń. | |

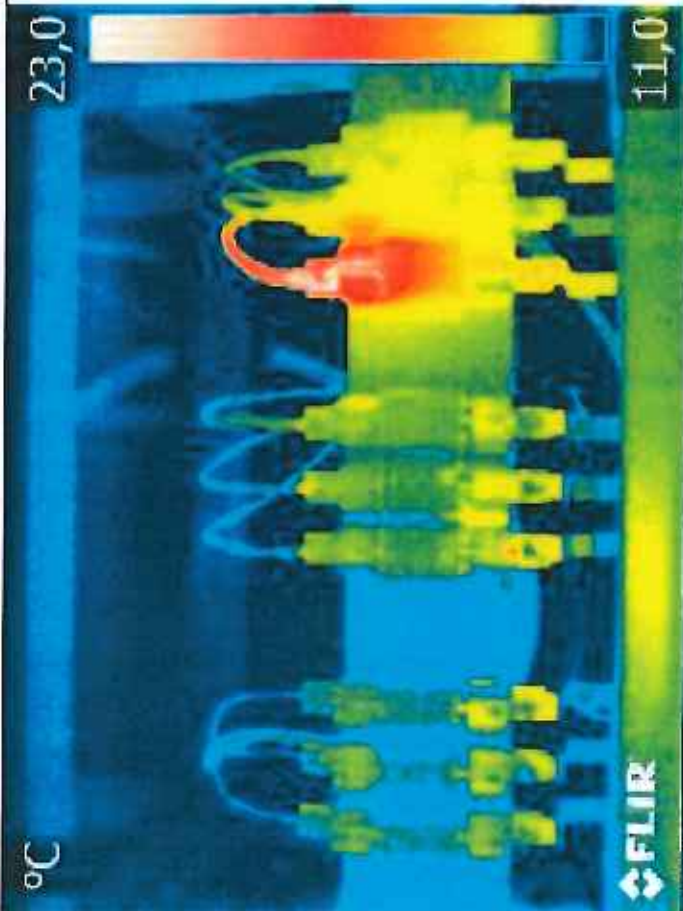
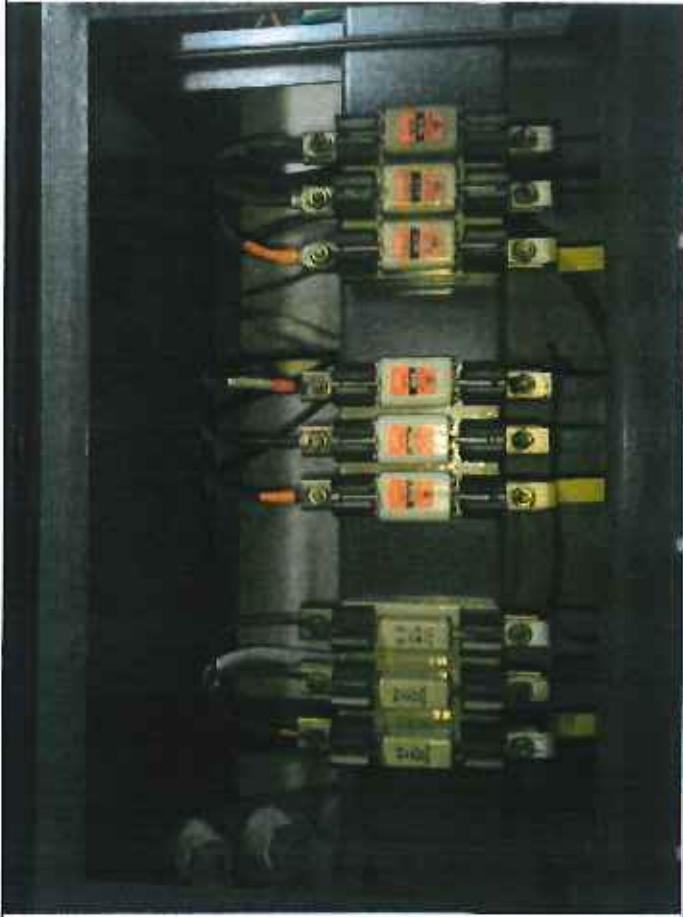
| WARUNKI WYKONANIA POMIARU: | Temperatura otoczenia 15 °C; Wilgotność: 70%; Odległość od obiektu: $\approx 2,5m$ ; współczynnik emisyjności: 0,92 |
| OPIS TERMIDRAMU: | Pomiary wykonano przy typowym obciążeniu elektrycznym dla rozdzielni. |
| <input checked="" type="checkbox"/> - Maksymalna temperatura termogramu $< 50^{\circ}C$ przy normalnym obciążeniu. | <input checked="" type="checkbox"/> - Stan techniczny DOBRY. |

| <div> <div> WNIOSKI I ZALECENIA </div> <div> <input checked="" type="checkbox"/> - Brak zaleceń. </div> </div> | |

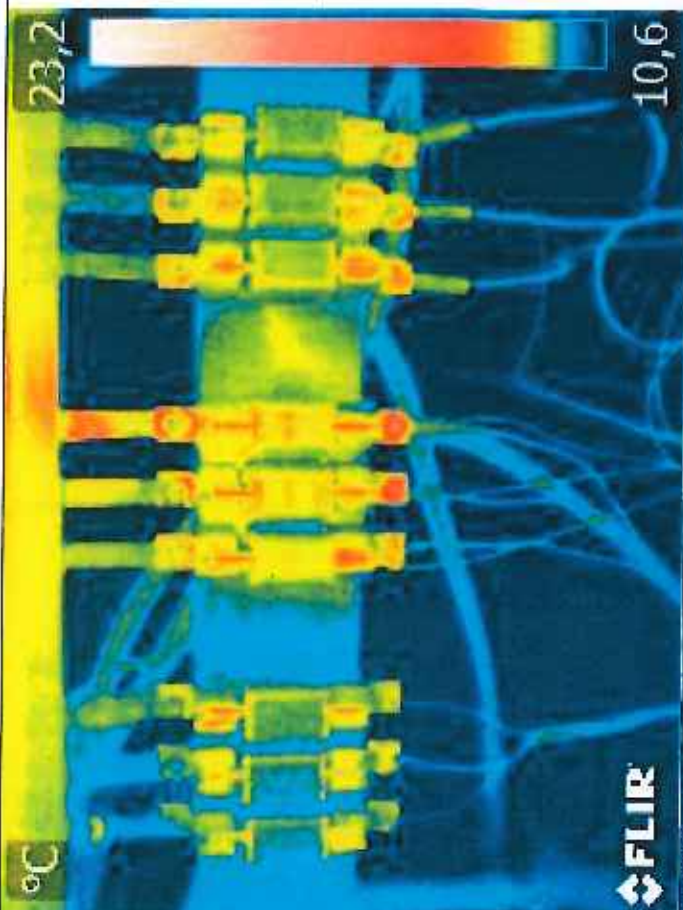
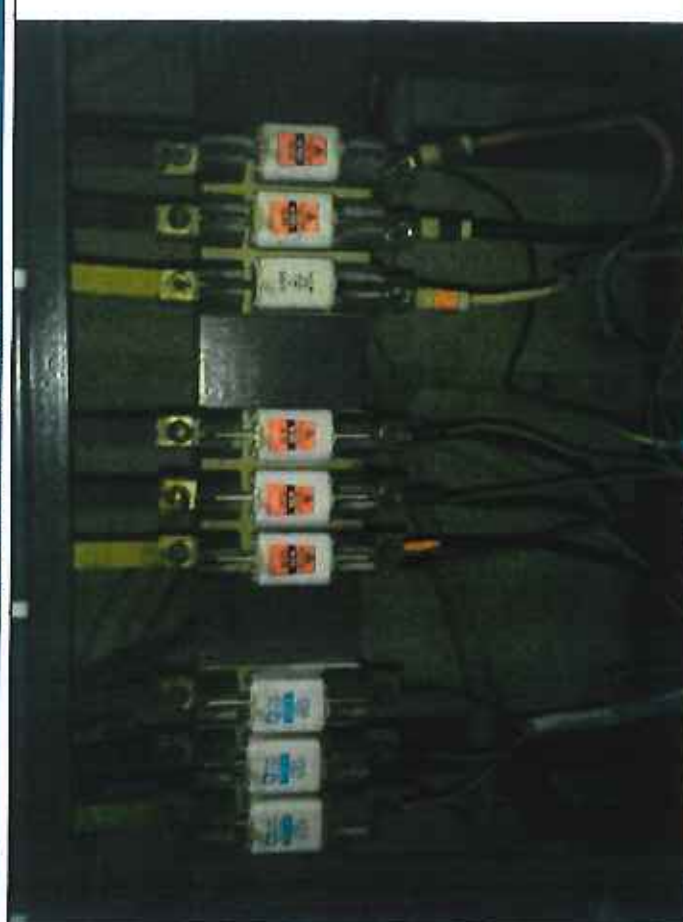
| OPIS: | <b>Rozdzielnica główna (przed spektaklem) 10/12</b> |

| WARUNKI WYKONANIA POMIARU: | Temperatura otoczenia 15 °C; Wilgotność: 70%; Odległość od obiektu: $\approx 2,5m$ ; współczynnik emisyjności: 0,92 |
| OPIS TERMIOGRAMU: | Pomiary wykonano przy typowym obciążeniu elektrycznym dla rozdzielni. |
| <input checked="" type="checkbox"/> - Maksymalna temperatura termogramu <50°C przy normalnym obciążeniu. | <input checked="" type="checkbox"/> - Stan techniczny DOBRY. |

| | WNIOSKI I ZALECENIA<br><input checked="" type="checkbox"/> - Brak zaleceń. |

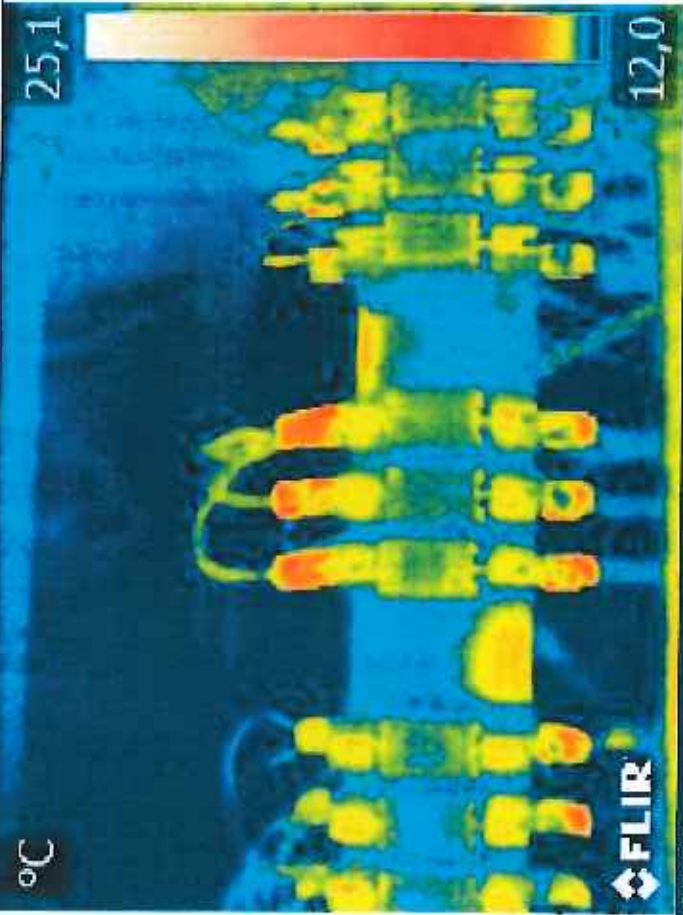
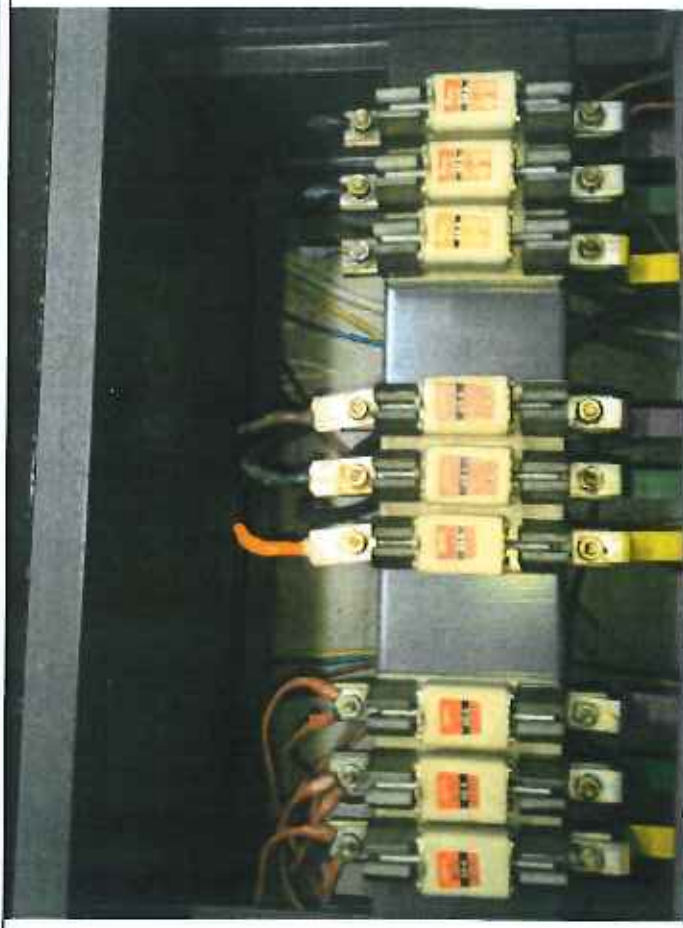
| OPIS: | Rozdzielnica główna (przed spektaklem) 11/12 |

| WARUNKI WYKONANIA POMIARU: | Temperatura otoczenia 15 °C; Wilgotność: 70%; Odległość od obiektu: $\approx 2,5m$ ; współczynnik emisyjności: 0,92 |
| OPIS TERMOGRAMU: | Pomiary wykonano przy typowym obciążeniu elektrycznym dla rozdzielni. |
| <input checked="" type="checkbox"/> - Maksymalna temperatura termogramu $< 50^{\circ}C$ przy normalnym obciążeniu. | <input checked="" type="checkbox"/> - Stan techniczny DOBRY. |

| <input checked="" type="checkbox"/> - Brak zaleceń. | |

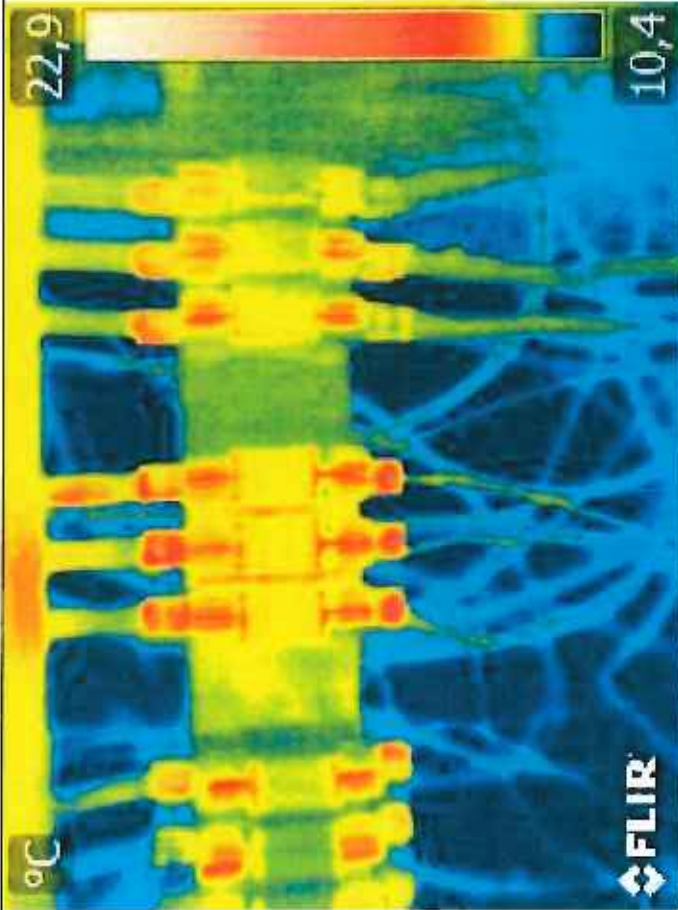
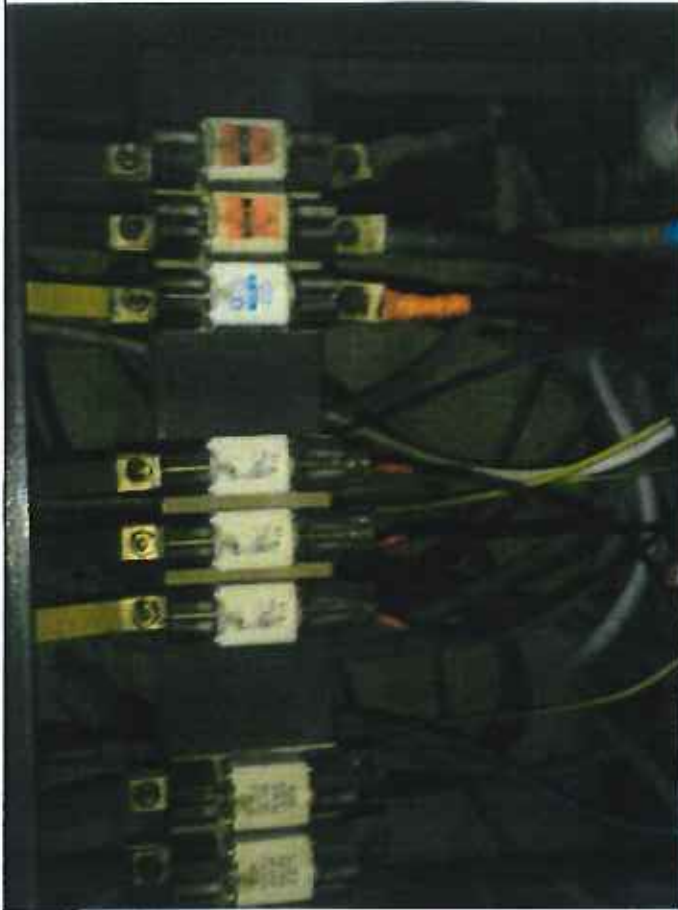
| WZ-10-FLIR13207 | |

| OPIS TERMIOGRAMU: | Pomiary wykonano przy typowym obciążeniu elektrycznym dla rozdzielnic. |

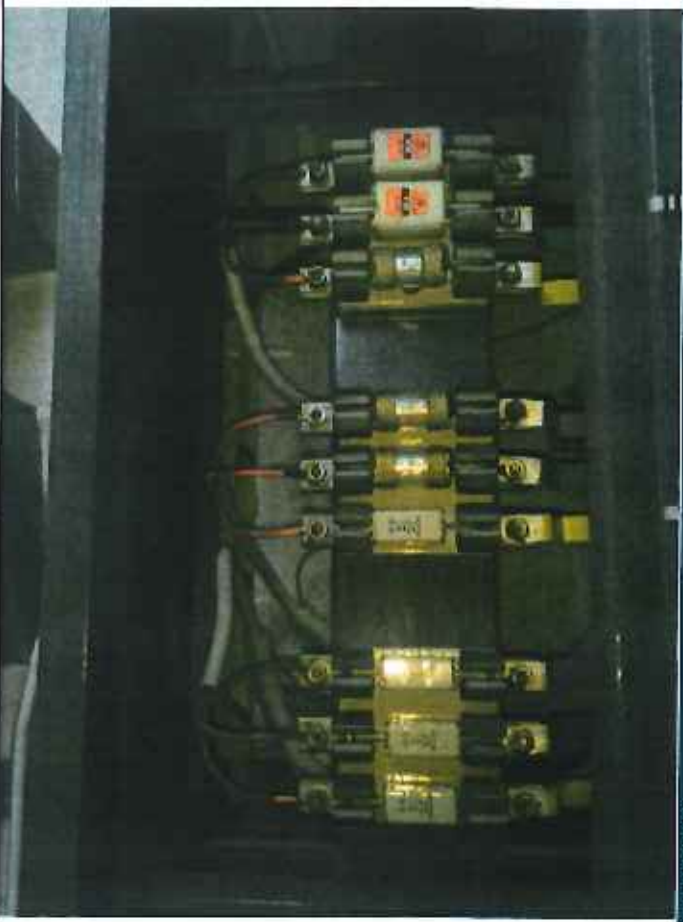
| OPIS: | Rozdzielnica główna (w trakcie spektaklu) 1/13 |

| WARUNKI WYKONANIA POMIARU: | Temperatura otoczenia 15 °C; Wilgotność: 70%; Odległość od obiektu: $\approx 2,5m$ ; współczynnik emisyjności: 0,92 |
| OPIS TERMIOGRAMU: | Pomiary wykonano przy typowym obciążeniu elektrycznym dla rozdzielnic. |
| <input checked="" type="checkbox"/> - Maksymalna temperatura termogramu $< 50^{\circ}C$<br>przy normalnym obciążeniu. | <input checked="" type="checkbox"/> - Stan techniczny DOBRY.<br><input checked="" type="checkbox"/> - Brak zaleceń. |

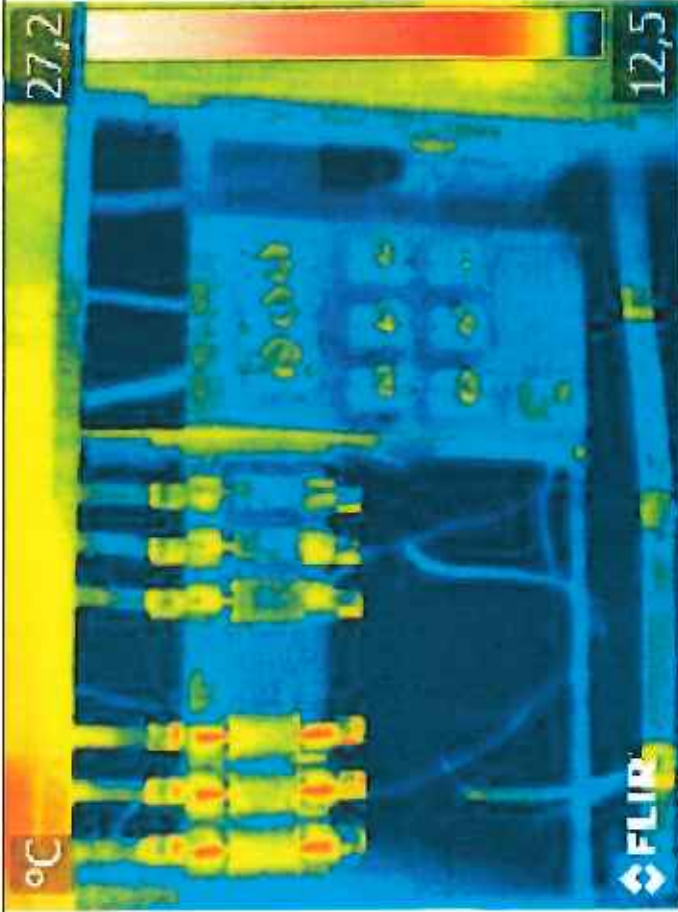
| OPIS TERMIOGRAMU: | Pomiary wykonano przy typowym obciążeniu elektrycznym dla rozdzielnic. |

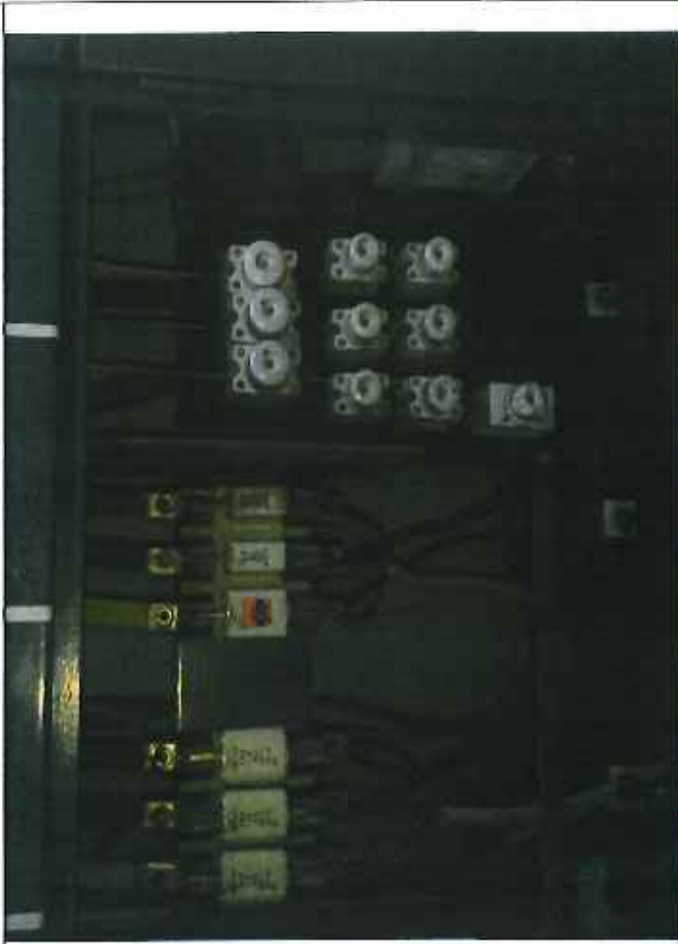
| WARUNKI WYKONANIA POMIARU: | Temperatura otoczenia 15 °C; Wilgotność: 70%; Odległość od obiektu: $\approx 2,5m$ ; współczynnik emisyjności: 0,92 |
| <input checked="" type="checkbox"/> - Maksymalna temperatura termogramu $< 50^{\circ}C$<br>przy normalnym obciążeniu. | <input checked="" type="checkbox"/> - Stan techniczny DOBRY. |

| <input checked="" type="checkbox"/> - Brak zaleceń. | |

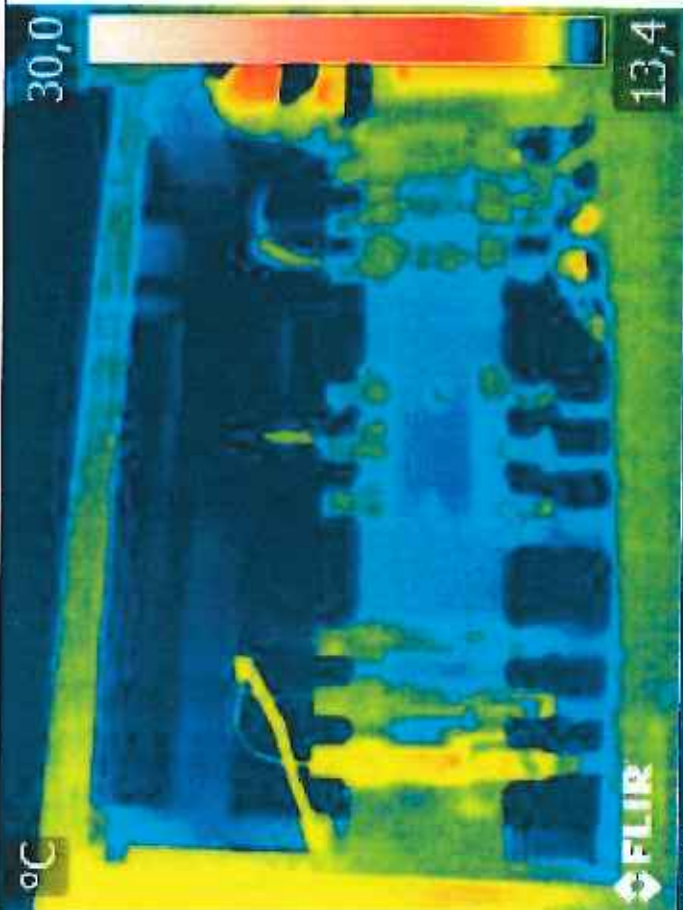
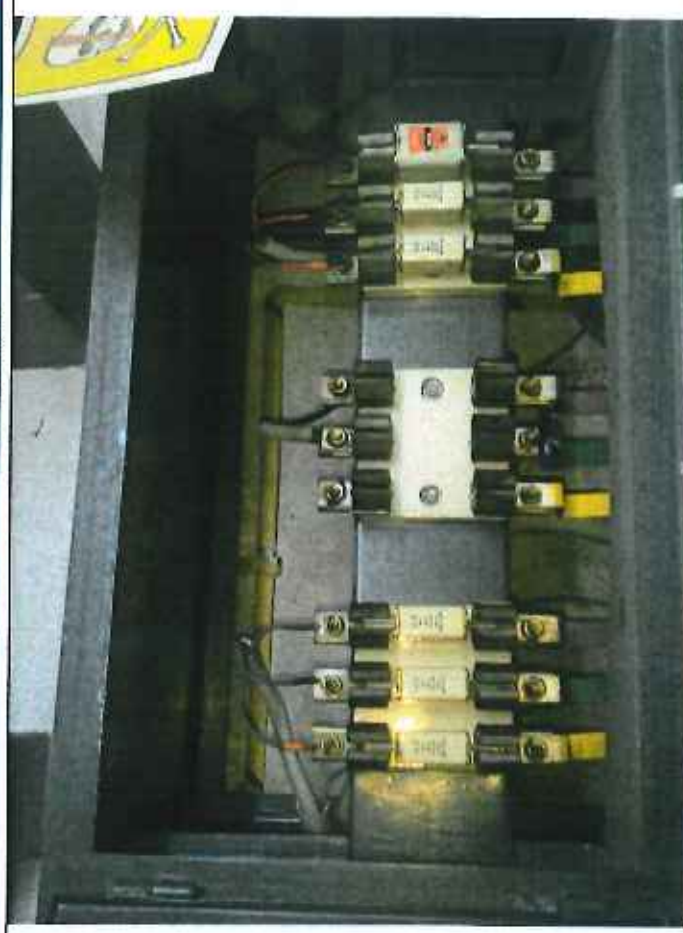
| WARUNKI WYKONANIA POMIARU: | Temperatura otoczenia 15 °C; Wilgotność: 70%; Odległość od obiektu: $\approx 2,5m$ ; współczynnik emisyjności: 0,92 |
| OPIS TERMODOGRAMU: | Pomiary wykonano przy typowym obciążeniu elektrycznym dla rozdzielnic. |
| <input checked="" type="checkbox"/> - Maksymalna temperatura termogramu $< 50^{\circ}C$ przy normalnym obciążeniu. | <input checked="" type="checkbox"/> - Stan techniczny DOBRY. |

| | <input checked="" type="checkbox"/> - Brak zaleceń. |

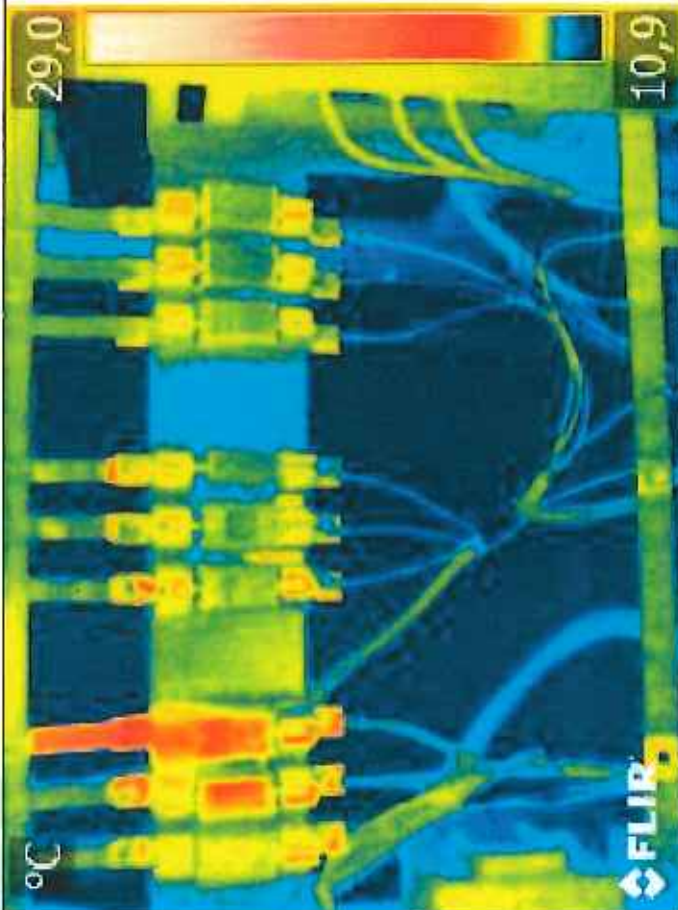
| OPIS TERMIOGRAMU: | Pomiary wykonano przy typowym obciążeniu elektrycznym dla rozdzielnic. |

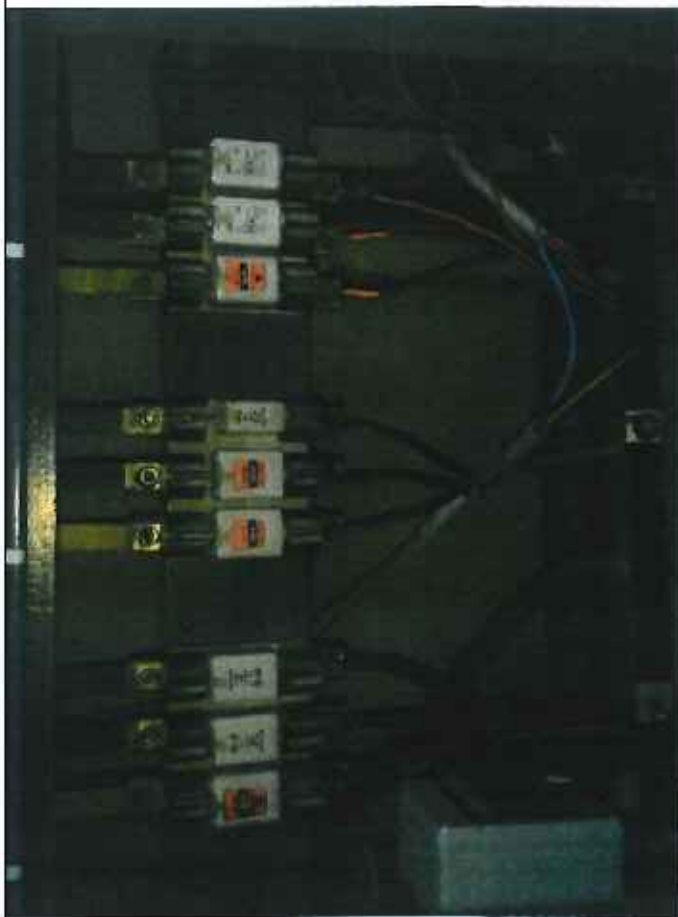
| WARUNKI WYKONANIA POMIARU: | Temperatura otoczenia 15 °C; Wilgotność: 70%; Odległość od obiektu: $\approx 2,5m$ ; współczynnik emisyjności: 0,92 |
| <input checked="" type="checkbox"/> - Maksymalna temperatura termogramu $< 50^{\circ}C$ przy normalnym obciążeniu. | <input checked="" type="checkbox"/> - Stan techniczny DOBRY. |

| | <b>WNIOSEKI I ZALECENIA</b><br><input checked="" type="checkbox"/> - Brak zaleceń. |

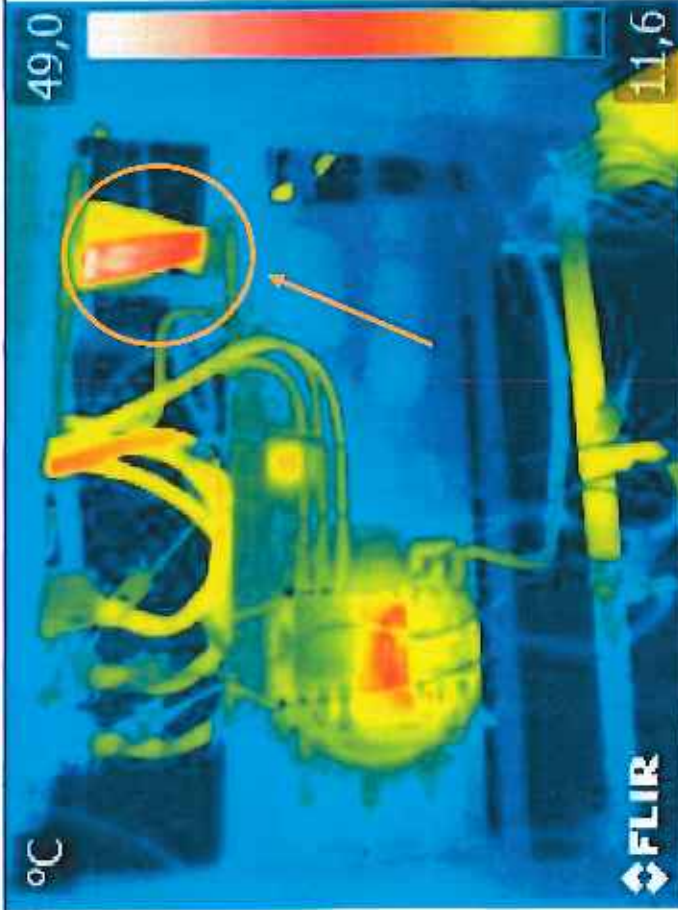
| OPIS TERMOGRAMU: | Pomiary wykonano przy typowym obciążeniu elektrycznym dla rozdzielni. |

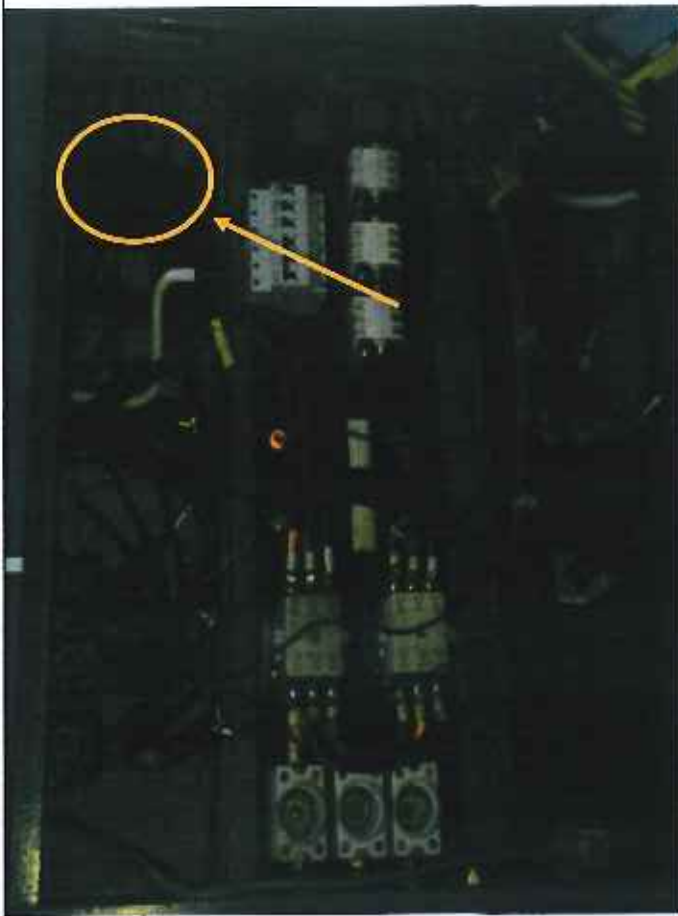
| OPIS: | Rozdzielnica główna (w trakcie spektaklu) 6/13 |

| WARUNKI WYKONANIA POMIARU: | Temperatura otoczenia 15 °C; Wilgotność: 70%; Odległość od obiektu: $\approx 2,5m$ ; współczynnik emisyjności: 0,92 |
| <input checked="" type="checkbox"/> - Maksymalna temperatura termogramu $< 50^{\circ}C$ przy normalnym obciążeniu. | <input checked="" type="checkbox"/> - Stan techniczny DOBRY. |

| <input checked="" type="checkbox"/> - Brak zaleceń. | |

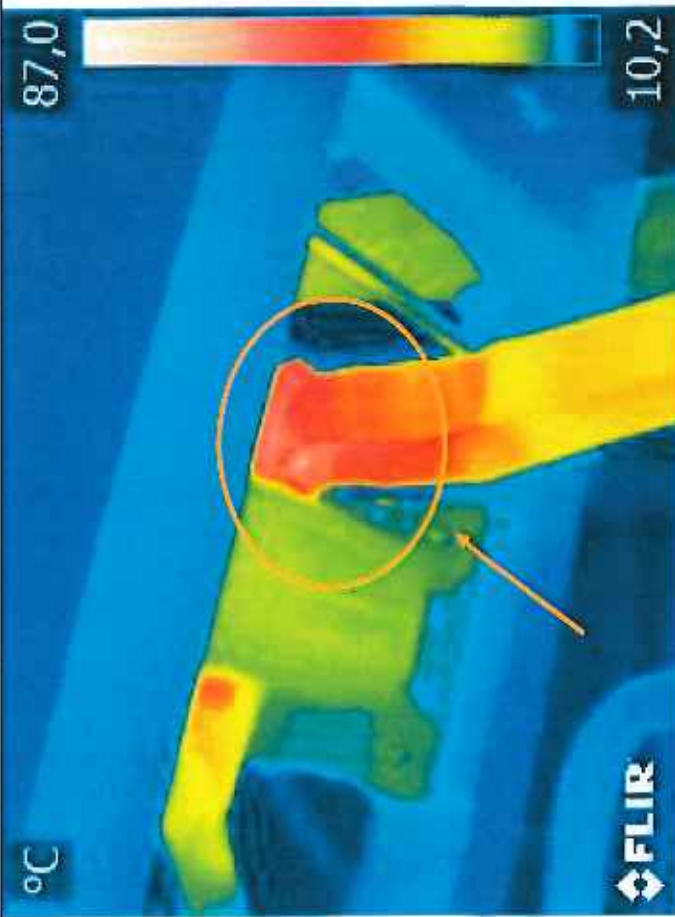
| ID: FLIR3358 | |

| OPIS TERMOGRAMU: | Pomiary wykonano przy typowym obciążeniu elektrycznym dla rozdzielni. |
