**Teatr Żydowski, Plac Grzybowski 12/16, 00-104 Warszawa,  
Rozdzielnia główna  
Frequency [Hz] - (częstotliwość)**

## 10. WYNIKI PRZEPROWADZONEGO AUDYTU TERMOWIZYJNEGO.

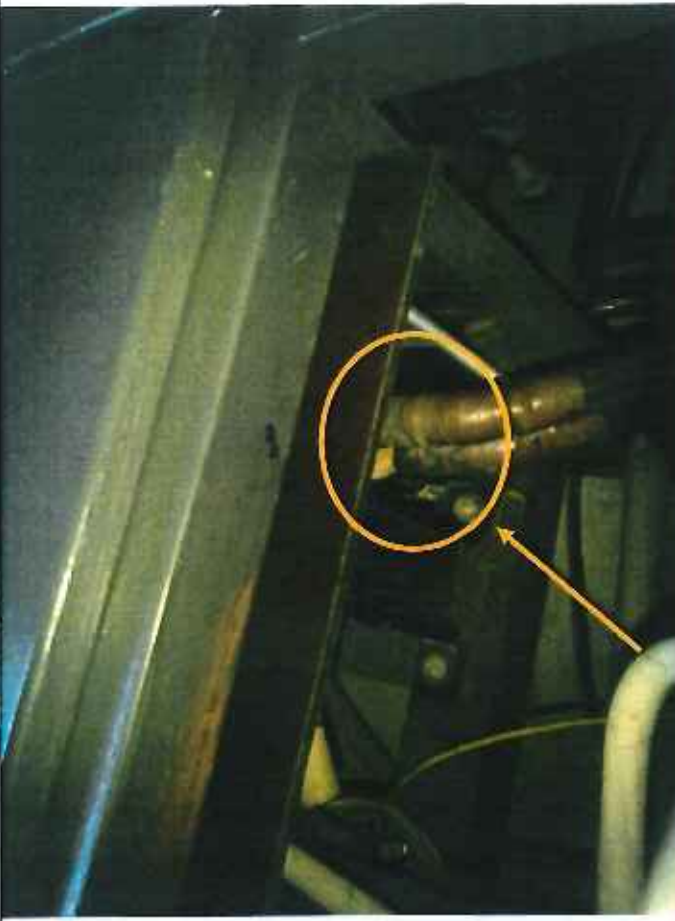
| OPIS: | Rozdzielnica główna (w trakcie spektaklu) 7/13 |

| OPIS TERMOGRAMU: | Pomiary wykonano przy typowym obciążeniu elektrycznym dla rozdzielni. |

| <input checked="" type="checkbox"/> - Należy zweryfikować i bezzwłocznie usunąć przyczynę grzania połączenia śrubowego przewodów zasilających z transformatorem. | |

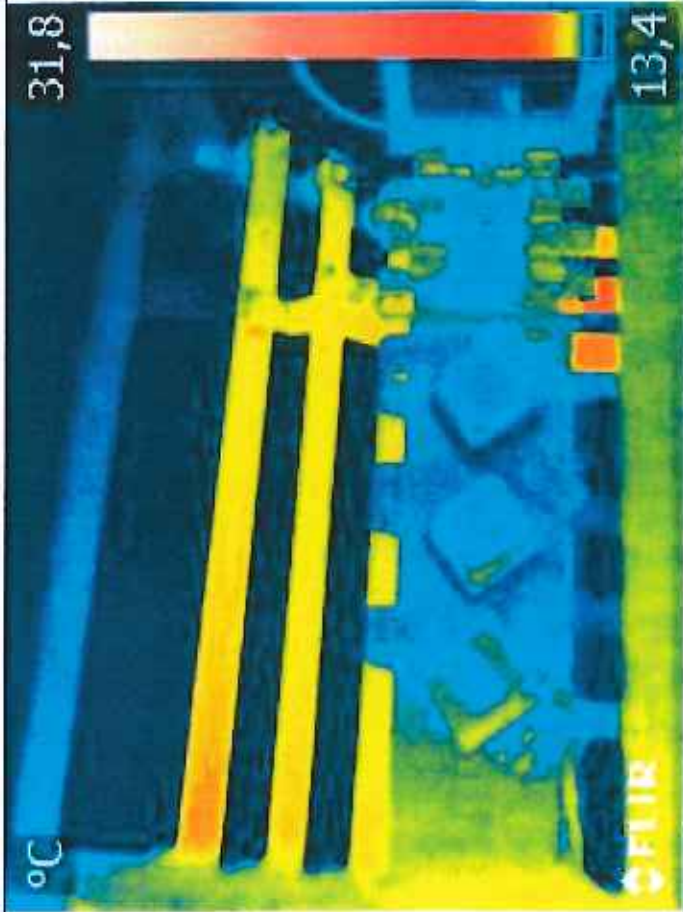
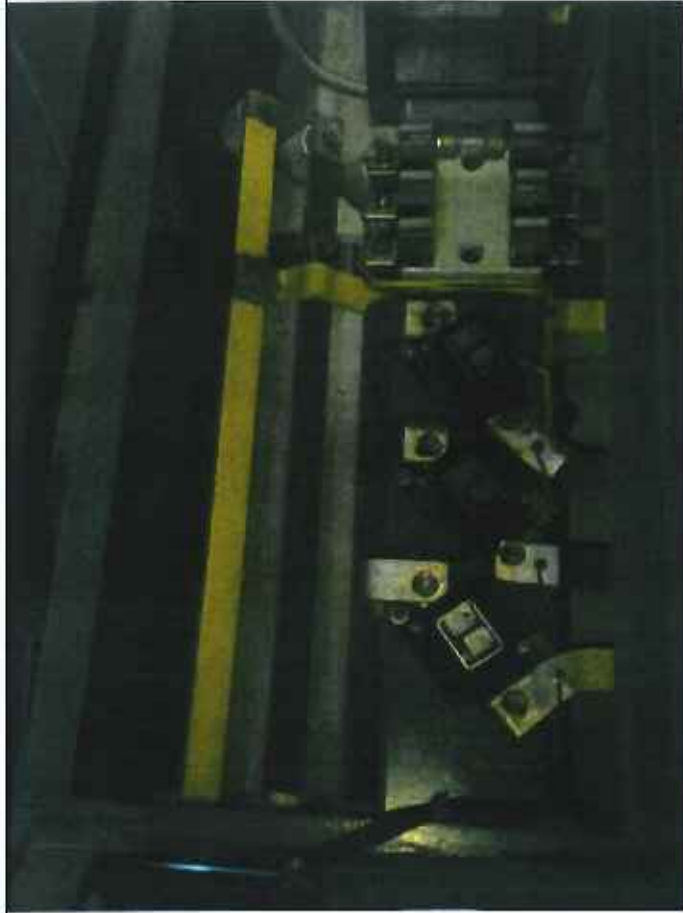
| OPIS TERMOGRAMU: | Pomiary wykonano przy typowym obciążeniu elektrycznym dla rozdzielnic. |

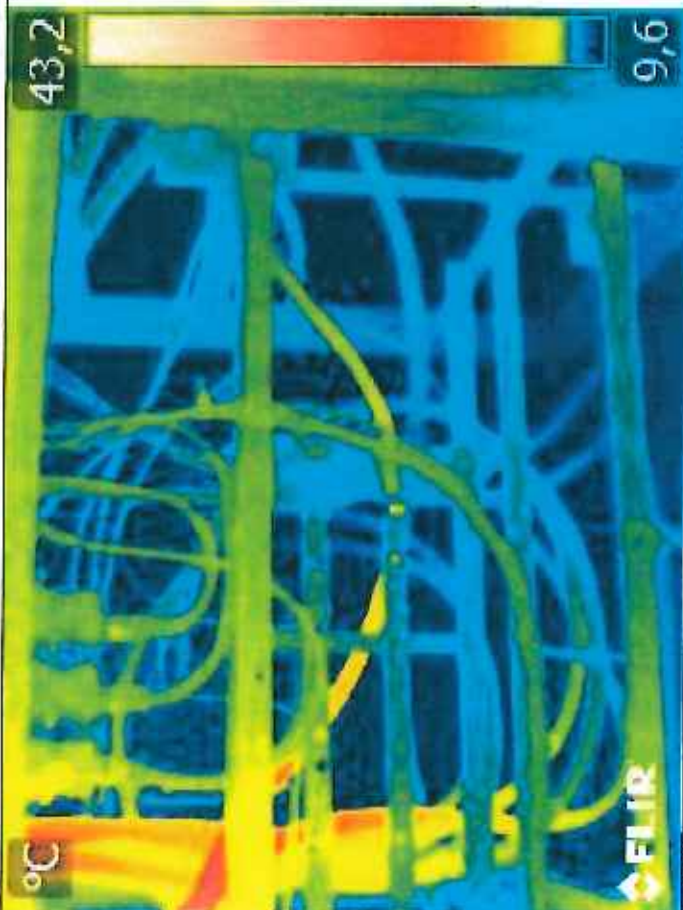
| OPIS TERMIDRAMU: | Pomiary wykonano przy typowym obciążeniu elektrycznym dla rozdzielni. |

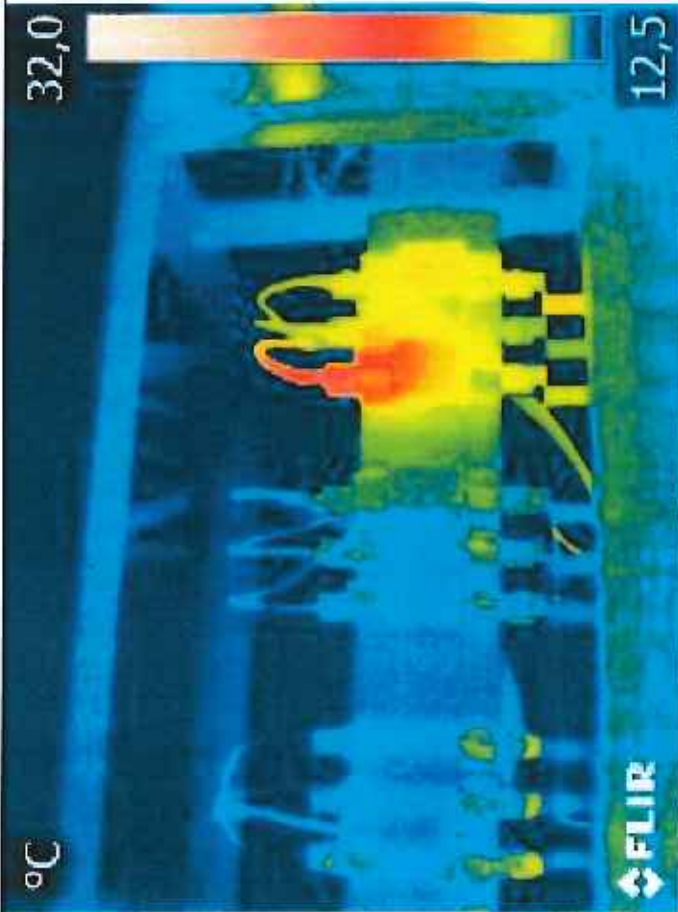
| OPIS TERMÓGRAMU: | Pomiary wykonano przy typowym obciążeniu elektrycznym dla rozdzielnic. |

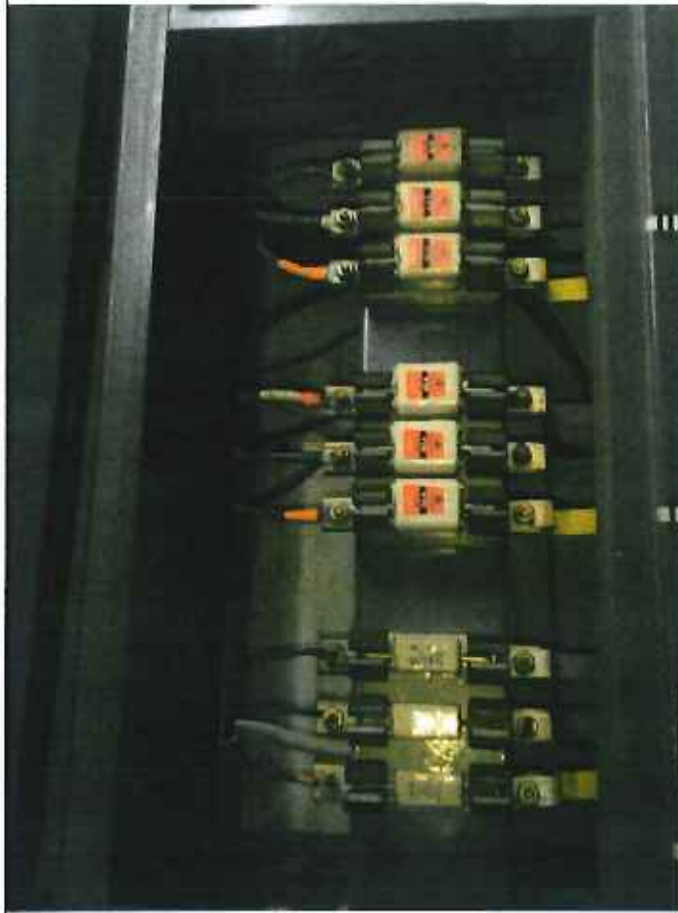
| WIZJID: FLIR13373 | |

| <input checked="" type="checkbox"/> - Maksymalna temperatura termogramu $< 50^{\circ}C$<br>przy normalnym obciążeniu. | <input checked="" type="checkbox"/> - Stan techniczny DOBRY.<br><input checked="" type="checkbox"/> - Brak zaleceń. |

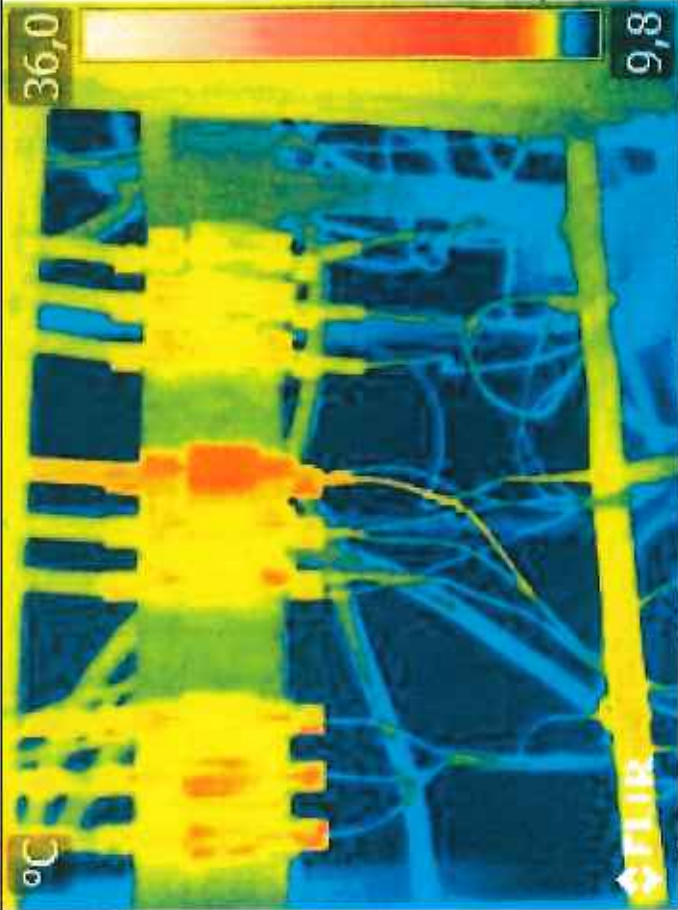
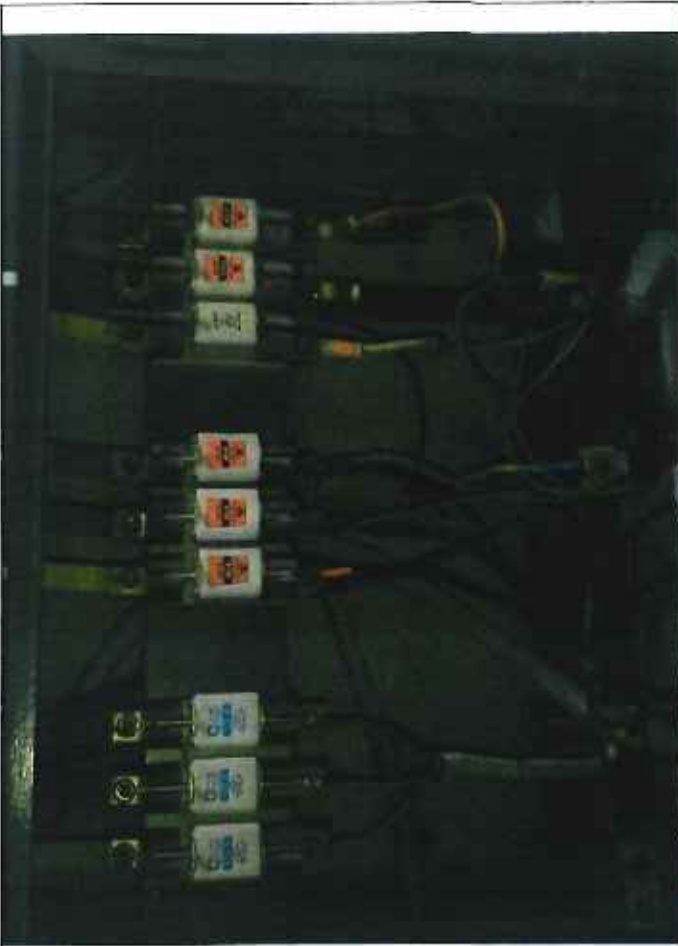
| WIZJA: FLIR13377 | |

| <input checked="" type="checkbox"/> - Maksymalna temperatura termogramu $< 50^{\circ}C$<br>przy normalnym obciążeniu. | <input checked="" type="checkbox"/> - Stan techniczny DOBRY. |

| OPIS: | <b>Rozdzielnica główna (w trakcie spektaklu) 12/13</b> | | |

| | <input checked="" type="checkbox"/> - Brak zaleceń. |

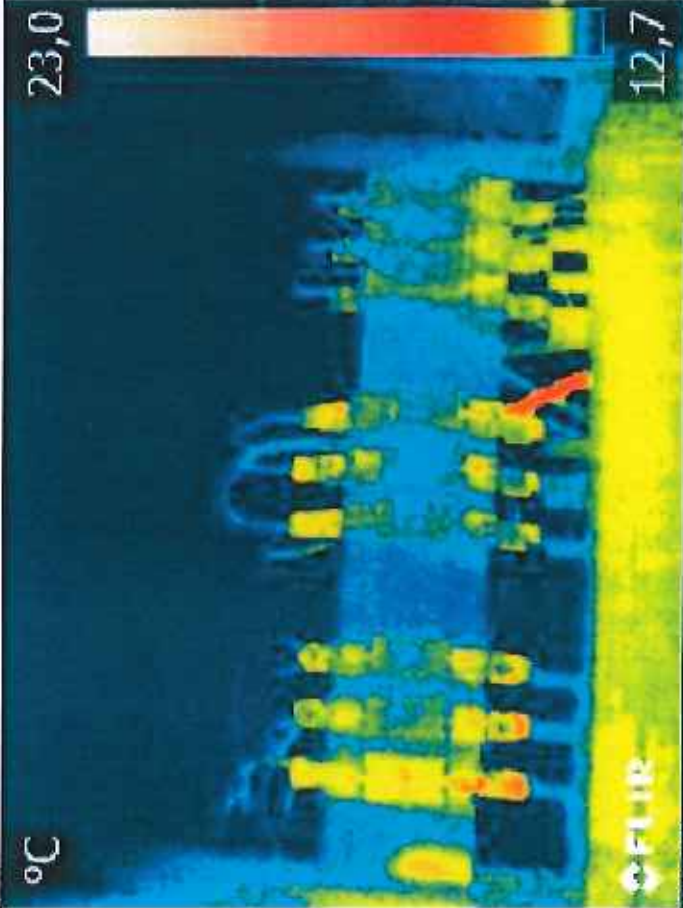
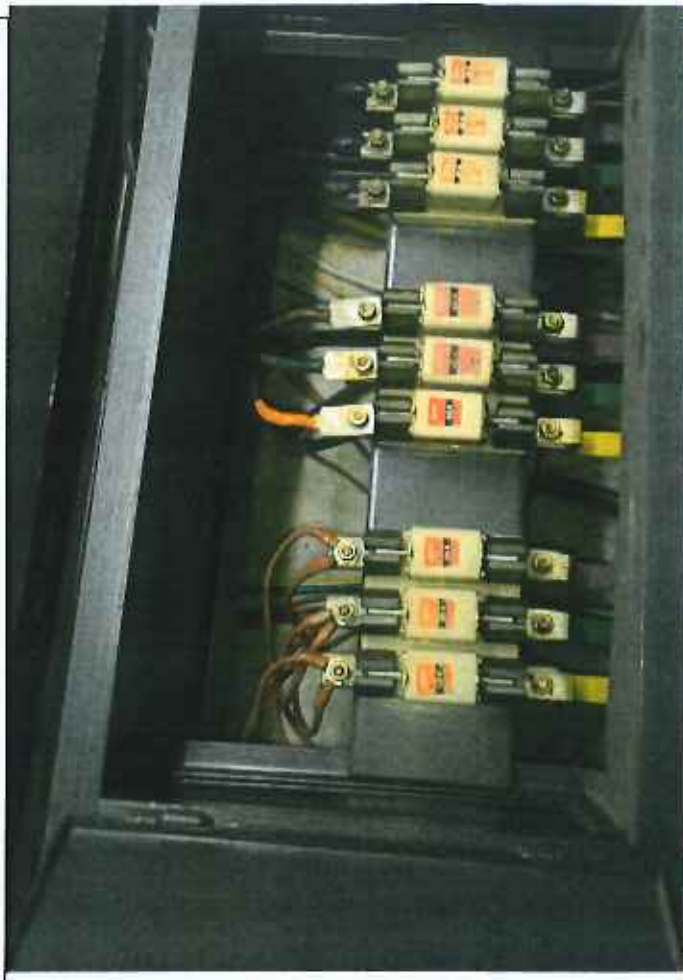
| OPIS TERMIOGRAMU: | Pomiary wykonano przy typowym obciążeniu elektrycznym dla rozdzielni. | | |

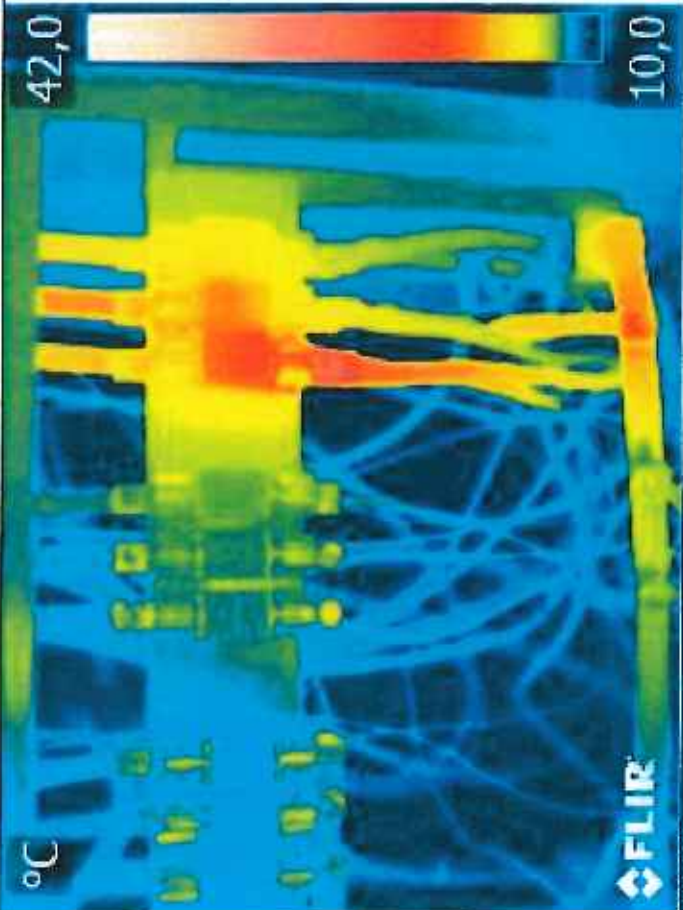
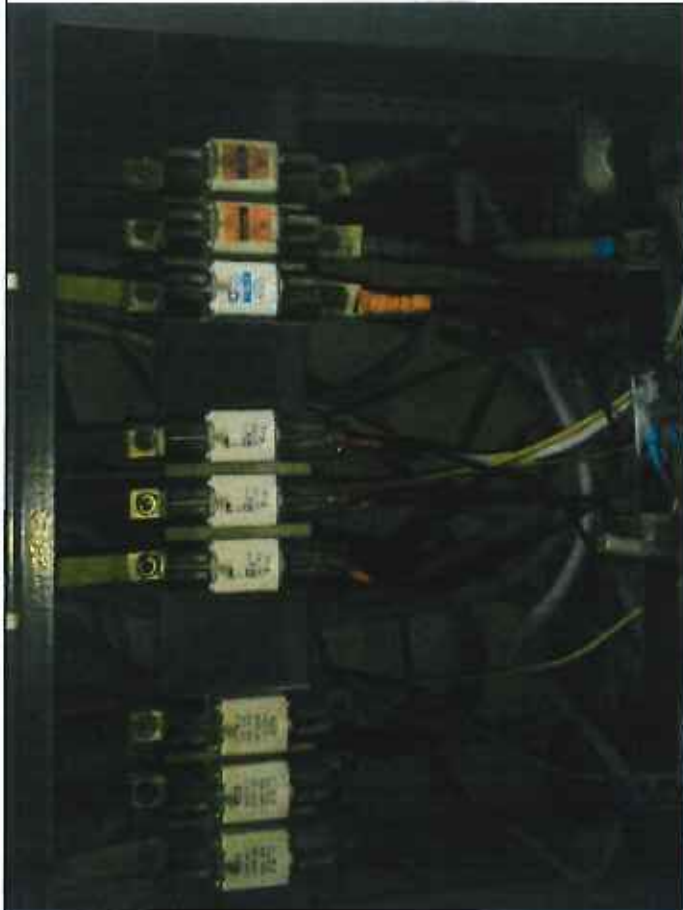
| OPIS: | Rozdzielnica główna (w trakcie spektaklu) 13/13 |
| <input checked="" type="checkbox"/> - Maksymalna temperatura termogramu $<50^{\circ}C$ przy normalnym obciążeniu. | <input checked="" type="checkbox"/> - Stan techniczny DOBRY. |

| WNIOSKI I ZALECENIA<br><input checked="" type="checkbox"/> - Brak zaleceń. | |

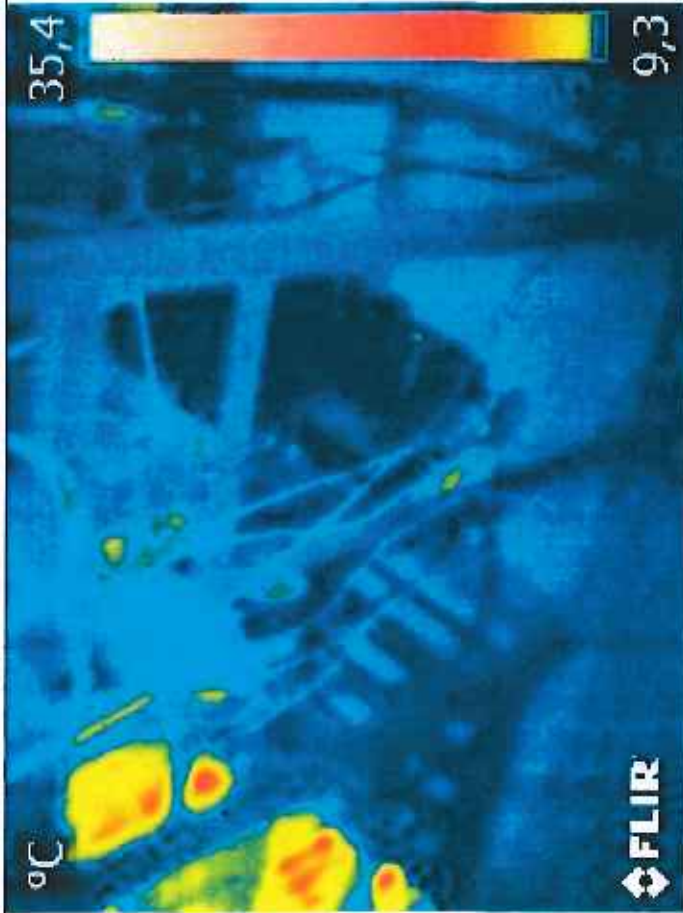
| OPIS TERMOGRAFI: | Pomiary wykonano przy typowym obciążeniu elektrycznym dla rozdzielni. |

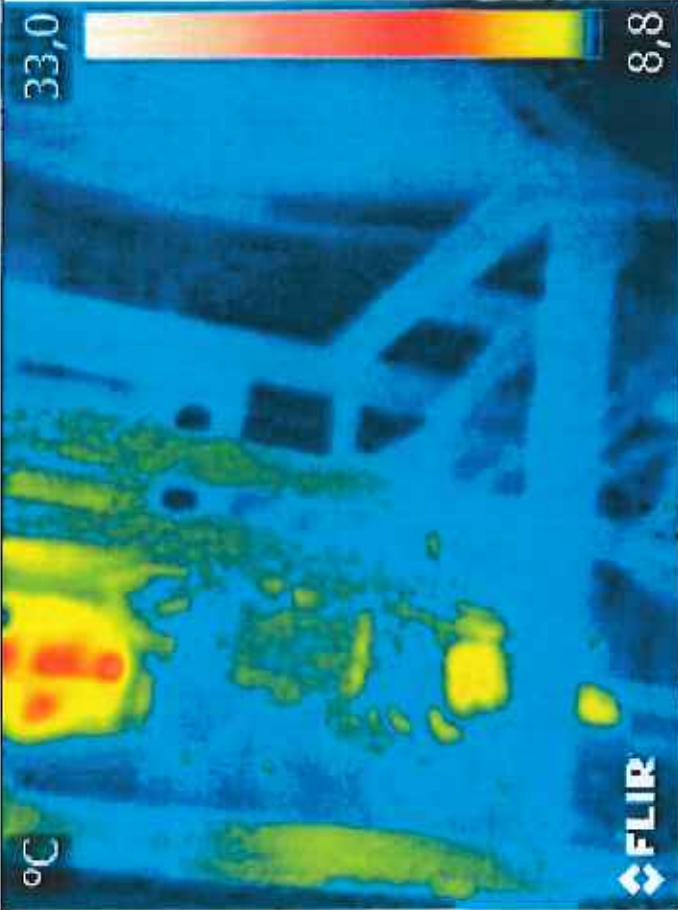
| WIZJID-FLIR13305 | |

| OPIS: | Rozdzielnica oświetleniowa (przed spektaklem) 2/3 |
| <input checked="" type="checkbox"/> - Maksymalna temperatura termogramu $< 50^{\circ}C$<br>przy normalnym obciążeniu. | <input checked="" type="checkbox"/> - Stan techniczny DOBRY. |

| | <input checked="" type="checkbox"/> - Brak zaleceń. |

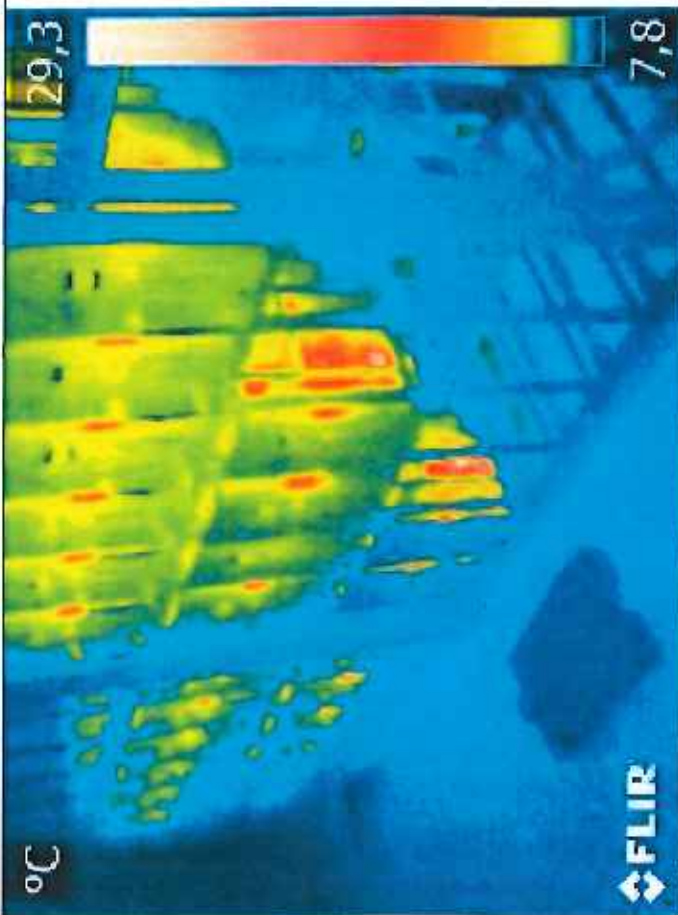
| OPIS TERMOGRAFI: | Pomiary wykonano przy typowym obciążeniu elektrycznym dla rozdzielnic. | | |

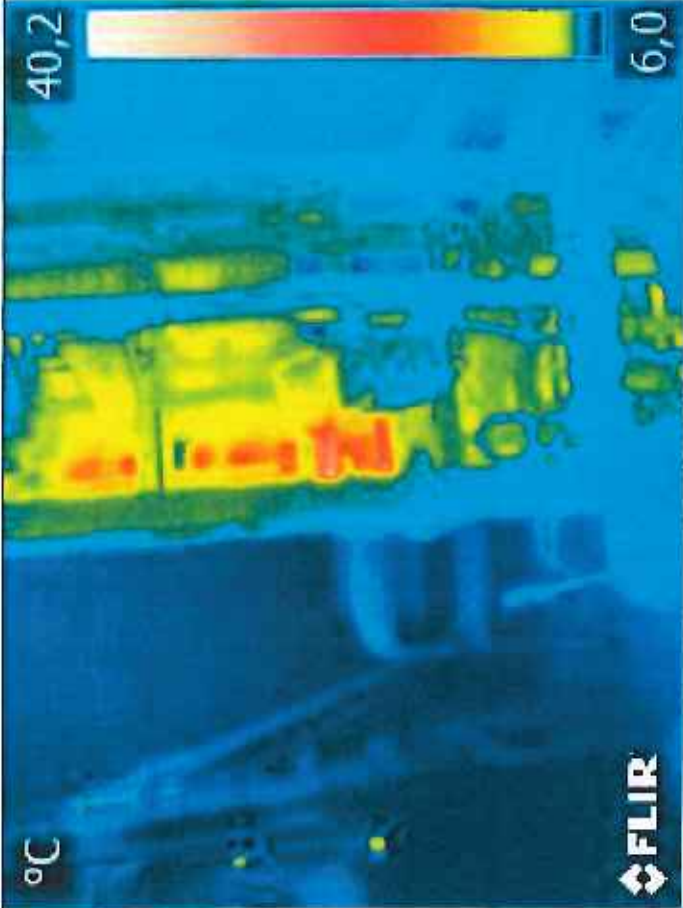
| OPIS TERMIOGRAMU: | Pomiary wykonano przy typowym obciążeniu elektrycznym dla rozdzielni. | | |
