Fot.1. Elewacja frontowa budynku TSKŻ od strony placu Grzybowskiego (południowo – wschodnia)

**ZAŁĄCZNIK NR 2**  
**DOKUMENTACJA**  
**FOTOGRAFICZNA WYKONANYCH**  
**ODKRYWEK ELEMENTÓW**  
**KONSTRUKCYJNYCH BUDYNKU**

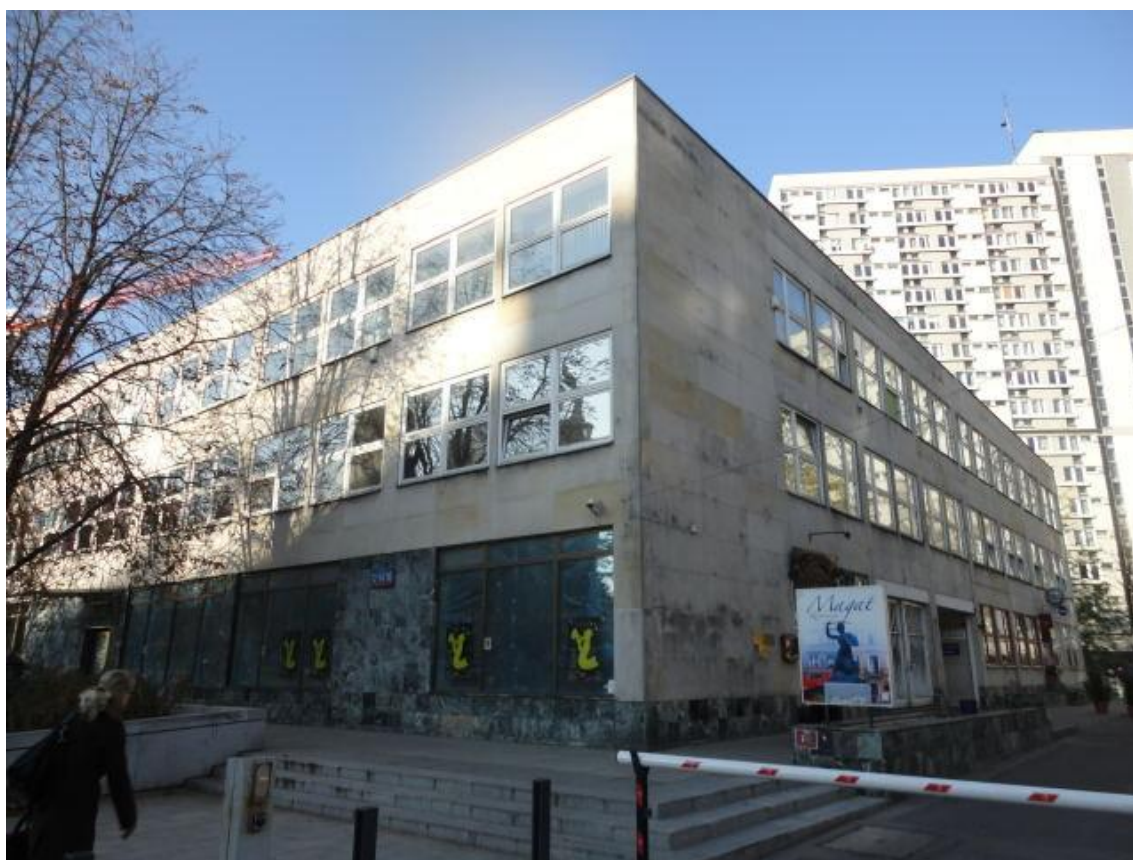
Fot.2. Elewacja frontowa i boczna (północno - wschodnia)

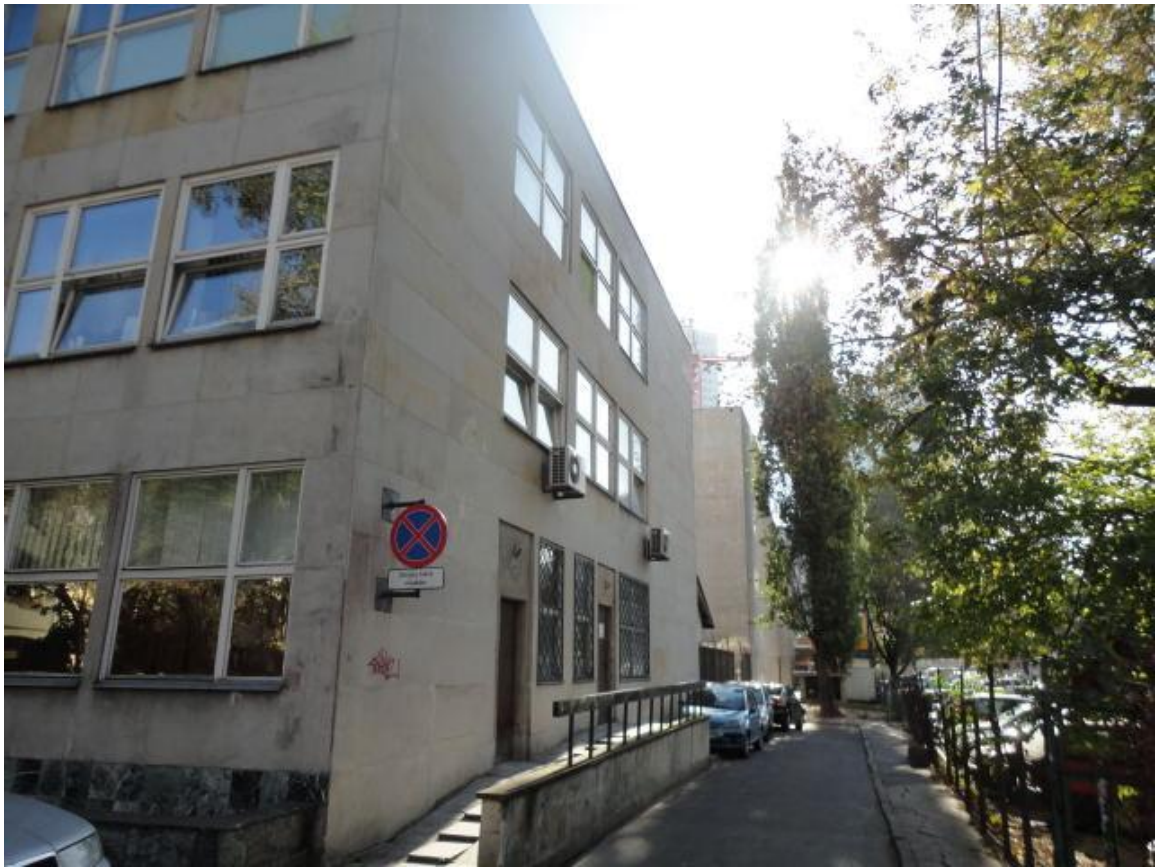
Fot. 3 Elewacja tylna (północno - zachodnia)

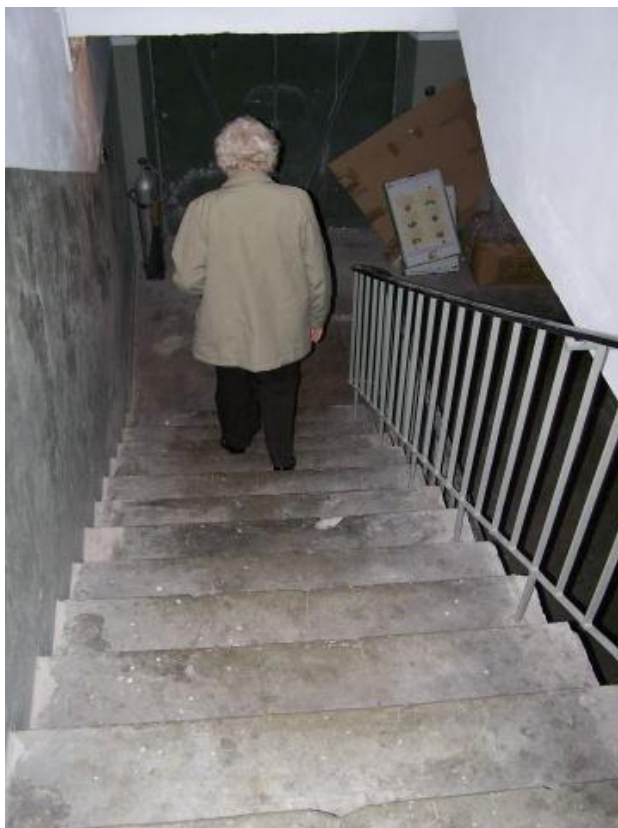
Fot. 5. Widok schodów do piwnicy

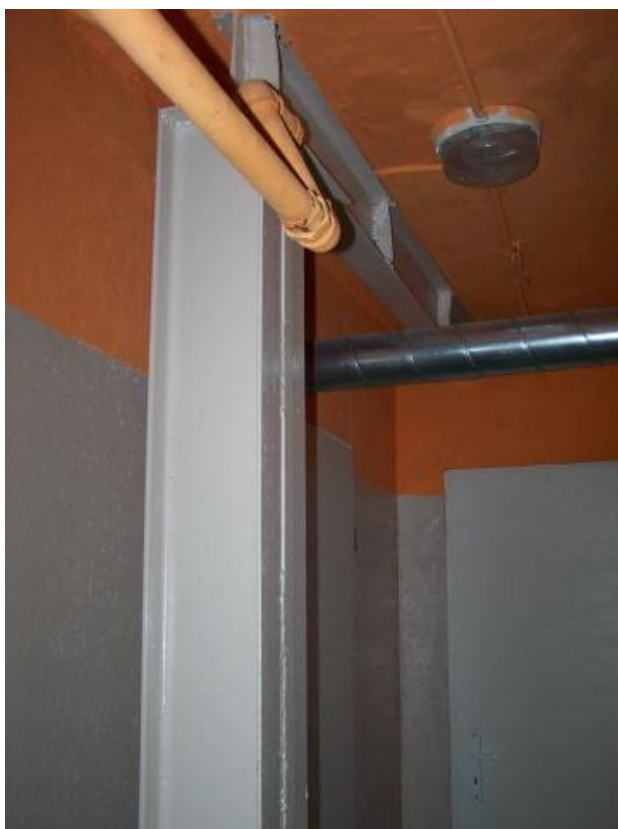
Fot.6. piwnice - widok wzmocnień stalowych

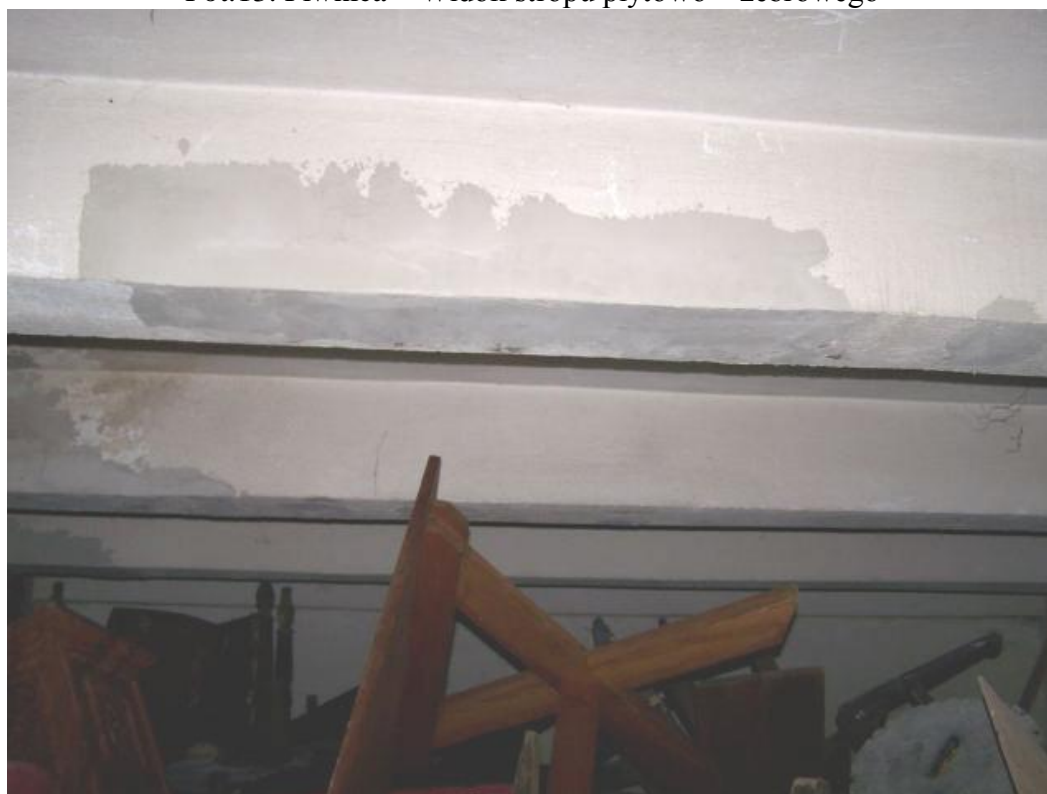
Fot. 14. Piwnica – naprawiane żebra

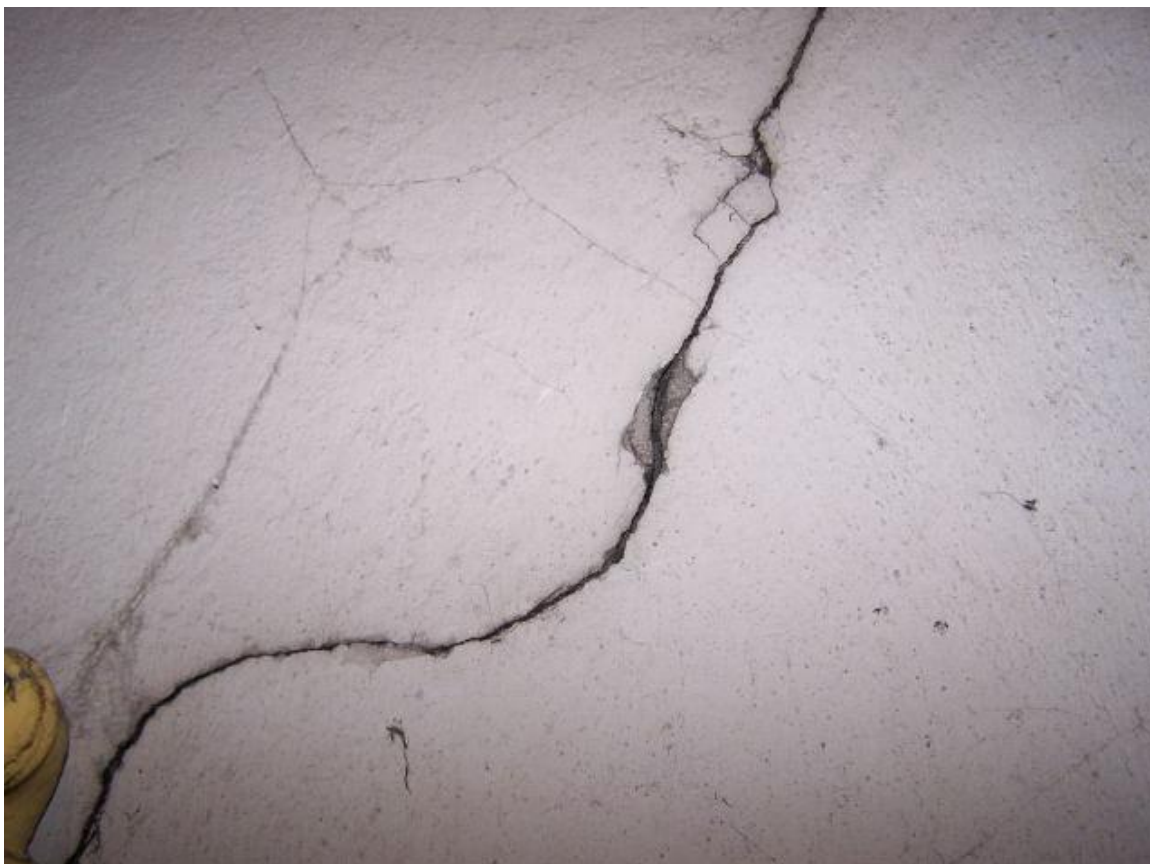
Fot.15. Piwnica – zarysowania ścian poprzecznych (w pomieszczeniu skrajnym w trakcie przy placu Grzybowskiem)

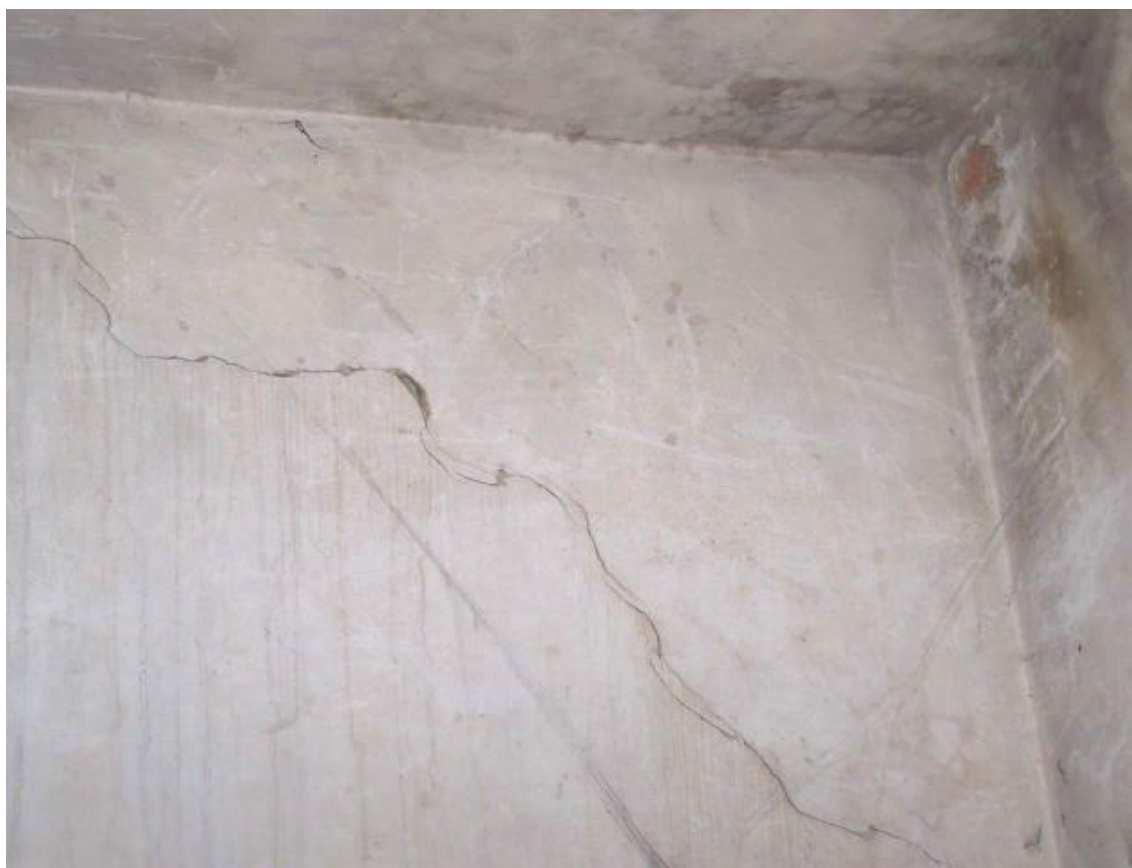
Fot. 20 Piwnica – zarysowania ścian poprzecznych (w pomieszczeniu skrajnym w trakcie przy placu Grzybowskiem)

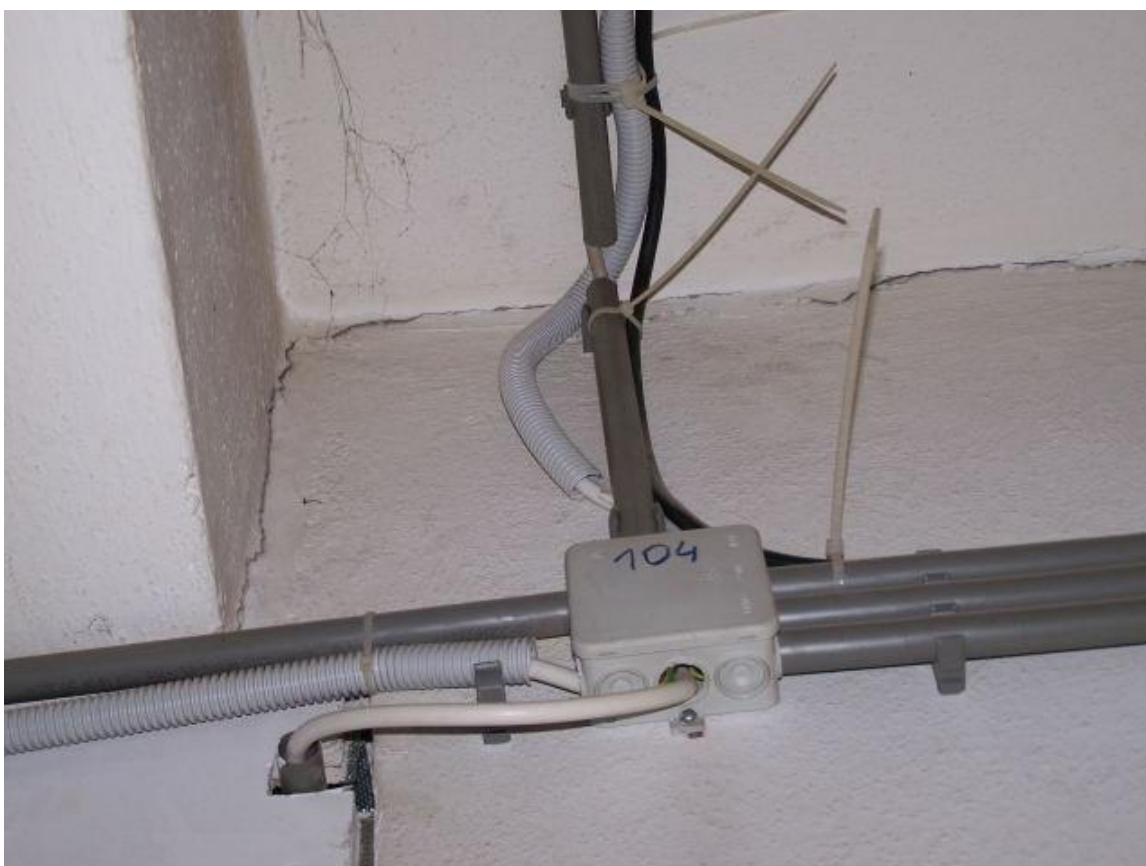
Fot.24. Piwnica – odspojenie od stropu ścian działowych

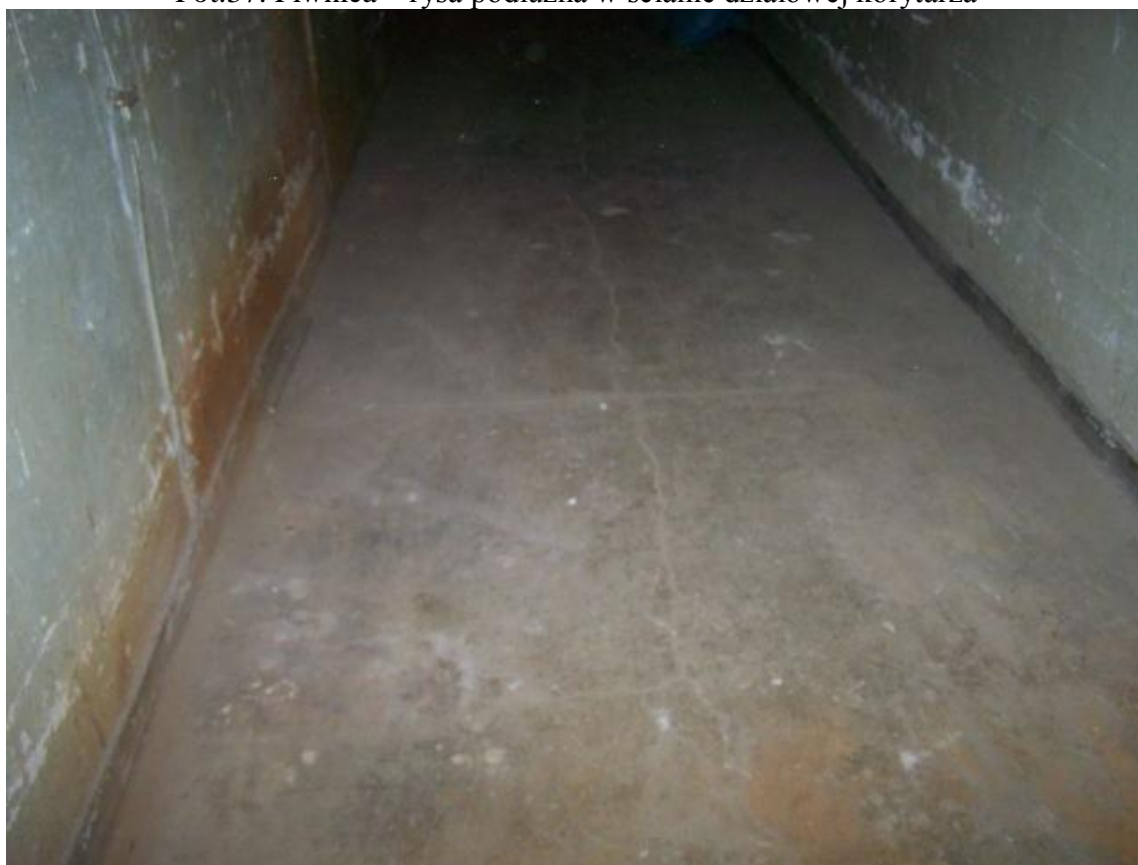
Fot.38. Piwnica – zarysowania posadzki

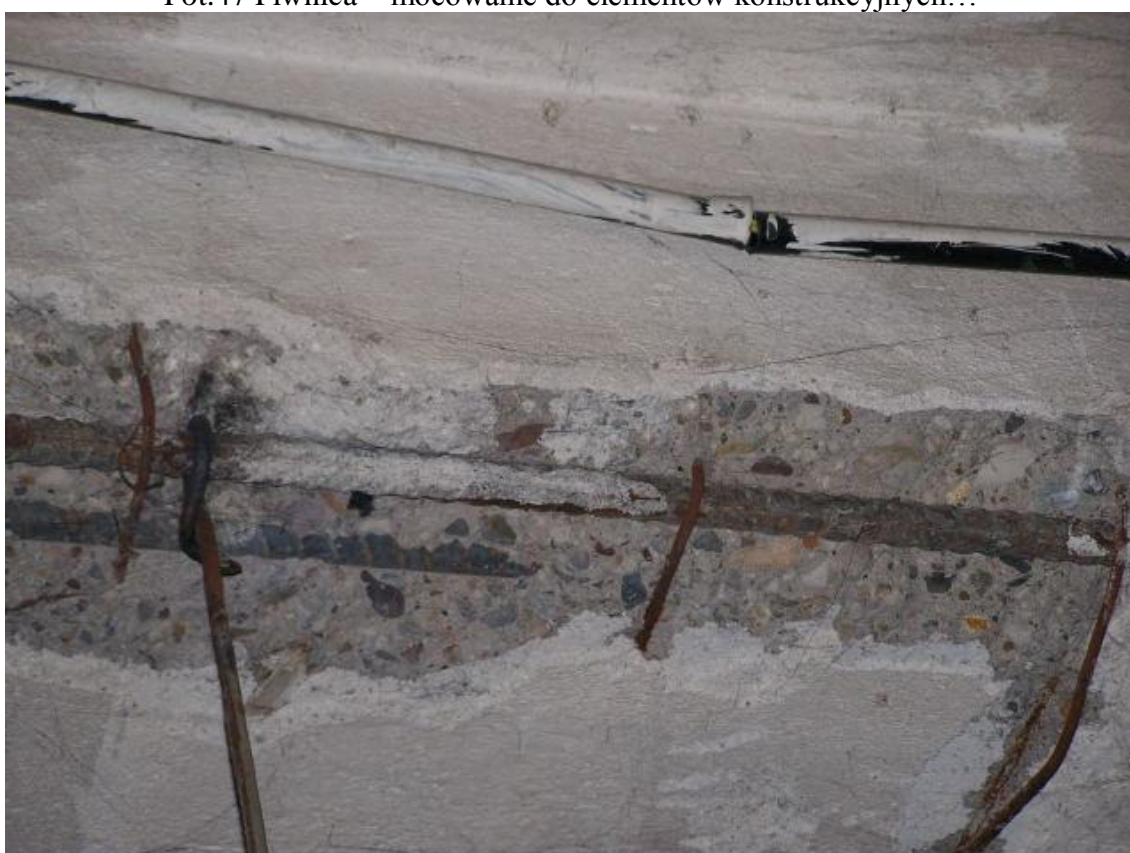
Fot.48. Piwnica – ubytki otuliny i korozja zbrojenia podciagu

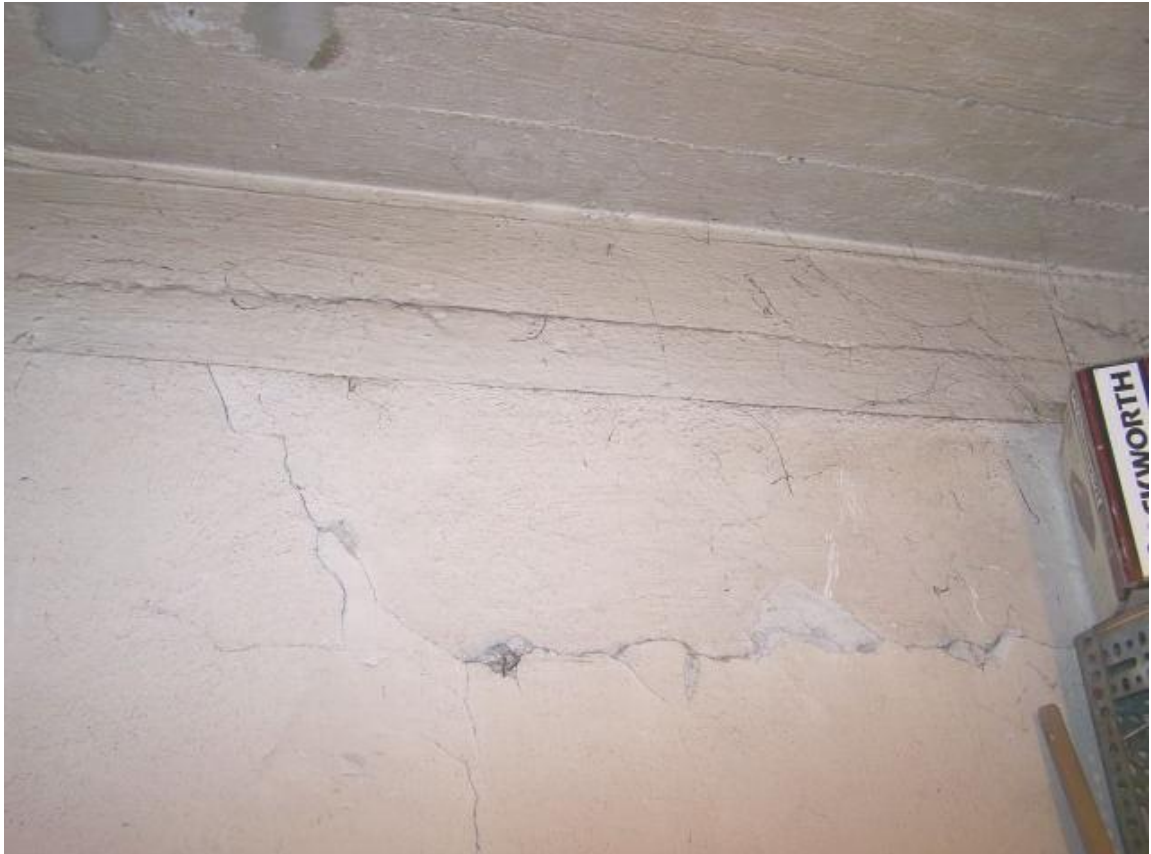
Fot. 51 Piwnica - zarysowania ściany poprzecznej w trakcie od strony podwórka

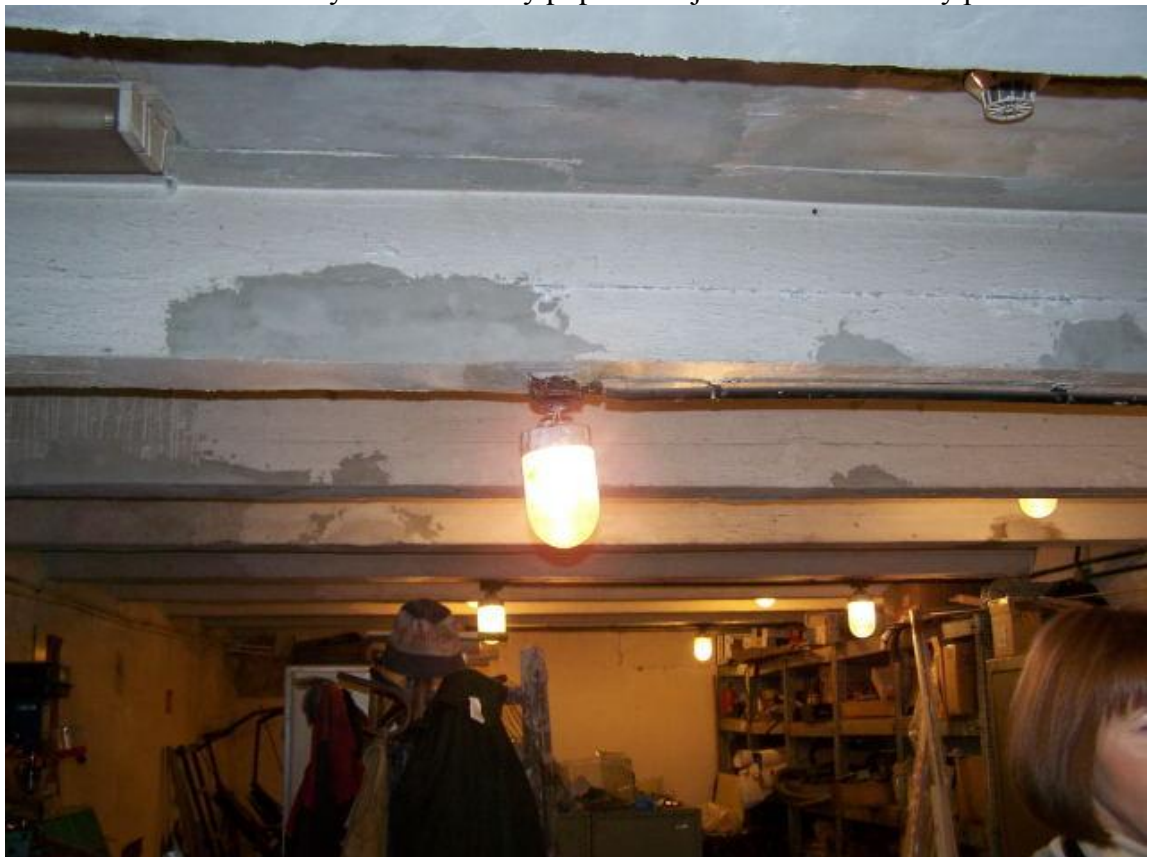
Fot.52 Piwnica – naprawiane żebra w trakcie od strony podwórka

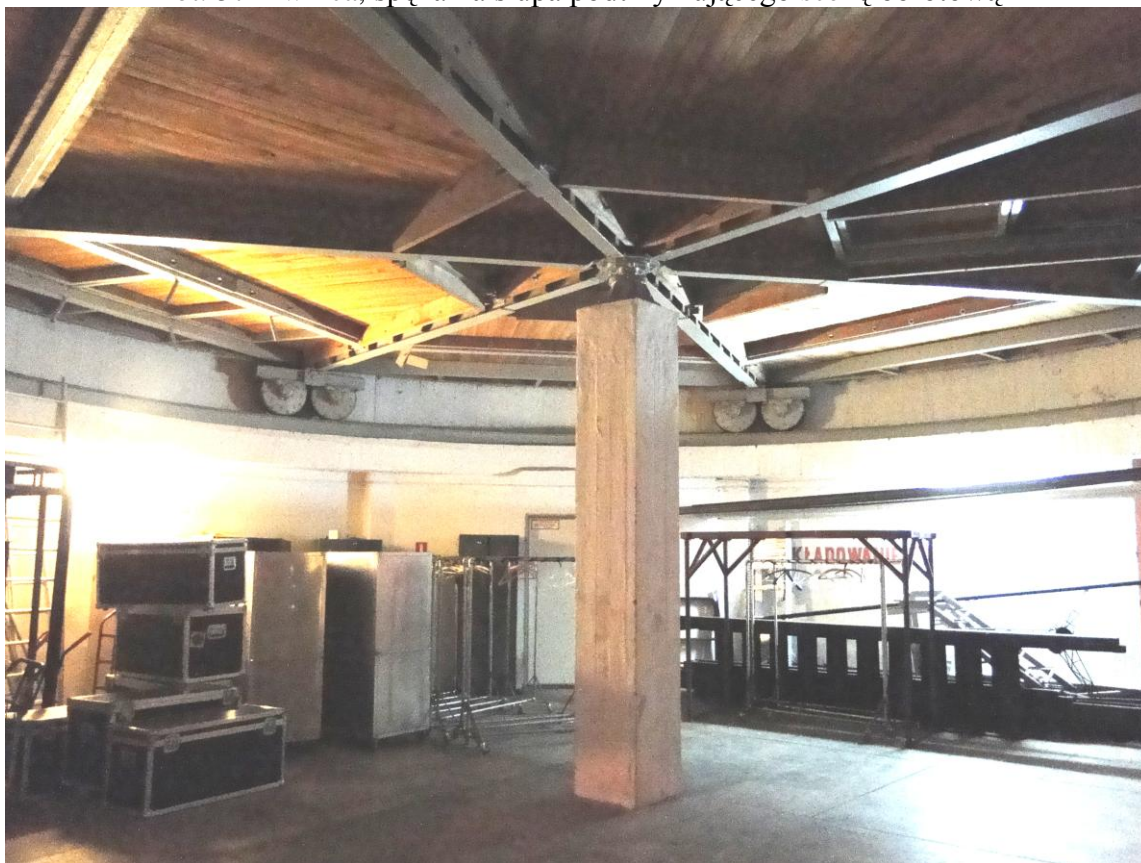
Fot.58. Piwnica – widok podparcia sceny obrotowej

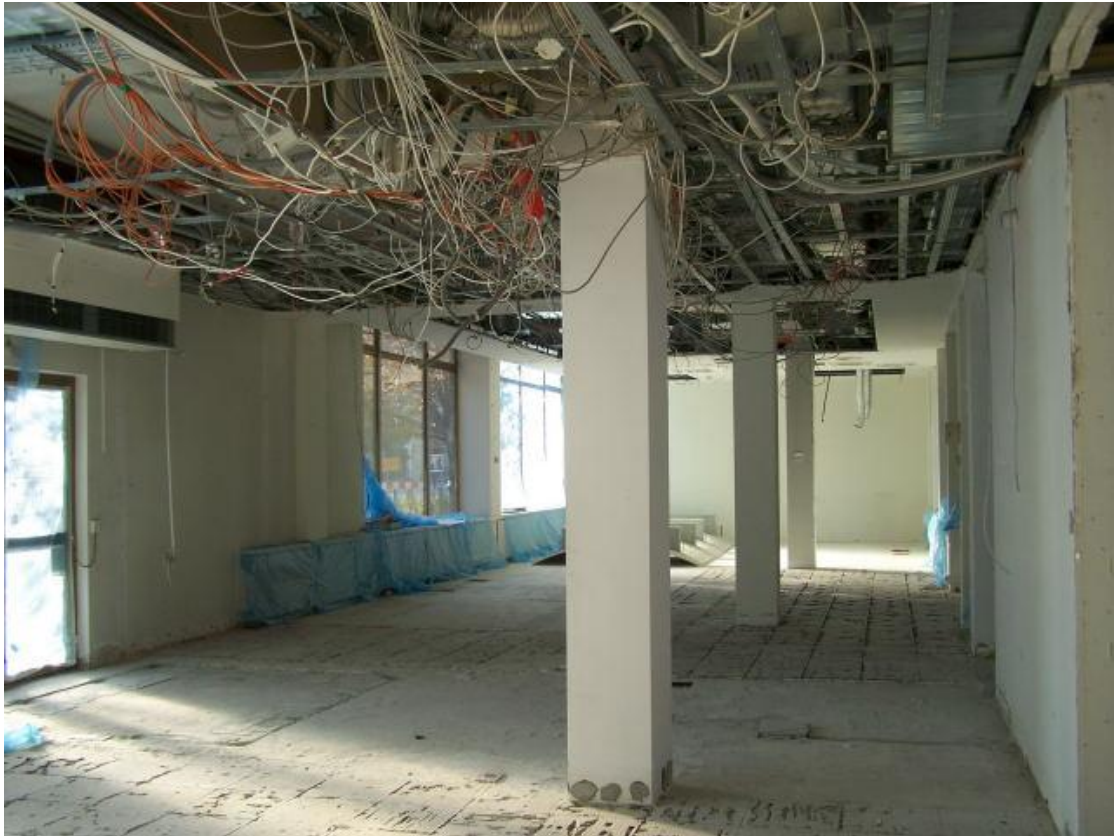
Fot.59. Parter – widok słupów konstrukcyjnych w pomieszczeniu od strony placu Grzybowskiego

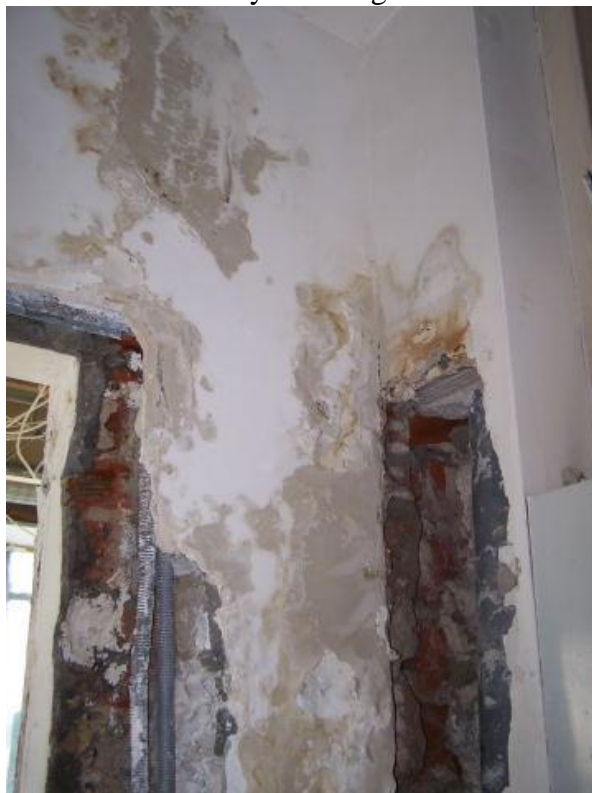
Fot.60 Parter – silne zawilgocenie ścian z płyt G-K

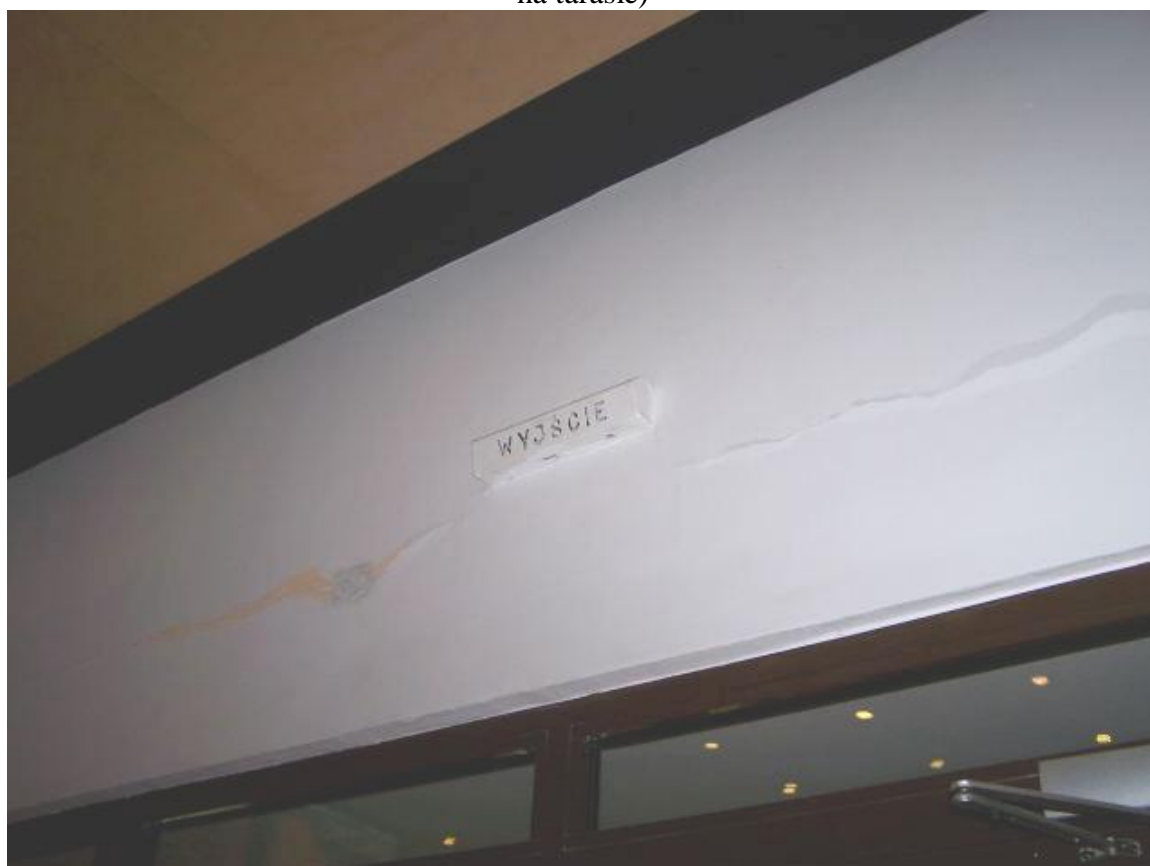
Fot.62. Parter – zarysowania ściany działowej przy wejściu do teatru

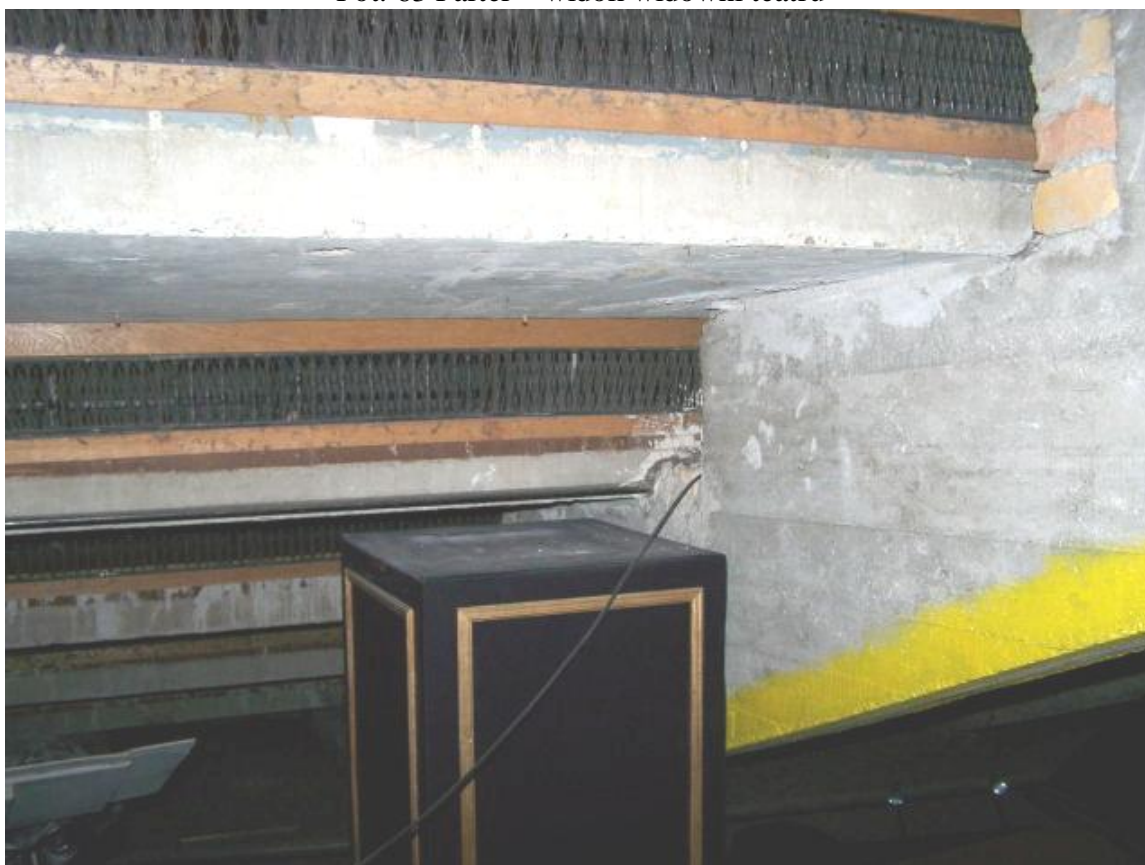
Fot.64. Parter – widok widowni od spodu siedzeń

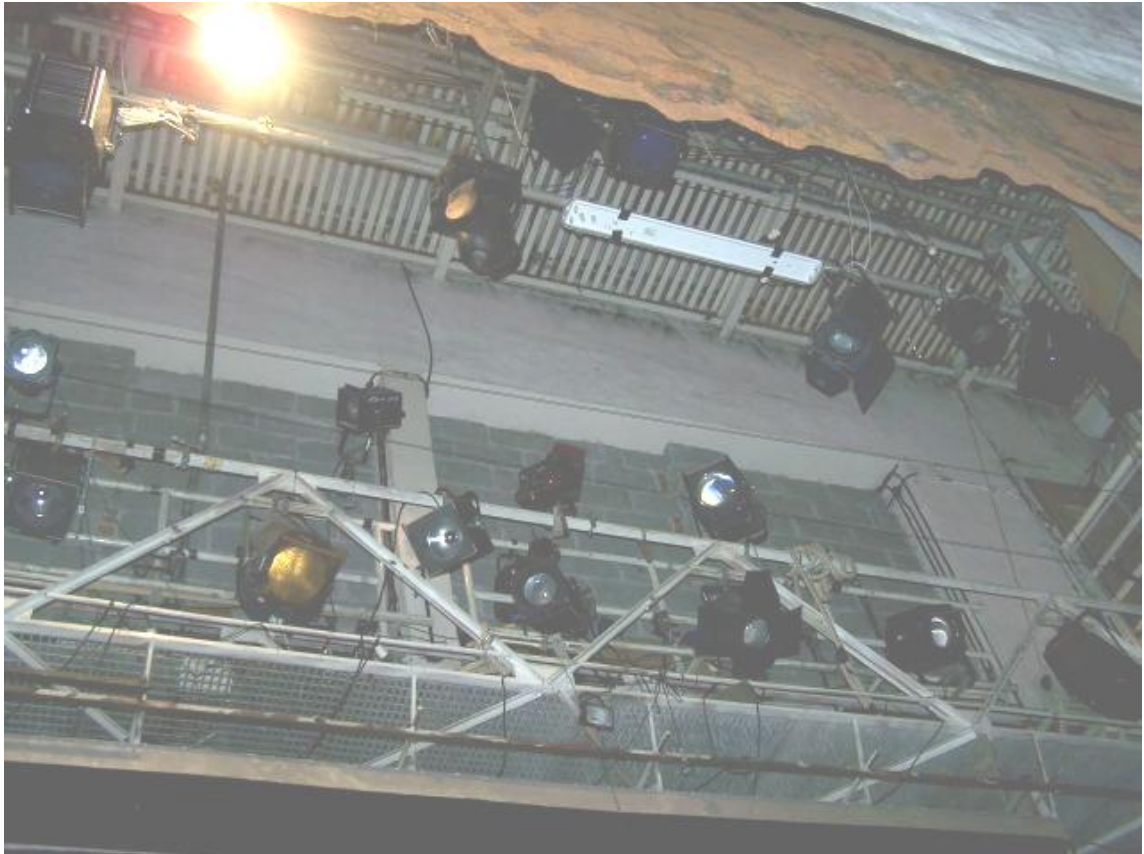
Fot. 65 Parter widok konstrukcji żelbetowej nad sceną

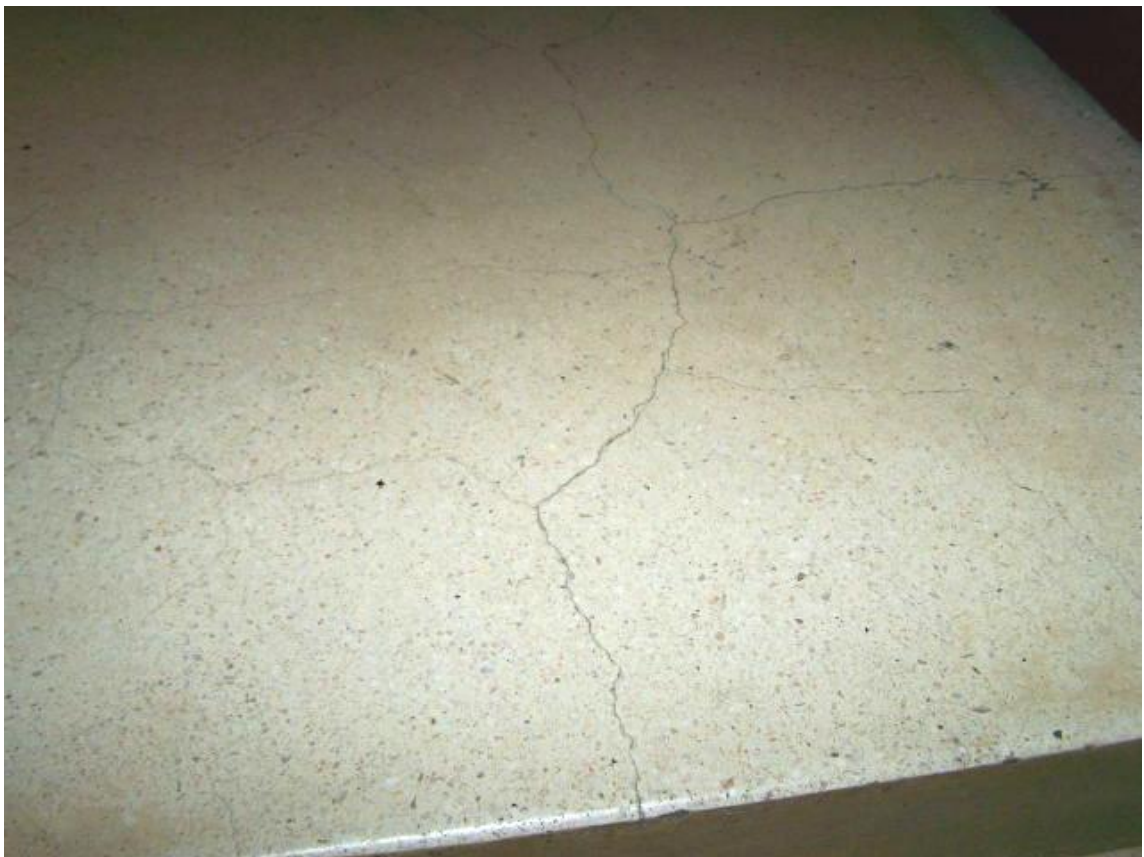
Fot.66. Garderoby teatru( ½ pietra) - zarysowania podestu schodów

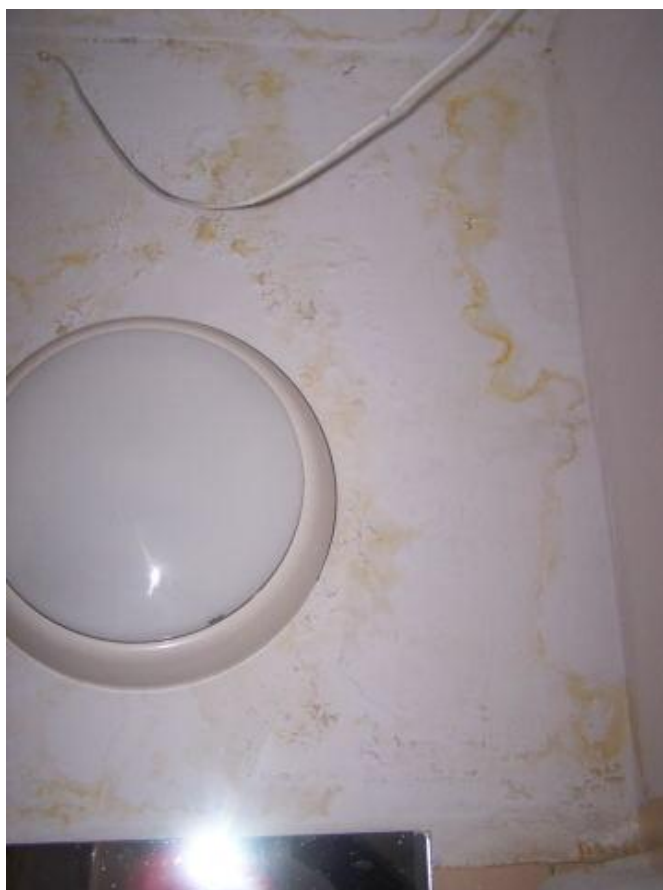
Fot.67 Garderoby teatru( ½ pietra) – zacieki na ścianie kominowej

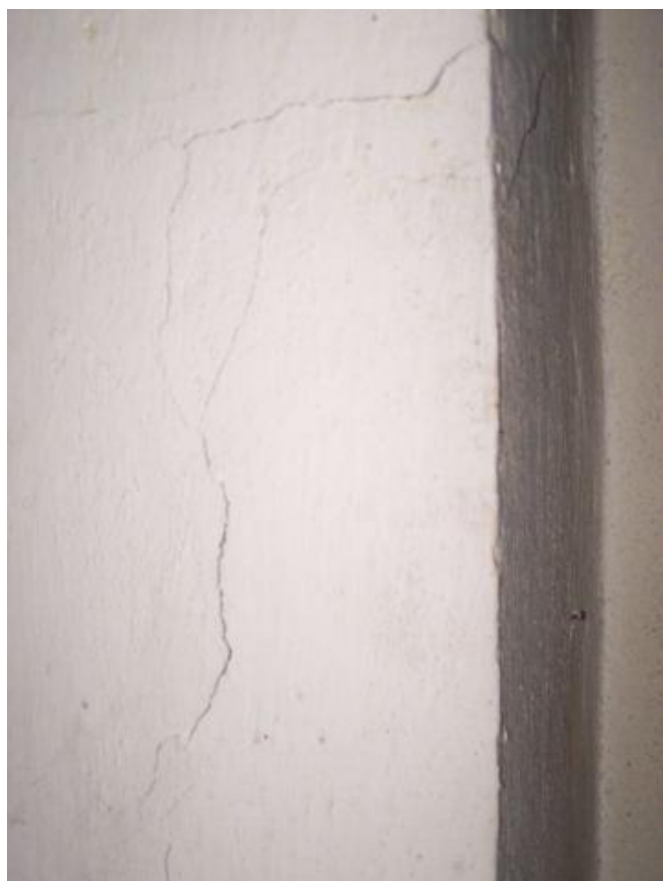
Fot.68. Garderoby teatru( ½ pietra)– rysa ukośna w ścianie działowej

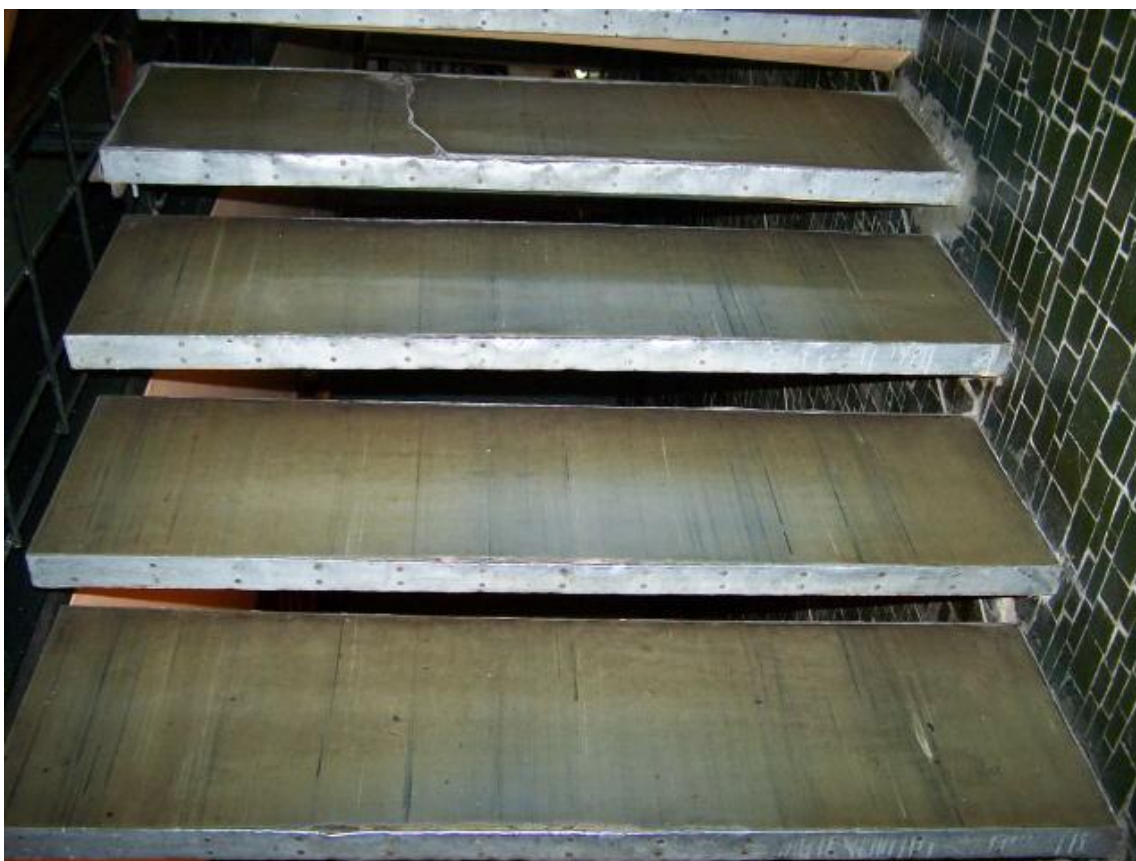
Fot.69. I piętro – zarysowanie stopni wspornikowych schodów

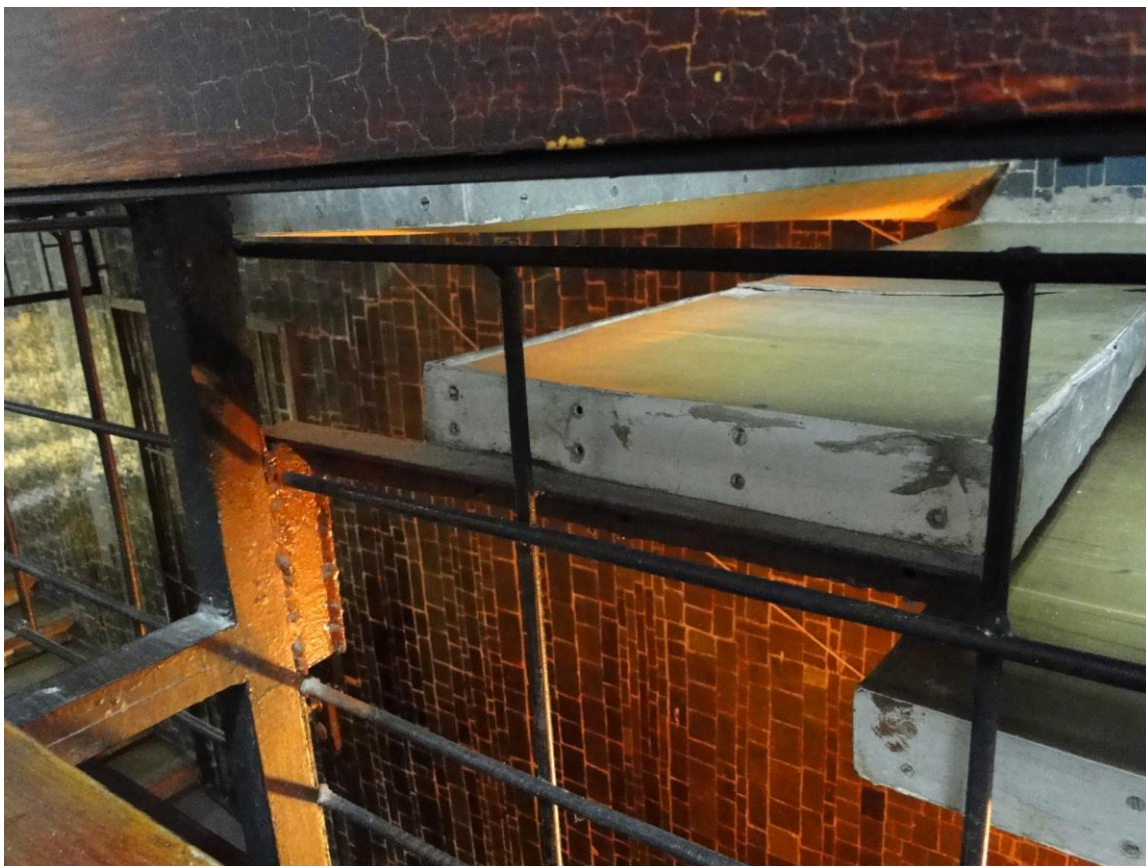
Fot.71. I piętro – zarysowanie stopni wspornikowych schodów , wadliwe podparcie stopni

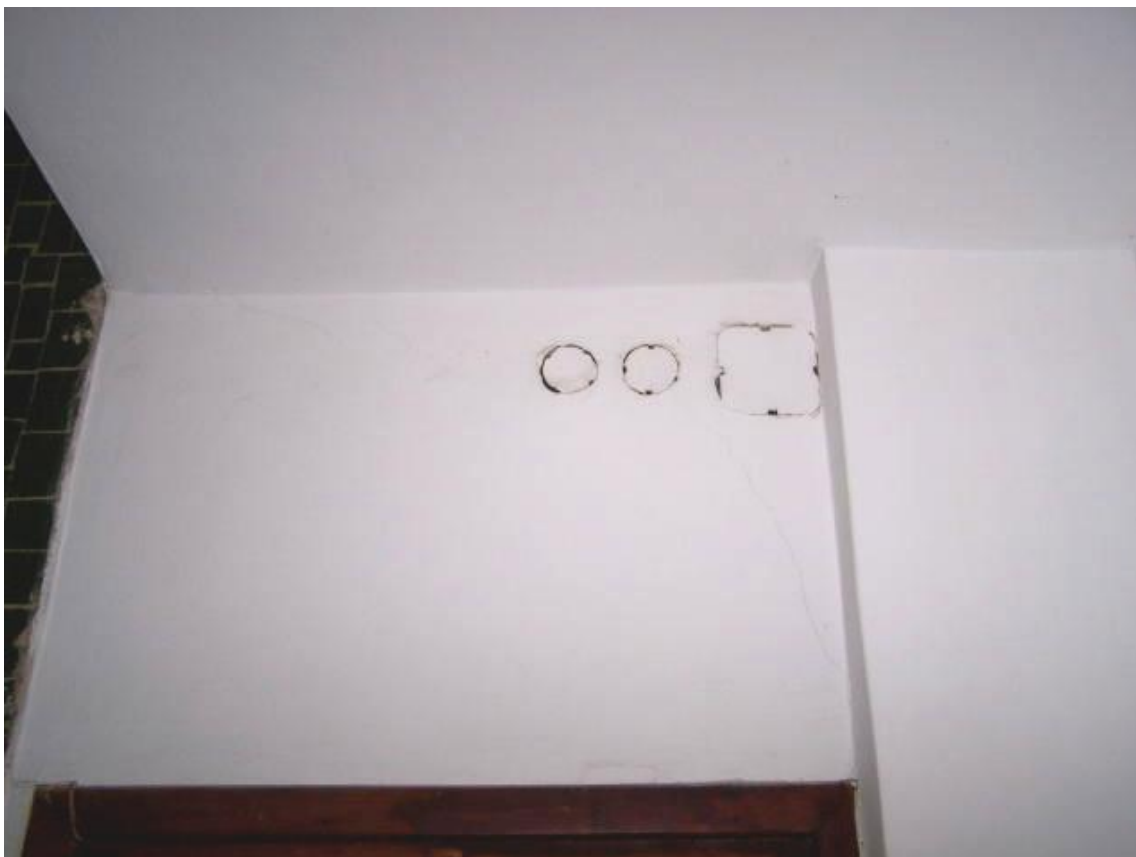
Fot.73. I piętro – zarysowania ściany pomiędzy holem a salą ćwiczeń

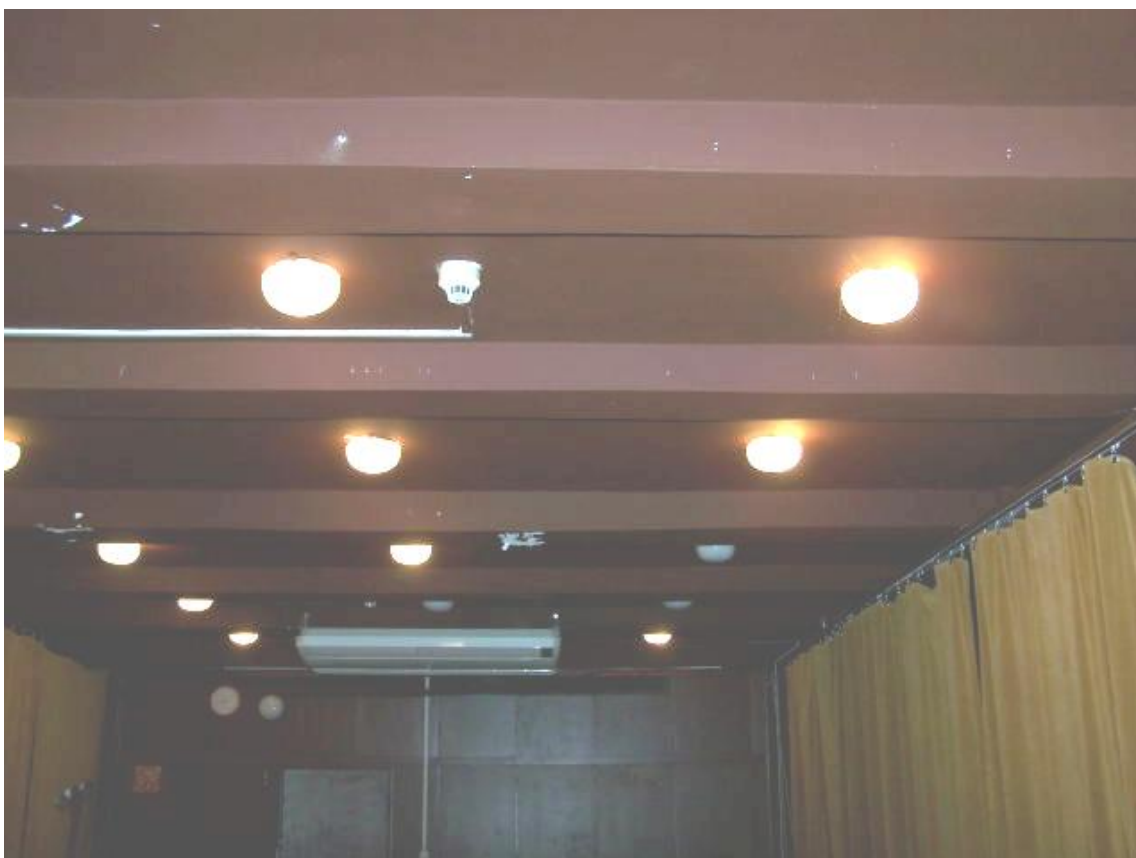
Fot.74. I piętro – konstrukcja stropu w Sali ćwiczeń teatru

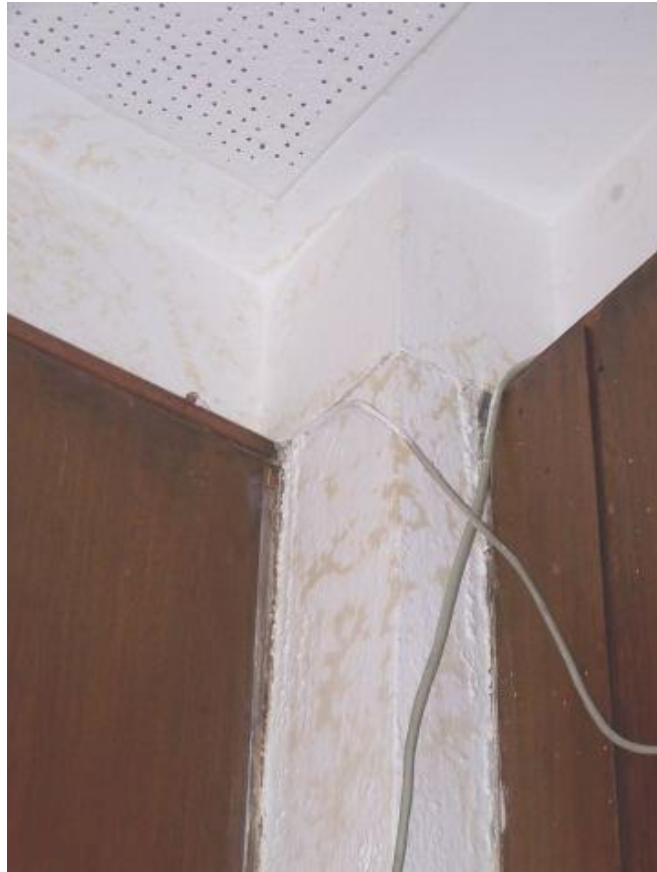
Fot. 77 I piętro - zacieki na ścianie. Przy słupie konstrukcyjnym
