Fot.1. Elewacja frontowa budynku TSKŻ od strony placu Grzybowskiego (południowo – wschodnia)

**ZAŁĄCZNIK NR 2**  
**DOKUMENTACJA**  
**FOTOGRAFICZNA WYKONANYCH**  
**ODKRYWEK ELEMENTÓW**  
**KONSTRUKCYJNYCH BUDYNKU**

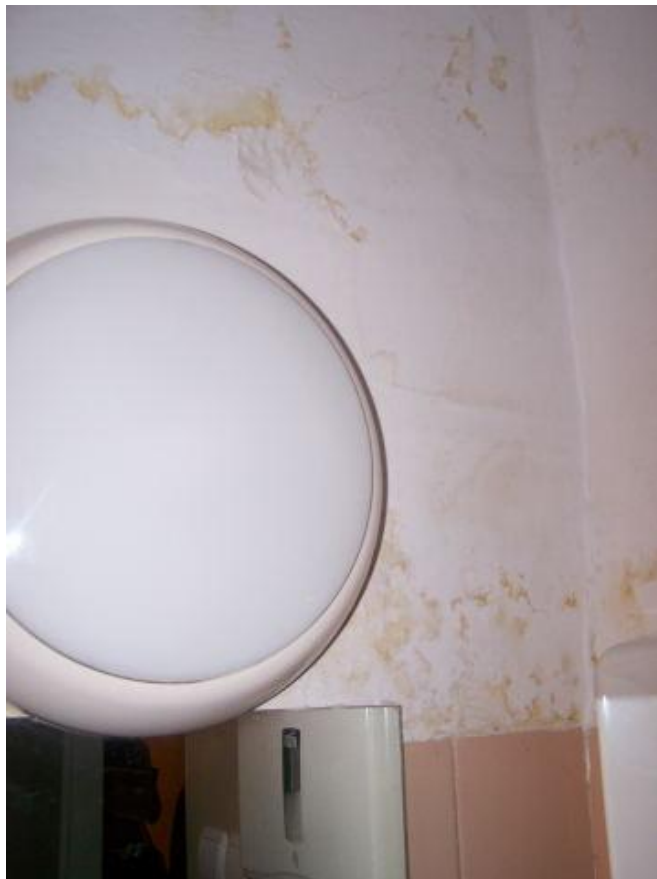
Fot.78 Garderoby teatru( 1 ½ pietra) – zacieki na ścianie kominowej

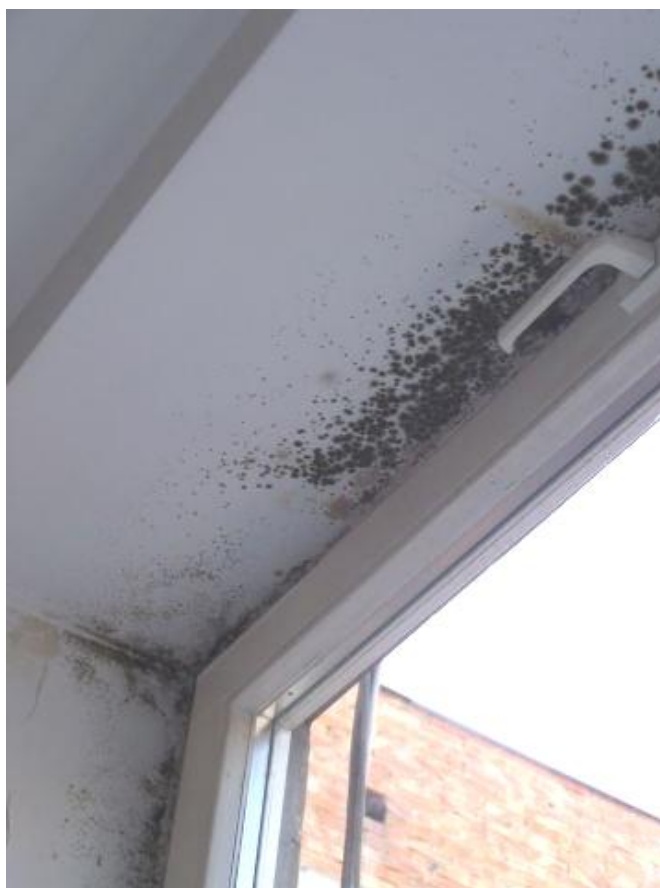
Fot.81 I piętro – restauracja „Magat”, pleśnie na nadprożu okiennym

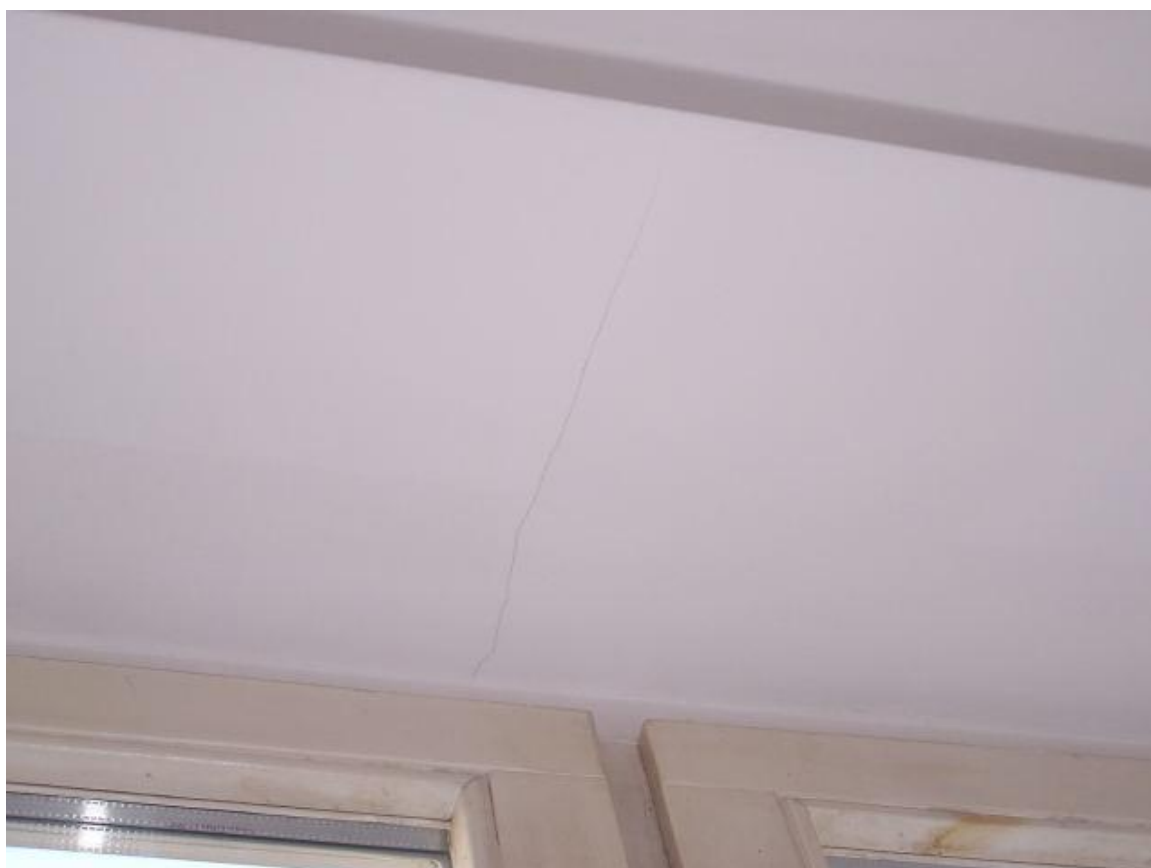
Fot. 82 I piętro – restauracja „Magat”, rysy w nadprożu okiennym

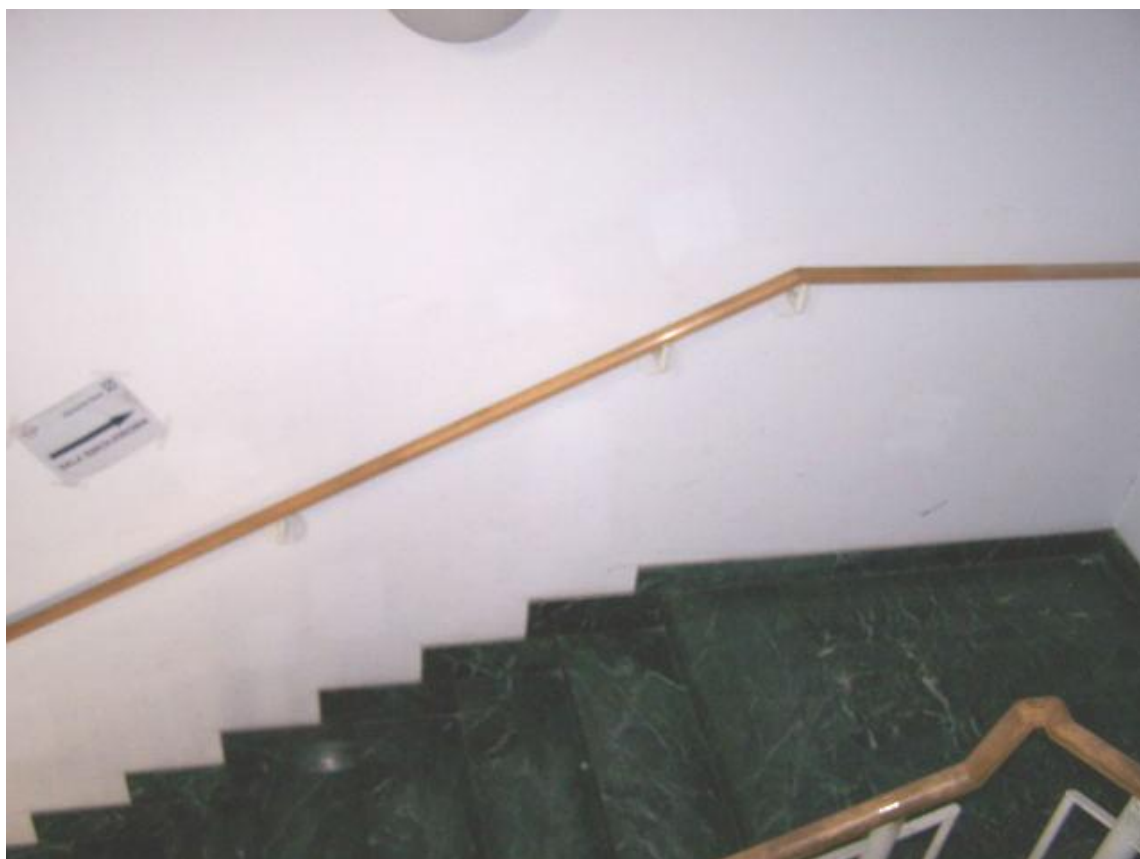
Fot. 83. II piętro – zarysowania ścian klatki schodowej prowadzącej do banku

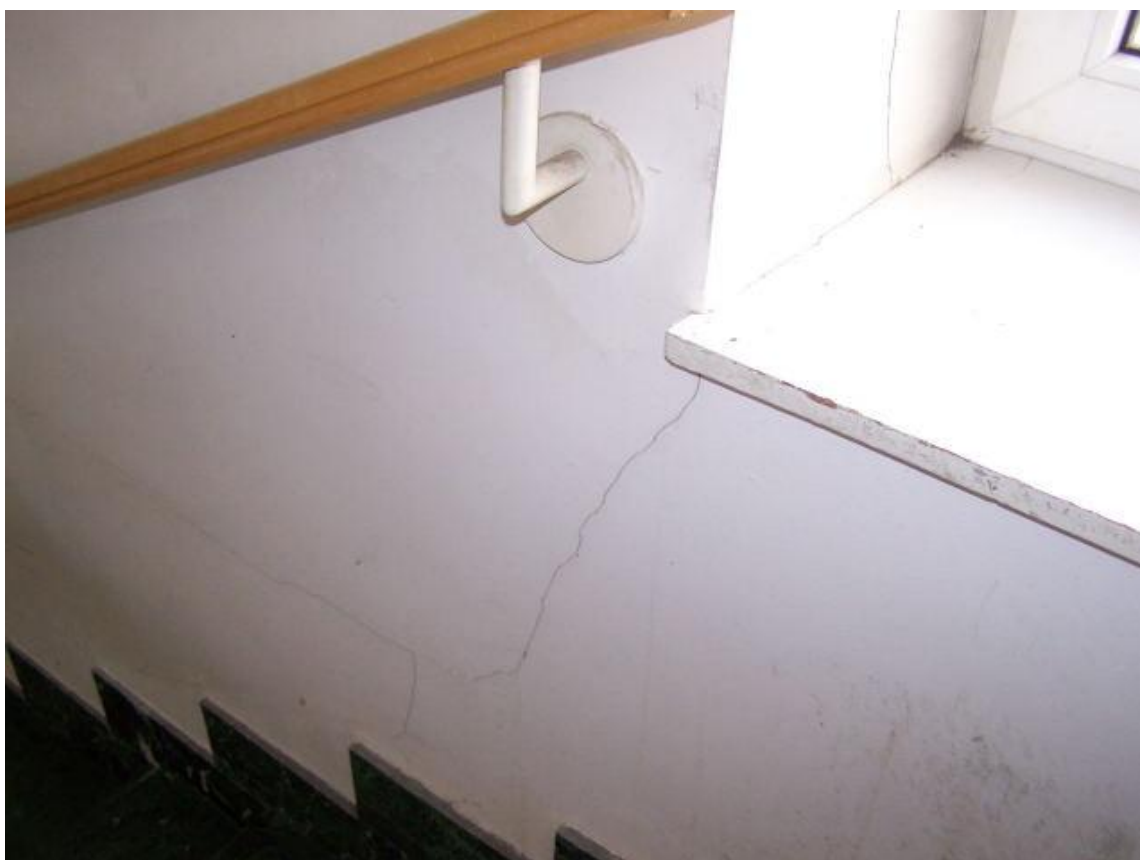
Fot.84. II piętro – zarysowania ścian klatki schodowej prowadzącej do banku

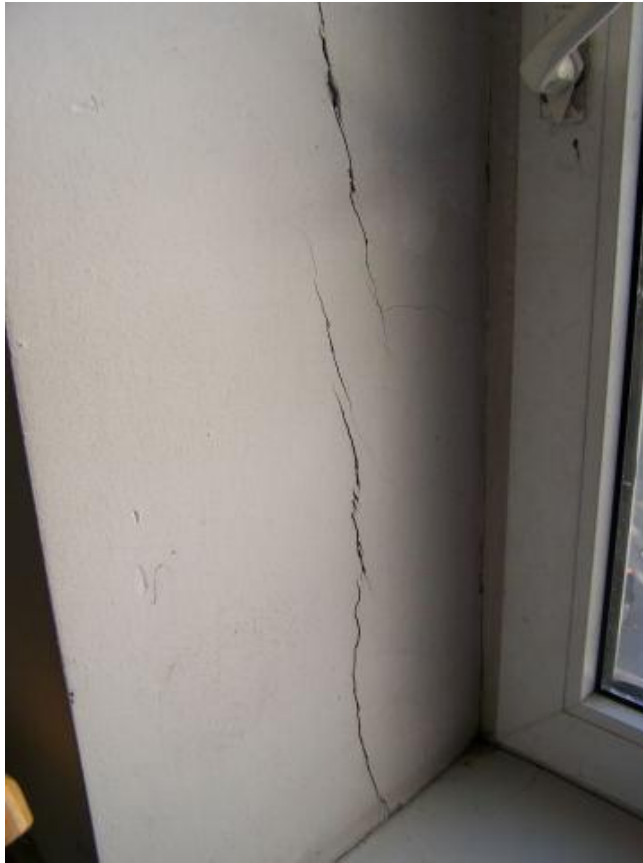
Fot.85. II piętro – zarysowania ścian klatki schodowej prowadzącej do banku

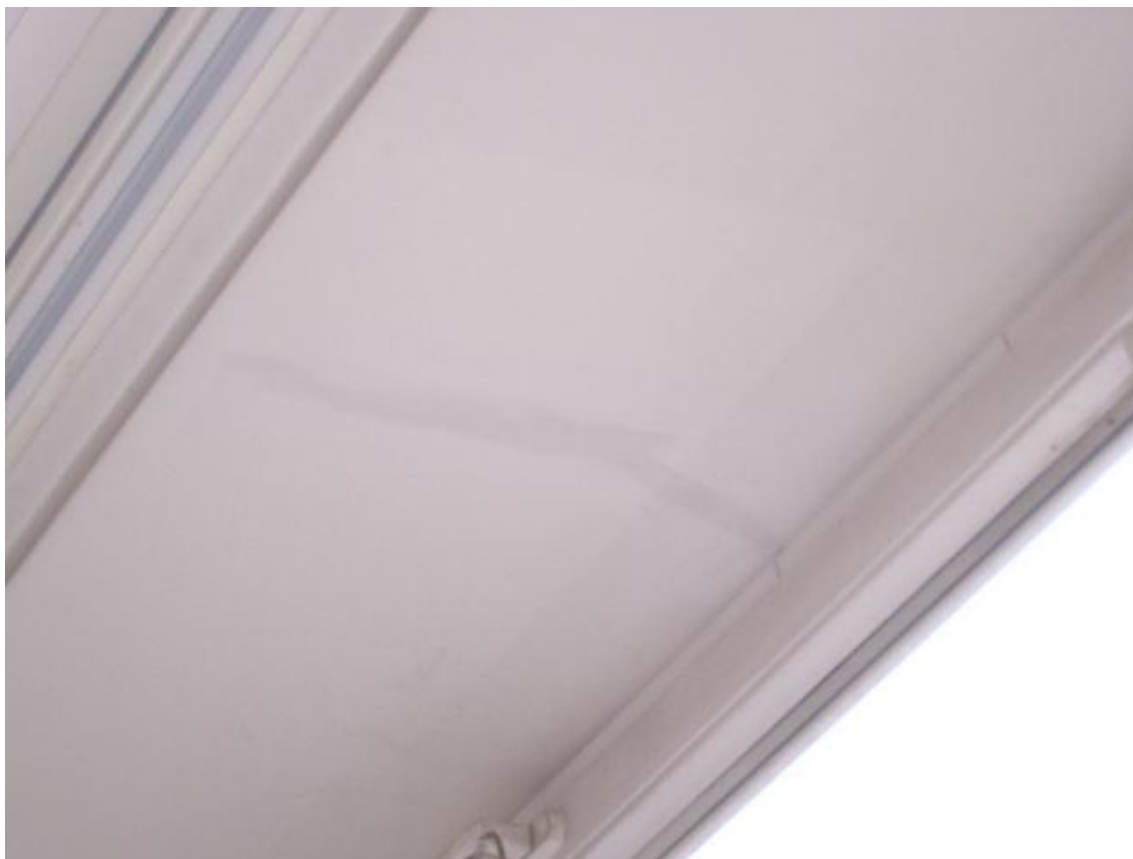
Fot.87. II piętro –rysy w nadprożu okiennym w pomieszczeniach banku

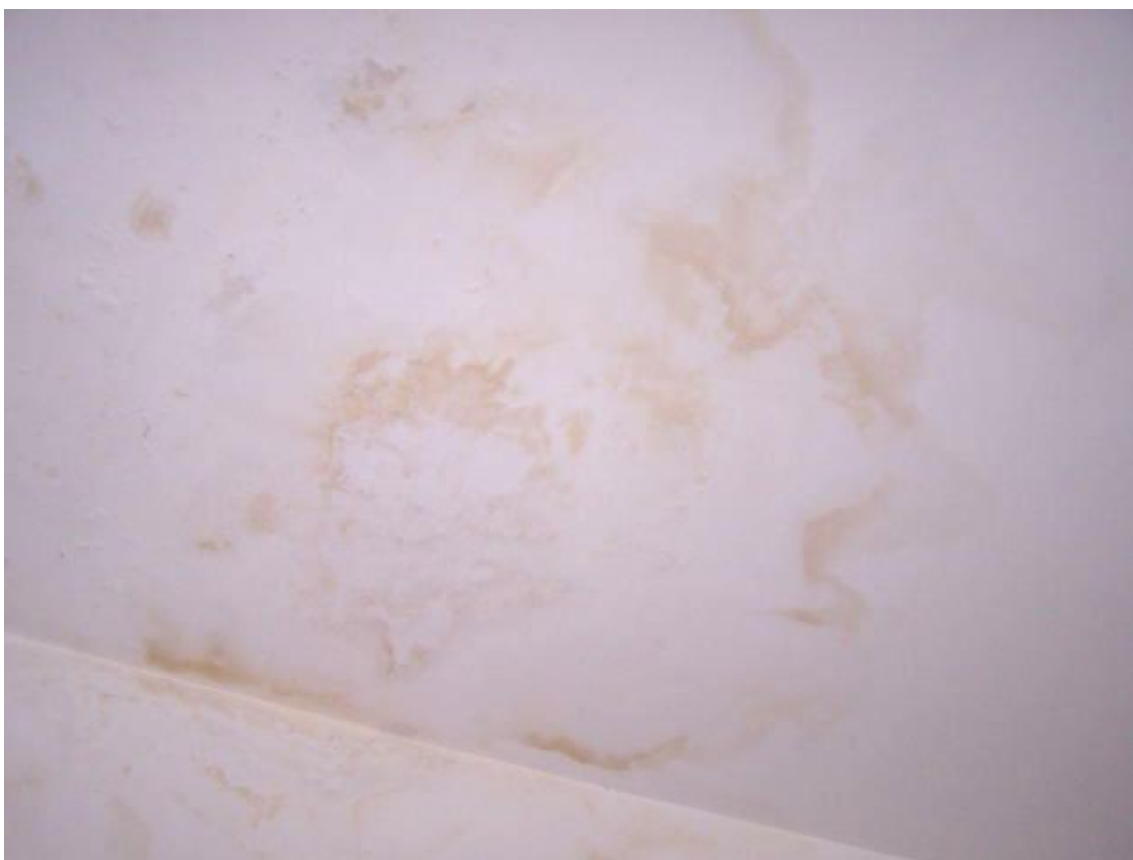
Fot.88. II piętro – zacieki na suficie

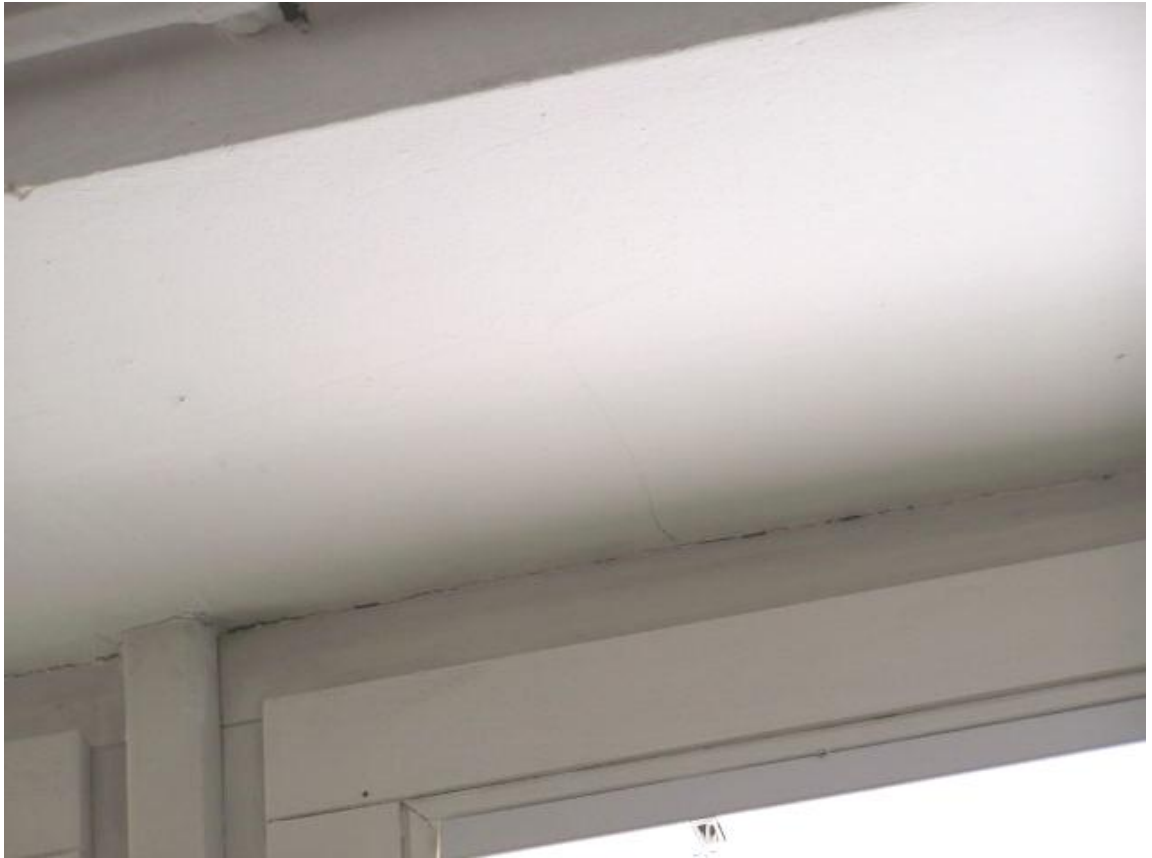
Fot. 89. II piętro – zarysowane nadproże

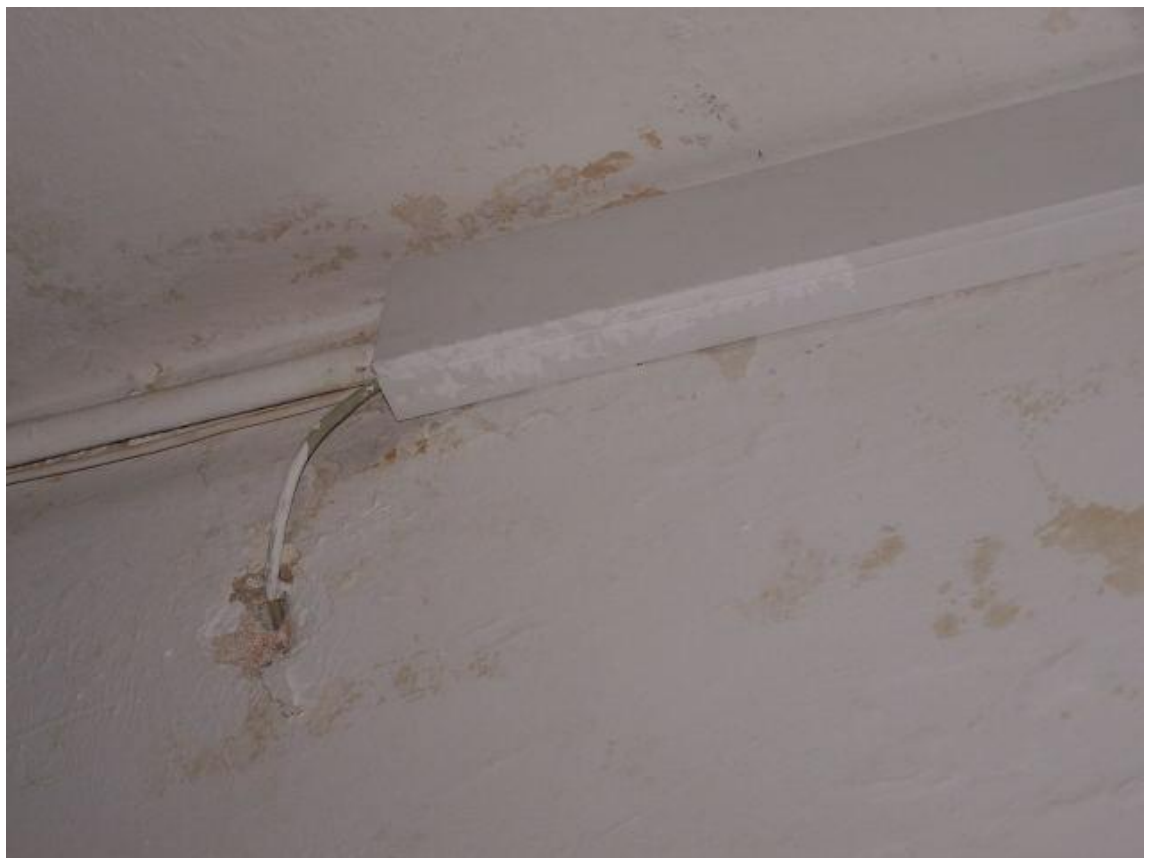
Fot.90. II piętro – zacieki na ścianach i suficie (stropodach)

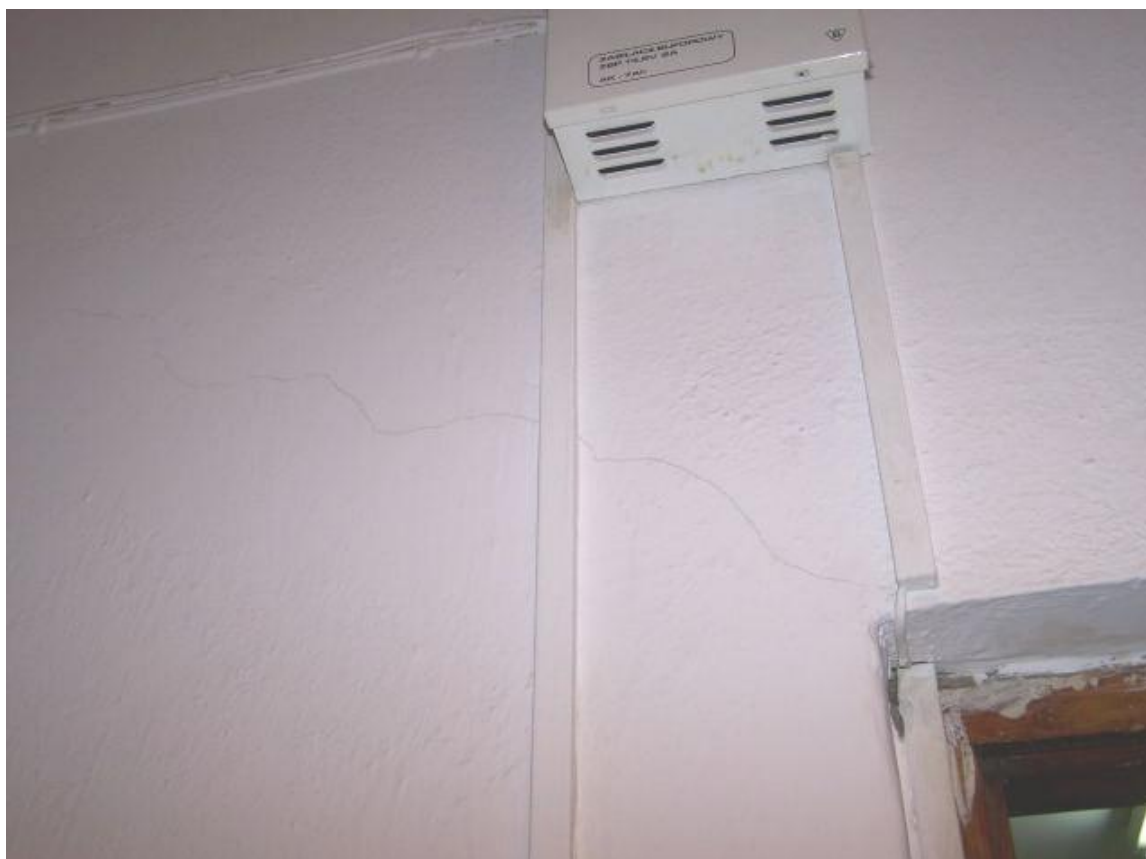
Fot.91 II piętro – zarysowania ściany działowej

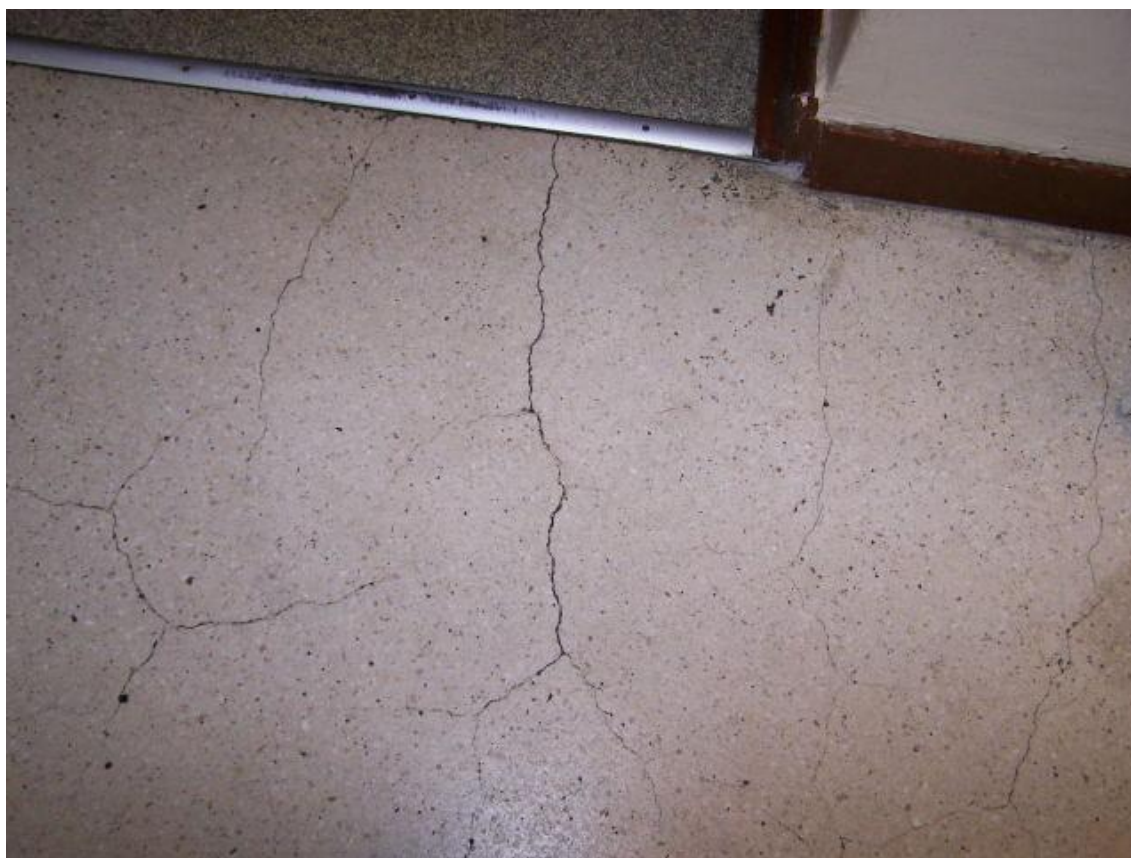
Fot.92. II piętro – zarysowania posadzki podestu schodów

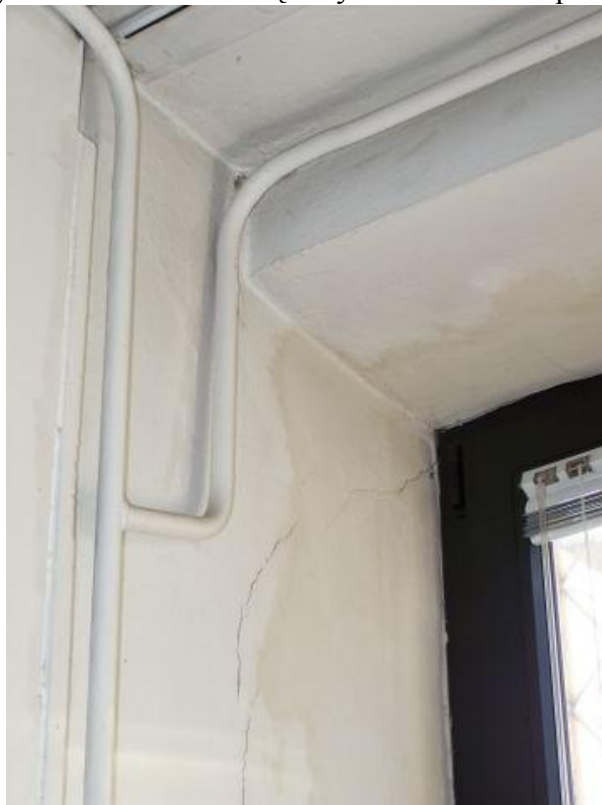
Fot. 94 .II piętro – zarysowania ścian zewnętrznych w strefie nadproży – sala ćwiczeń teatru

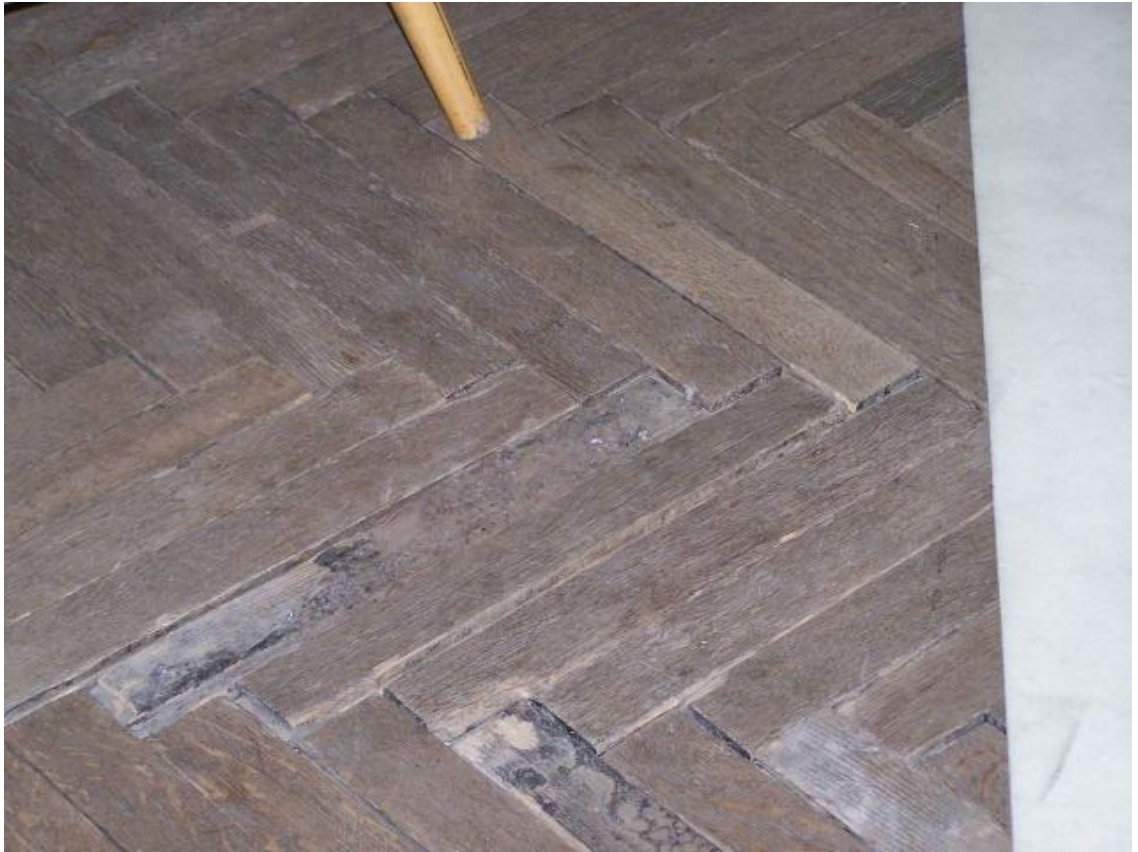
Fot. 95. II piętro – zniszczenia podłogi w sali ćwiczeń teatru

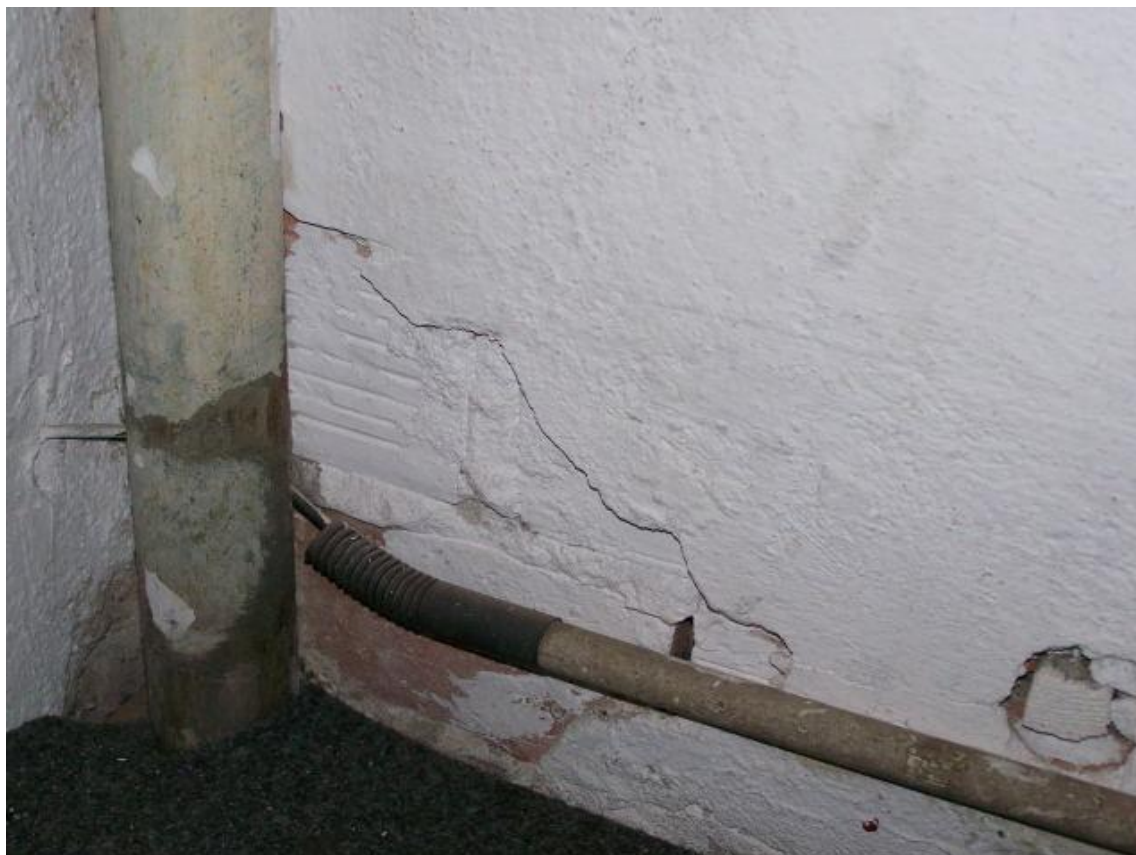
Fot. 97. II piętro – zarysowania i zawilgocenie ścian zewnętrznych

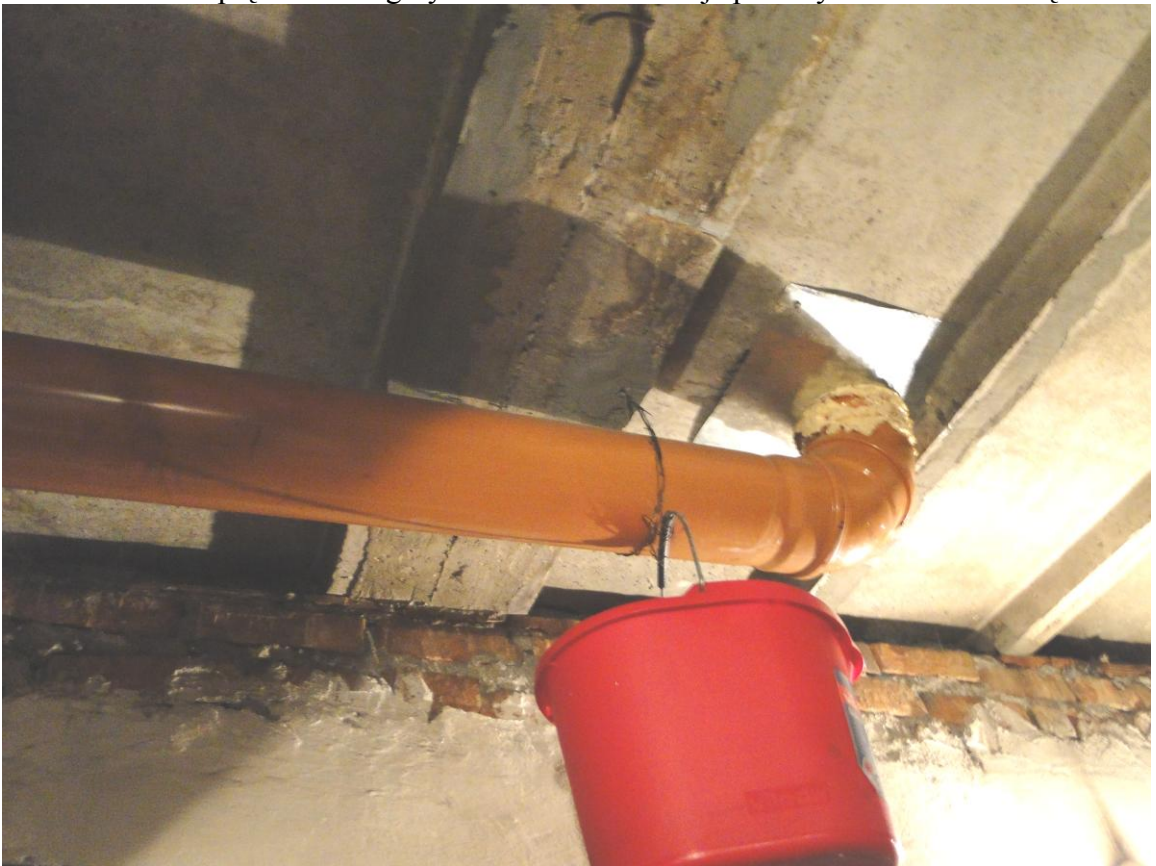
Fot.101 II piętro – konstrukcja przekrycia nad widownią

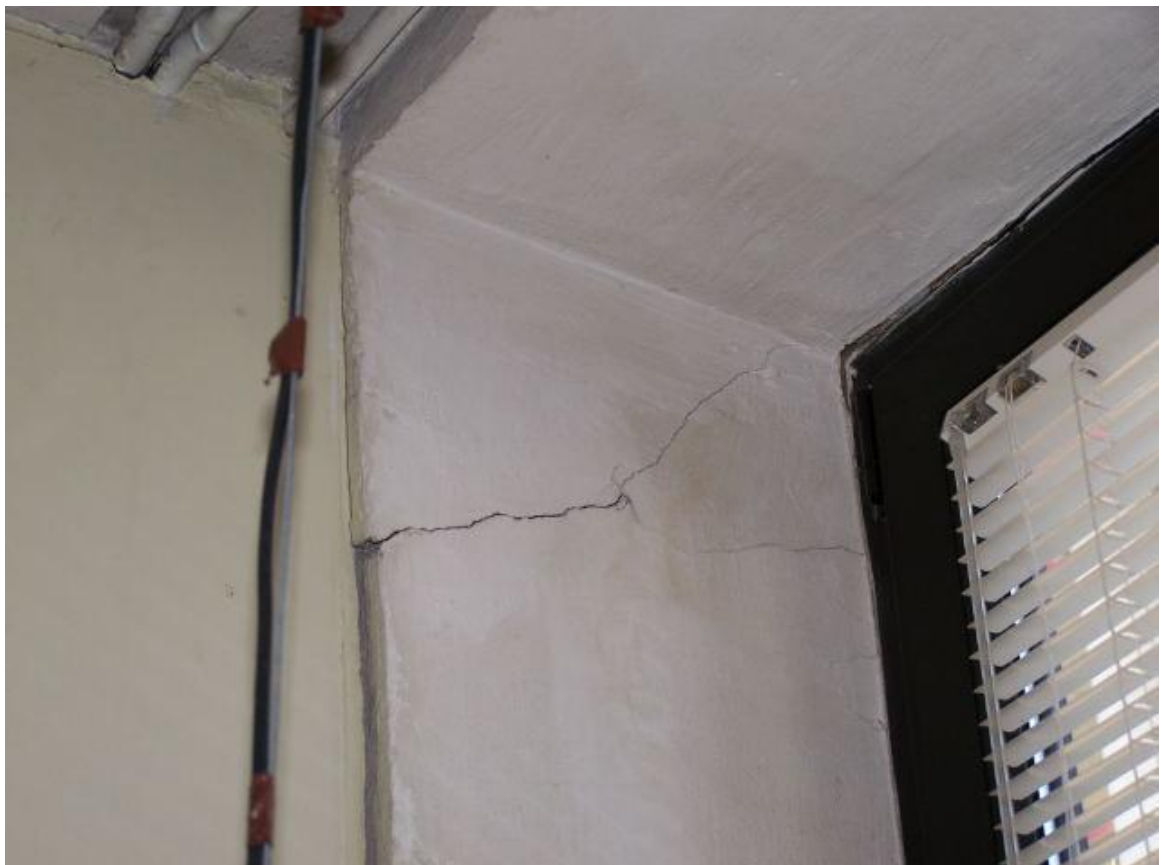
Fot. 102 II piętro – zarysowania w ścianie zewnętrznej nad widownią

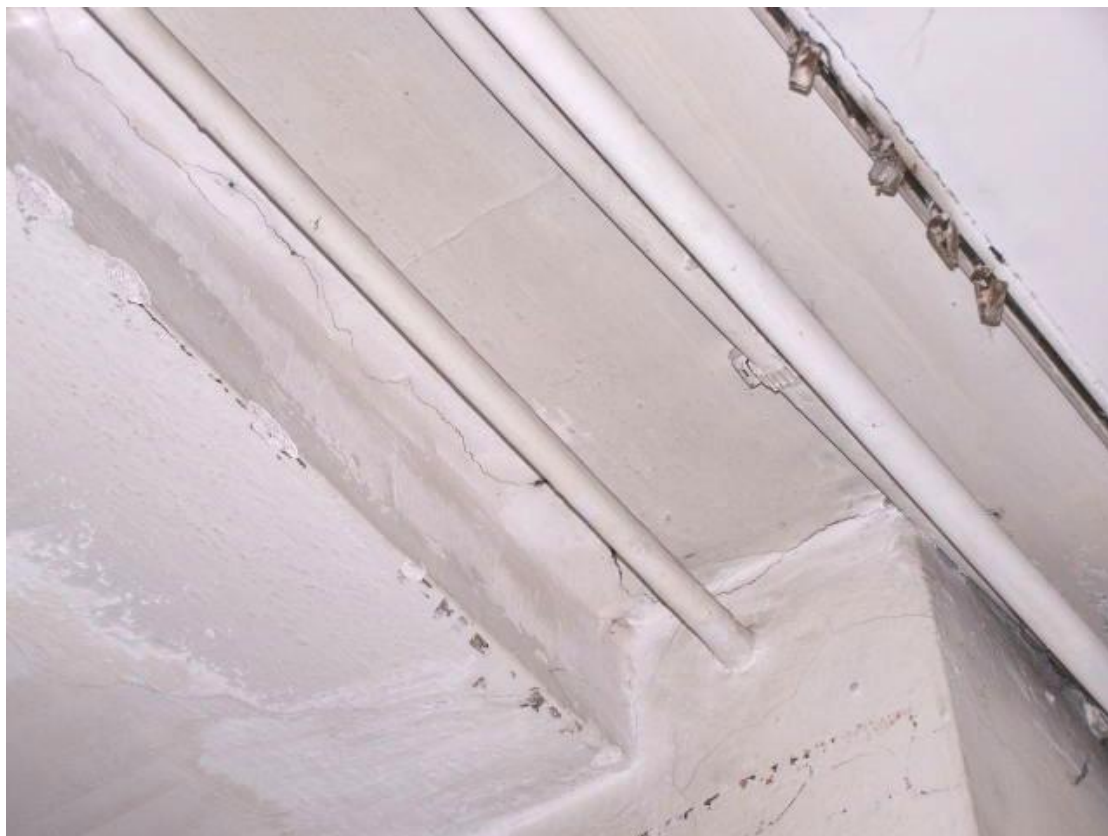
Fot.103 II piętro – zarysowania w strefie nadproży

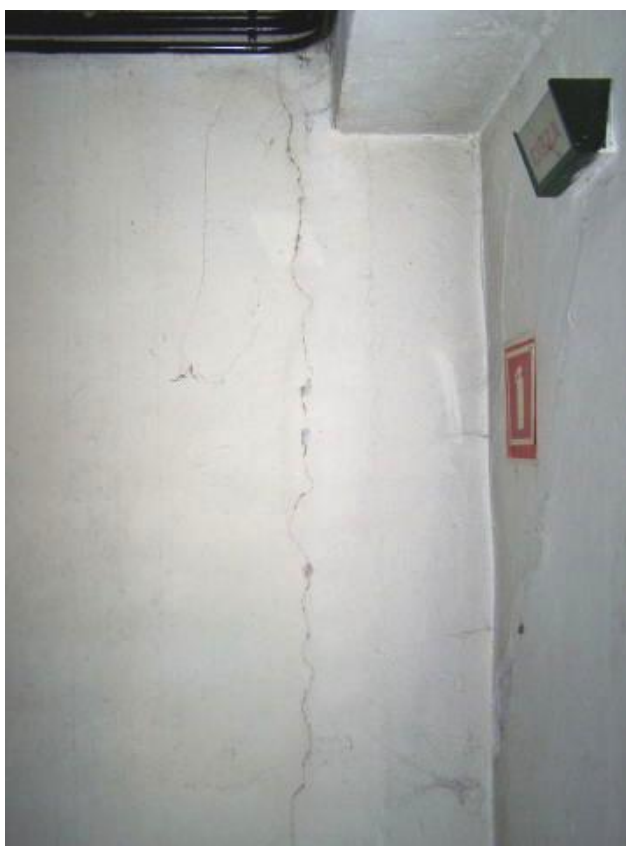
Fot. 104 II piętro – rysa pionowa w ścianie zewnętrznej (elewacja tylna )

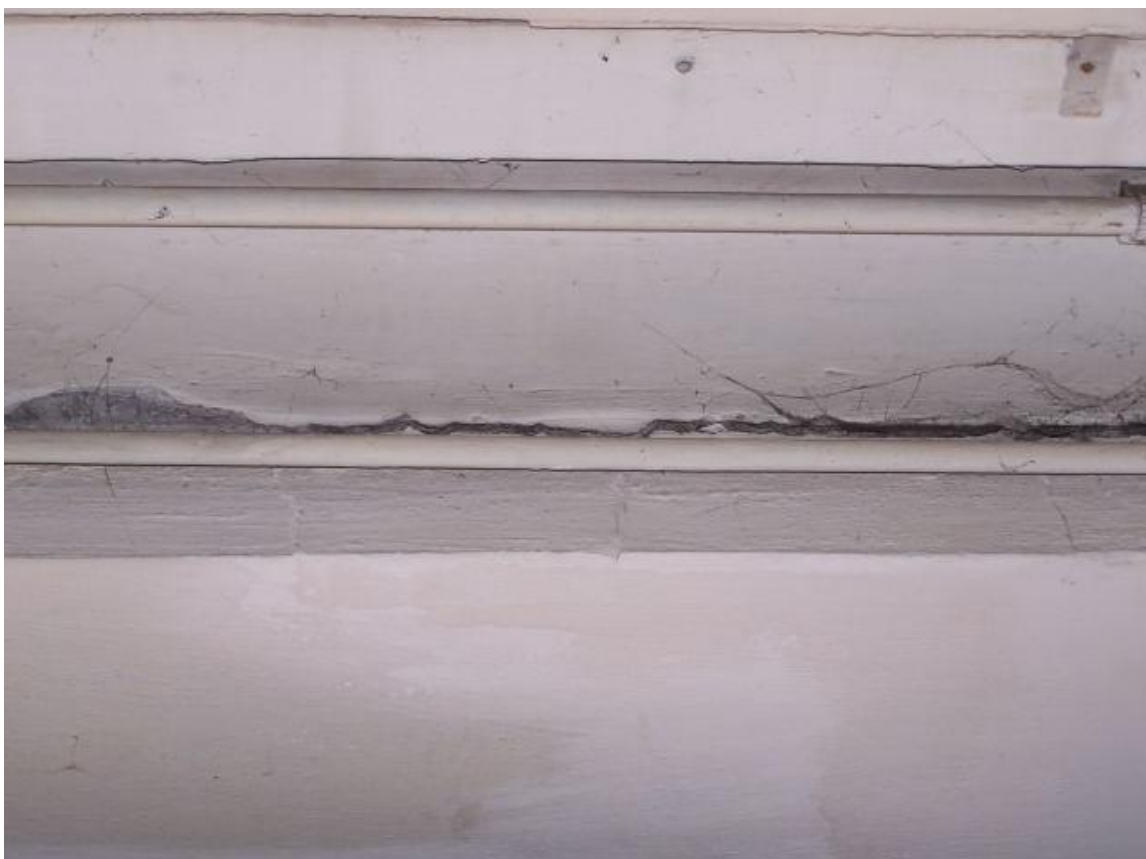
Fot.105 II piętro – zarysowania w strefie nadproży

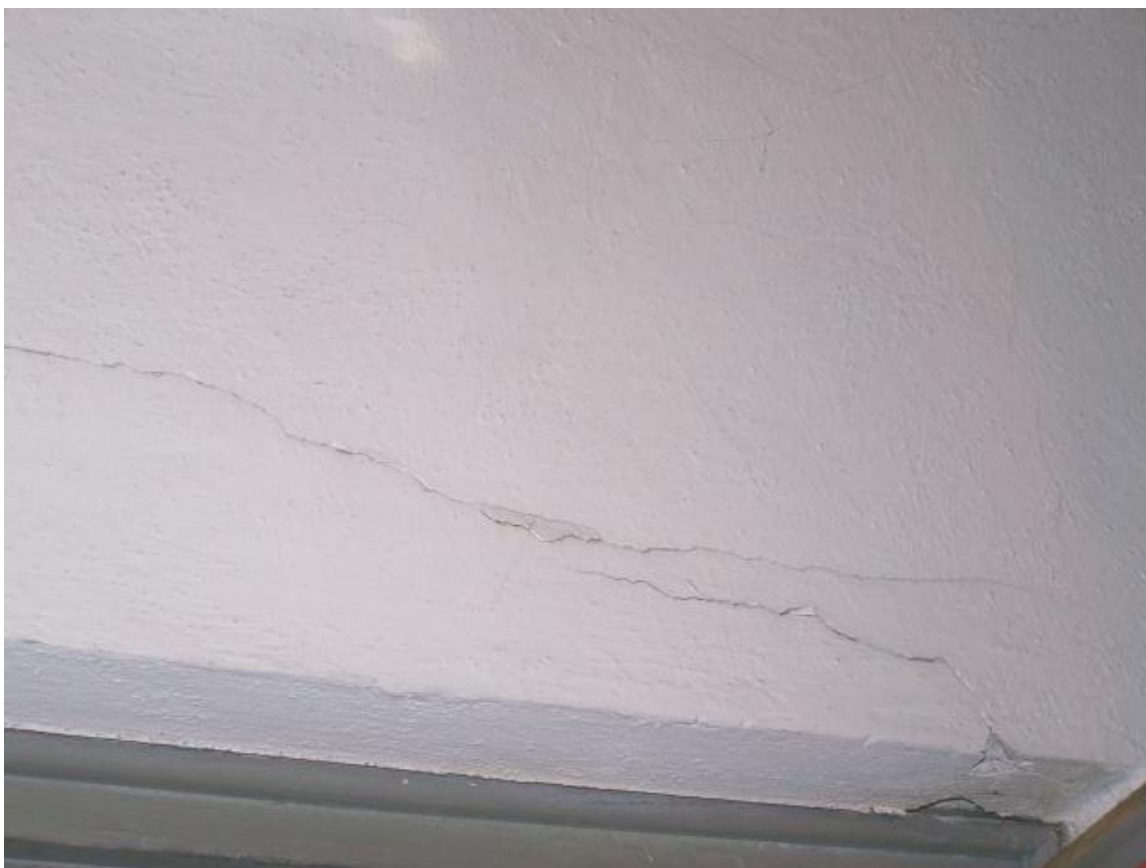
Fot.107 Poziom techniczny nad sceną – spękania ścian

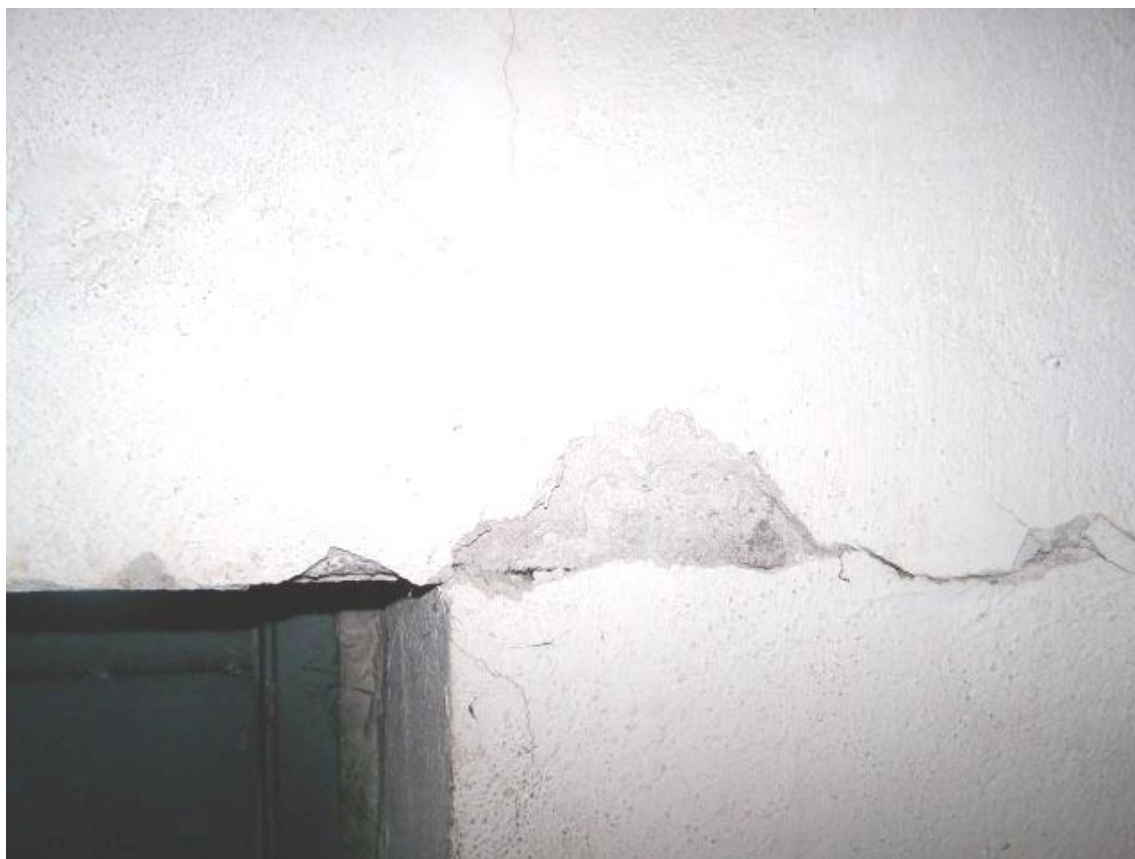
Fot.109 Poziom techniczny nad sceną – spękania ściany zewnętrznej (kolankowa dachu)

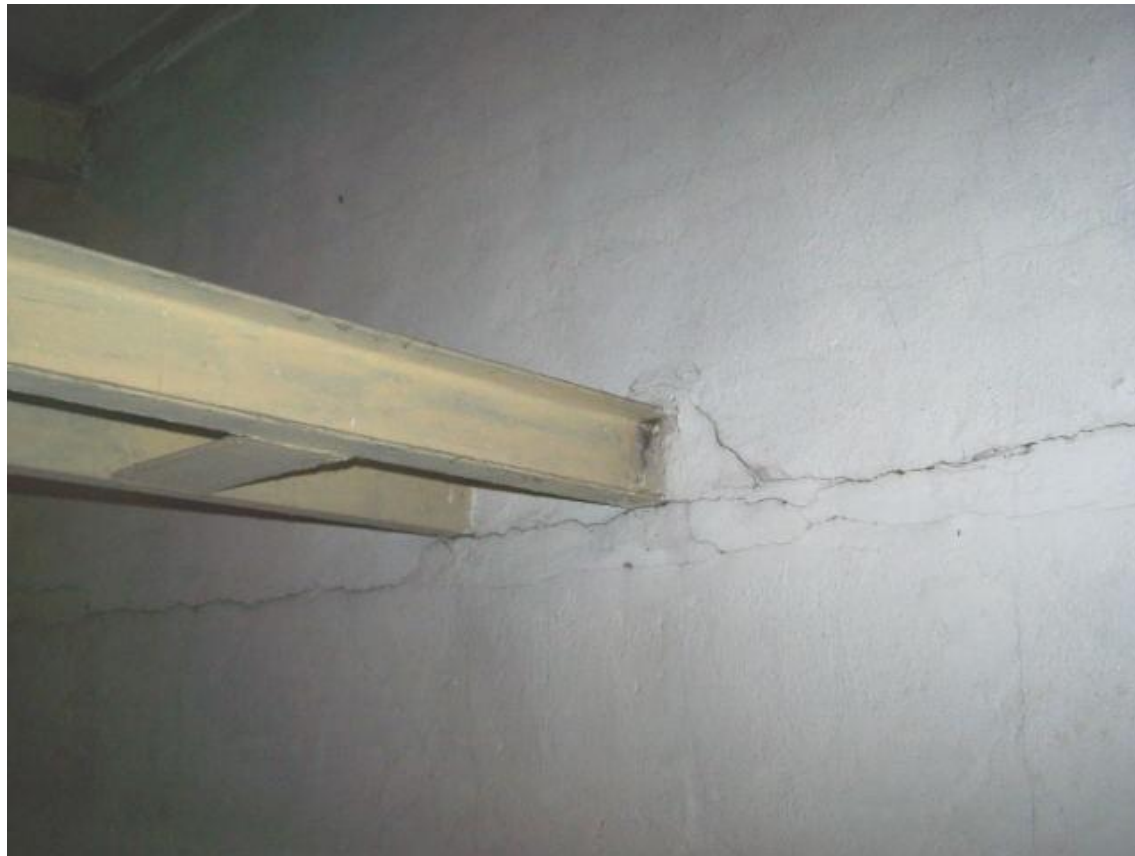
Fot. 110 Poziom techniczny nad sceną -rysy poziome w ścianie kolankowej dachu

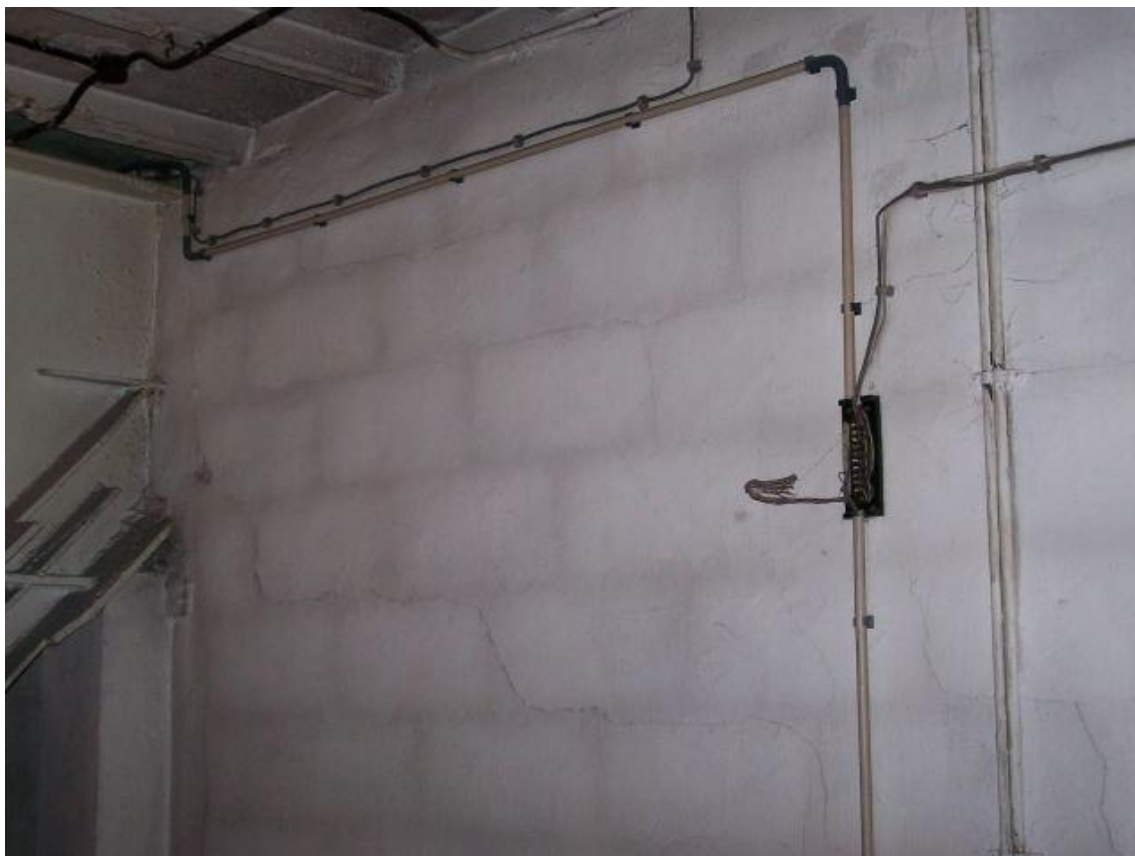
Fot.111 Poziom techniczny nad sceną – spękania ścian, przemarzanie

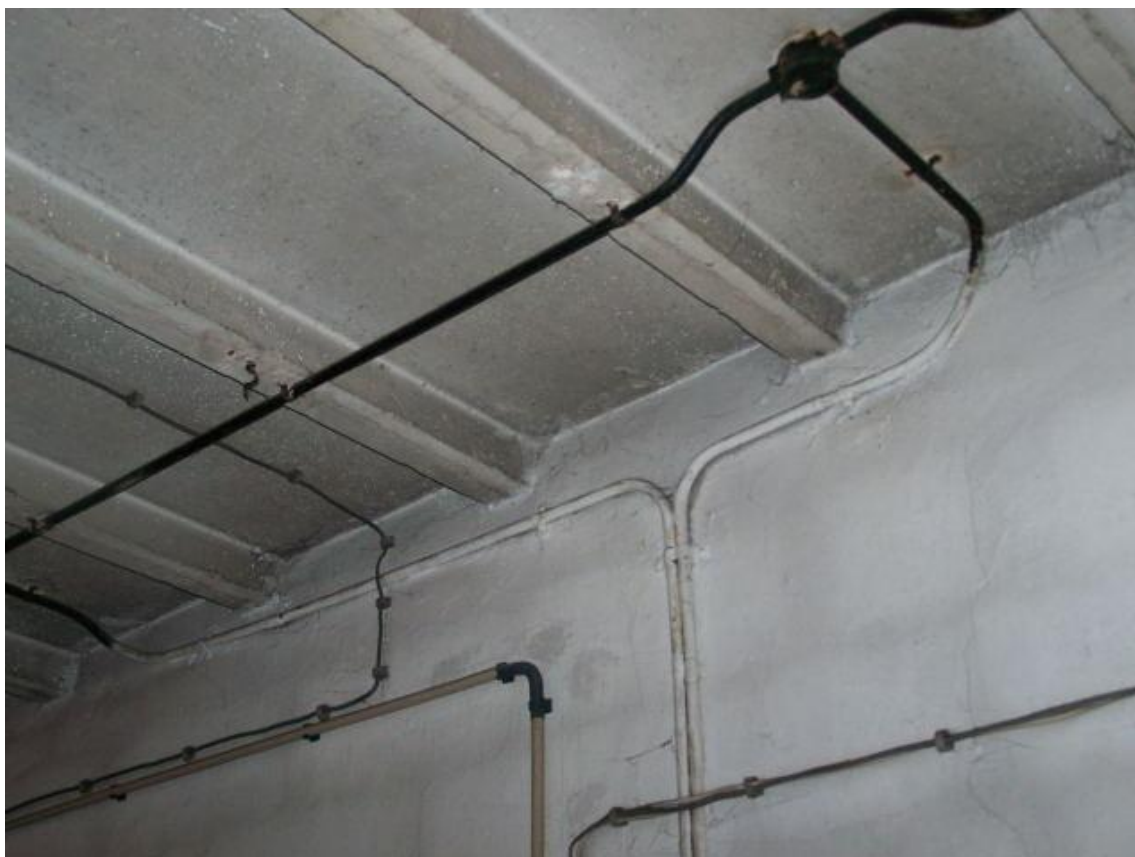
Fot. 112 Poziom techniczny nad sceną - płytki korytkowe dachu, przemarzanie ściany

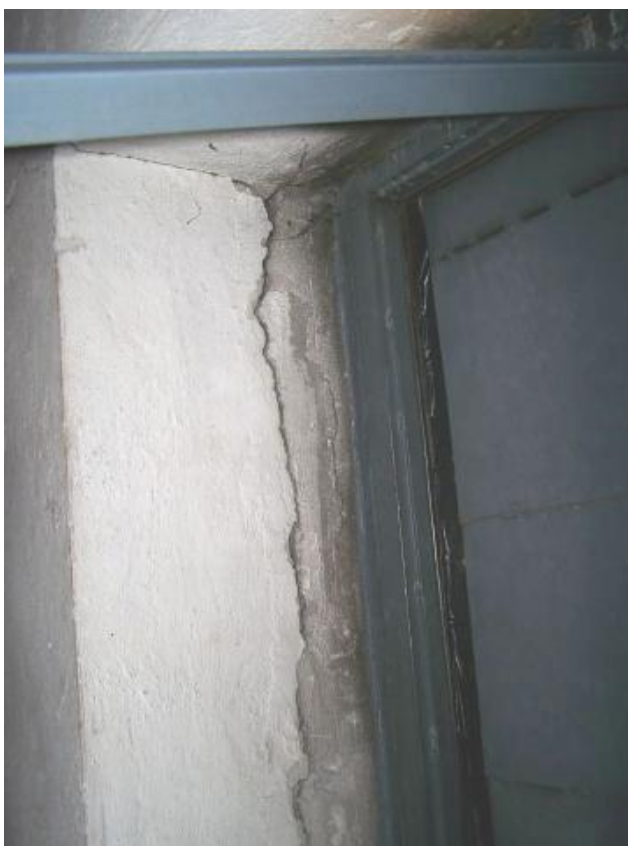
Fot. 114 Poziom techniczny nad sceną – przykładowe spękania ścian
