Fot.1. Elewacja frontowa budynku TSKŻ od strony placu Grzybowskiego (południowo – wschodnia)

**ZAŁĄCZNIK NR 2**  
**DOKUMENTACJA**  
**FOTOGRAFICZNA WYKONANYCH**  
**ODKRYWEK ELEMENTÓW**  
**KONSTRUKCYJNYCH BUDYNKU**

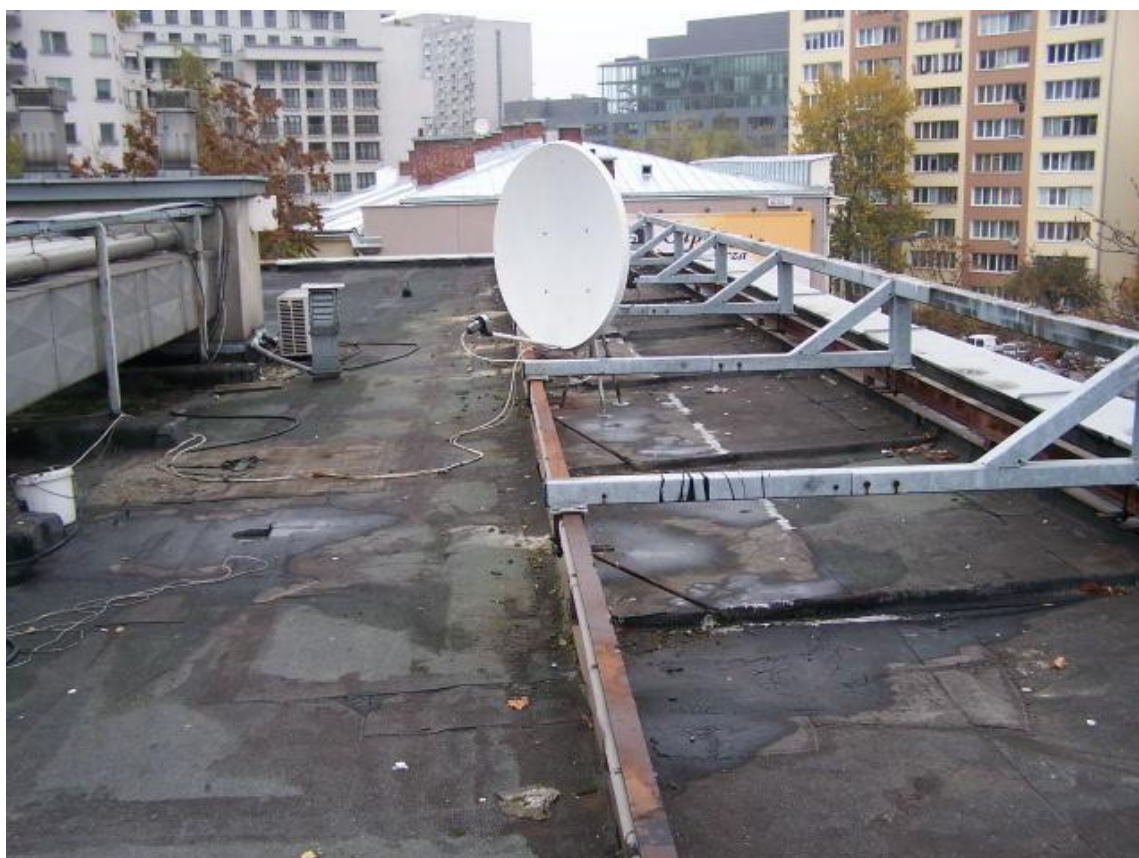
Fot.121 Dach – widok ogólny, widoczne spękania i zastoiny wody

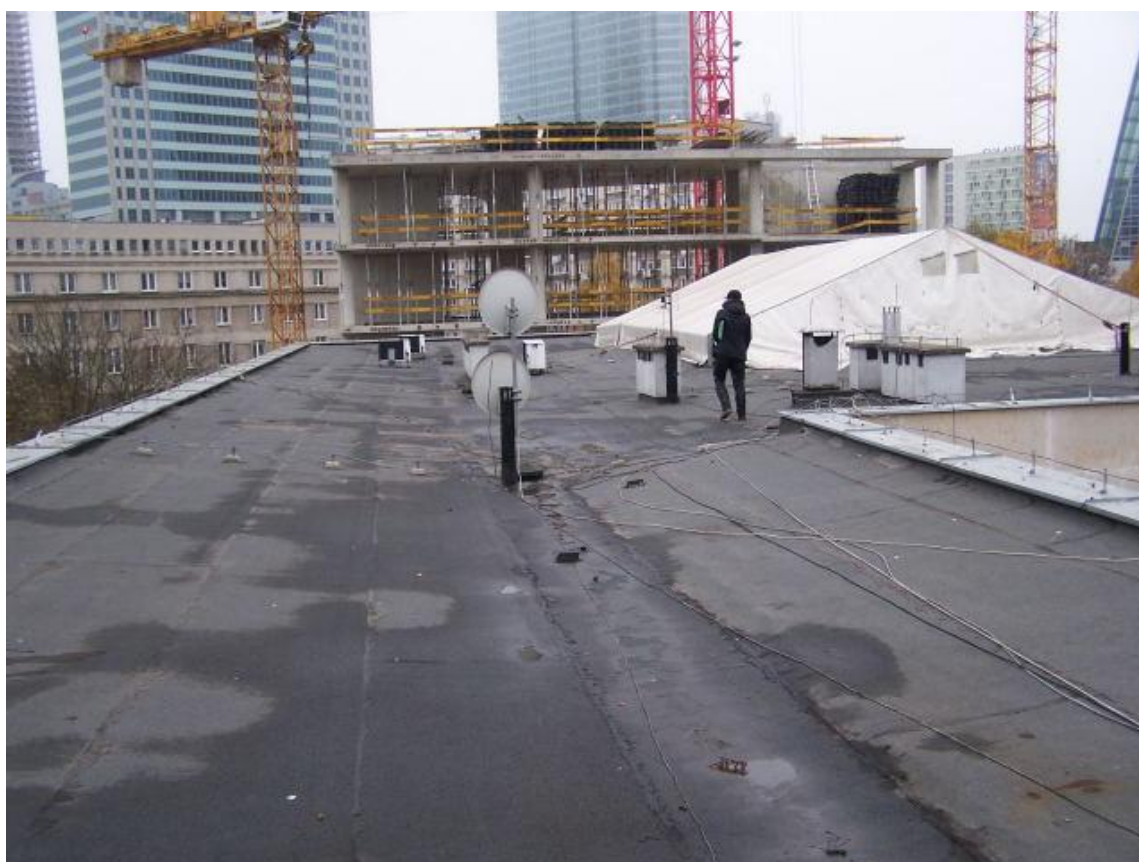
Fot. 122 Dach - widok ogólny, widoczne zastoiny wody

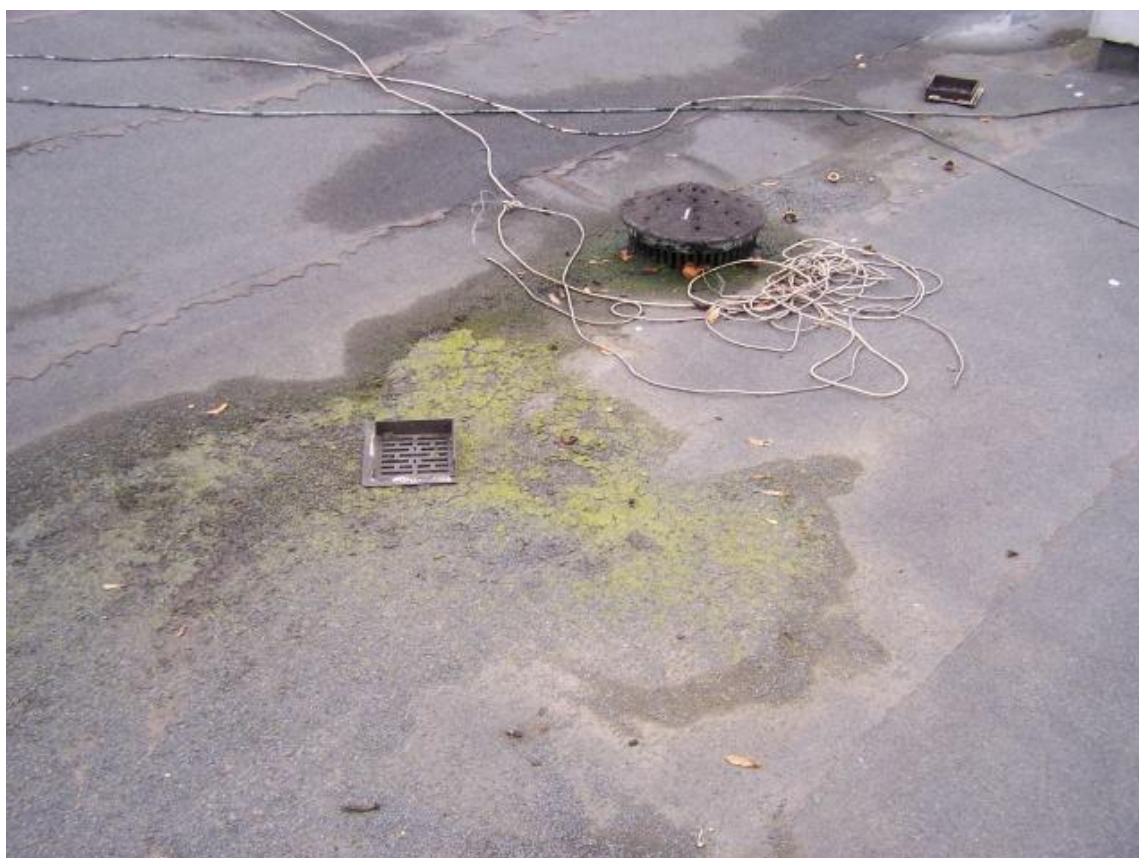
Fot.123. Dach - spękania papy i zastoiny wody.

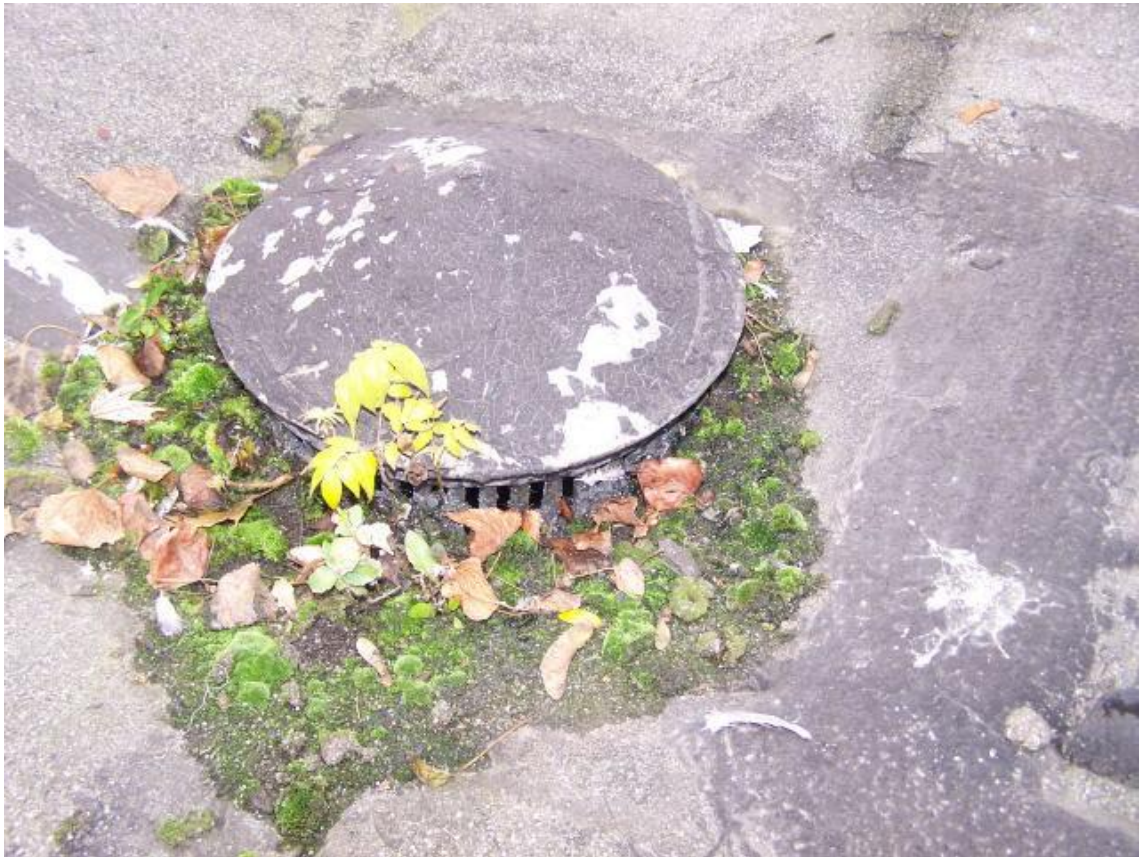
Fot. 127 Dach – zanieczyszczone odpływy wody

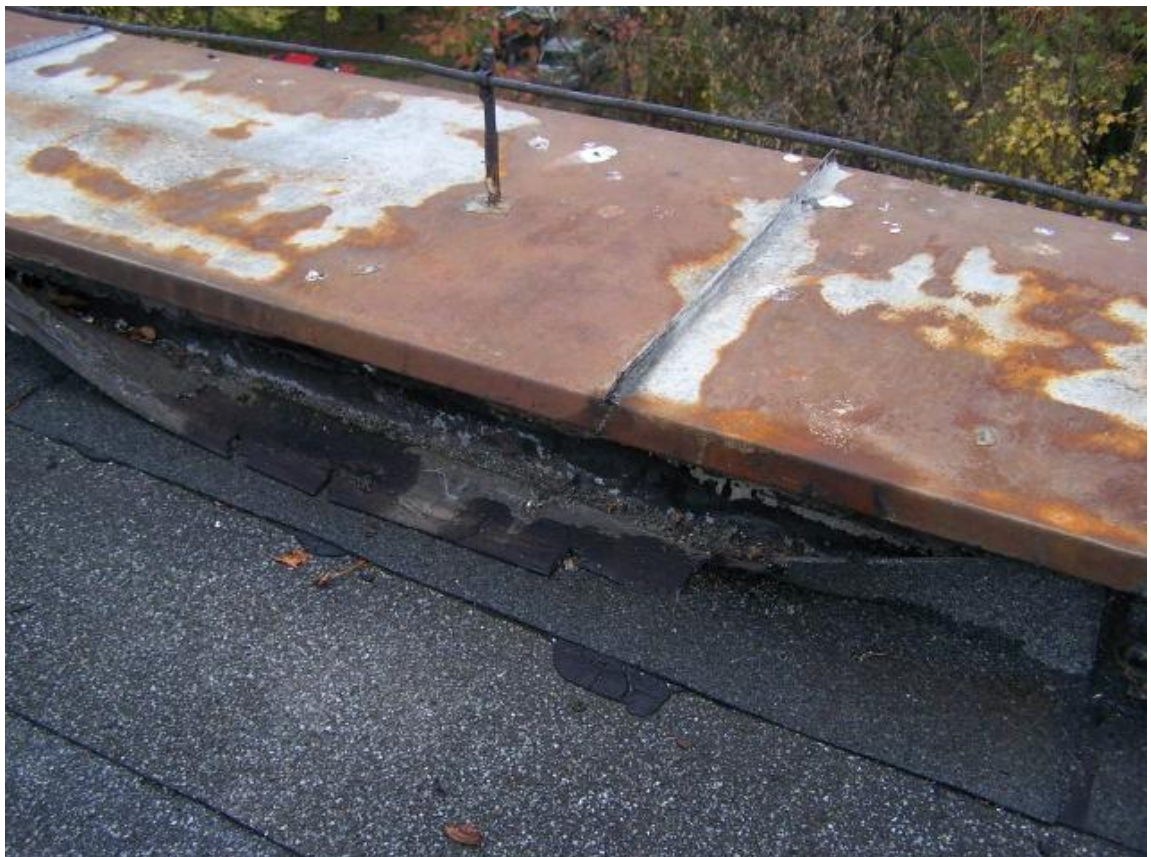
Fot. 128 Dach – skorodowane obróbki blacharskie

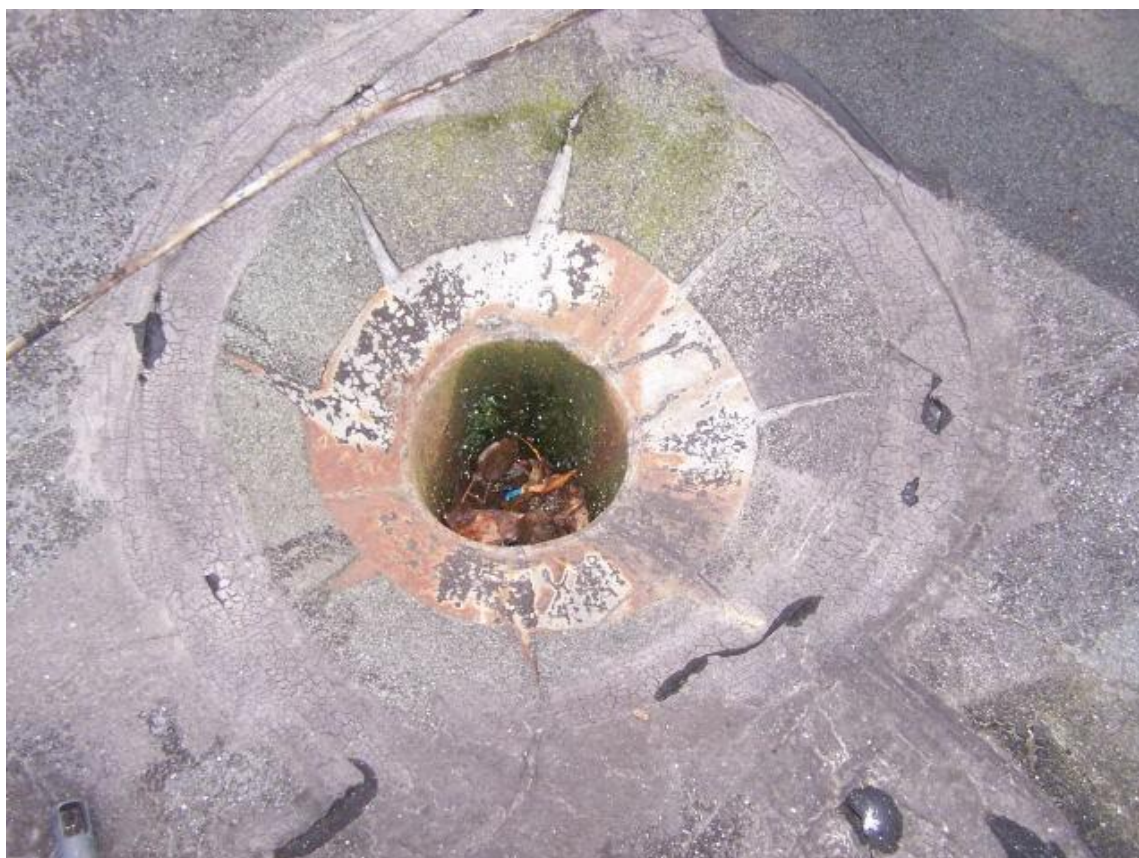
Fot.129 Dach – zanieczyszczone odpływy wody

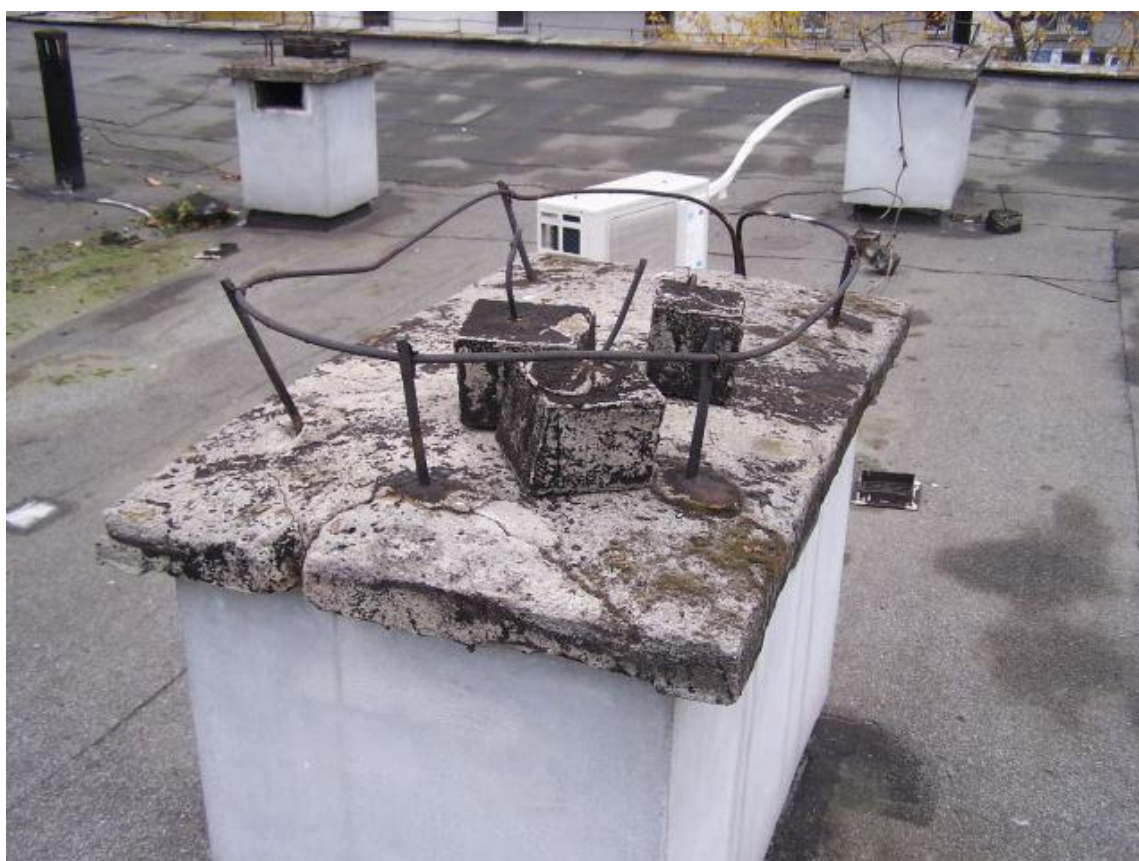
Fot. 130 Dach – przykładowe spękania czap kominowych

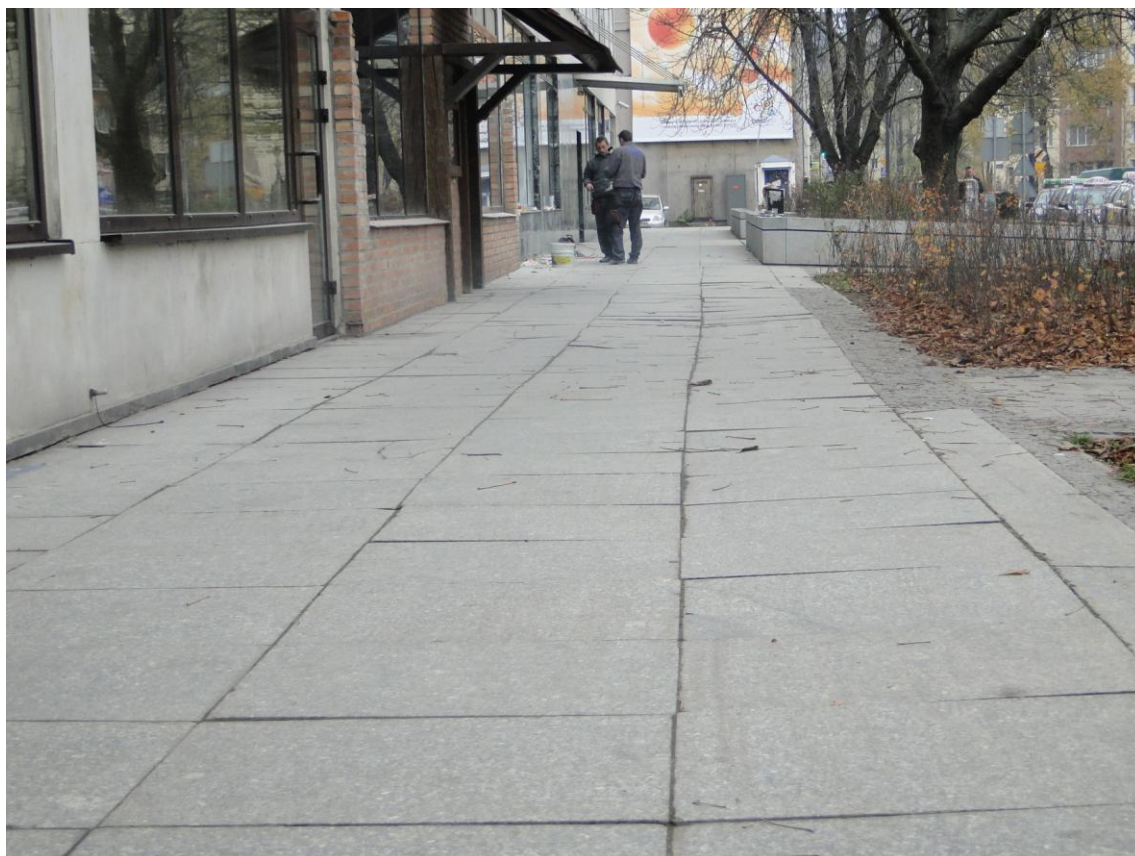
Fot.133 Elewacja od strony placu Grzybowskiego – zapadanie się płytek chodnikowych ułożonych na stopie kondygnacji piwnicznej

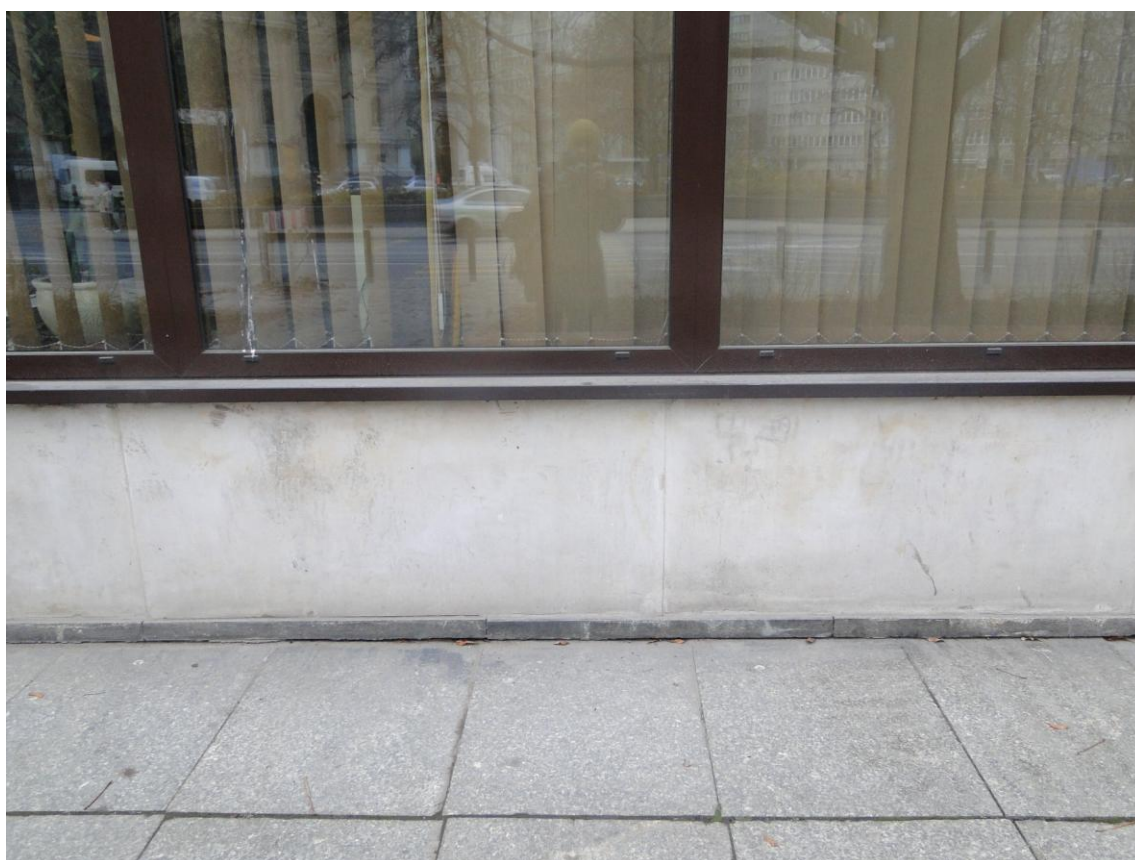
Fot. 134 Elewacja od strony placu Grzybowskiego – zarysowania ścian

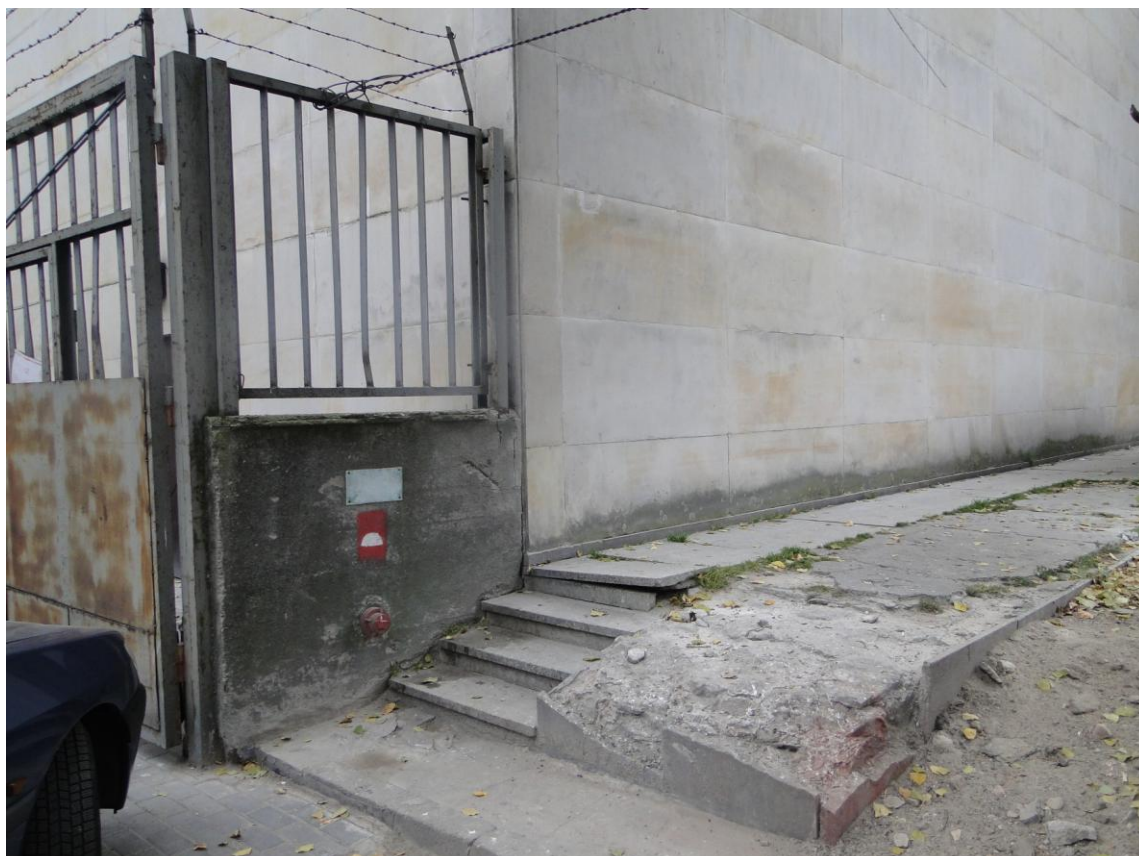
Fot.141 Elewacja od strony podwórka – zniszczone schodki zewnętrzne, spękanie murki oporowe

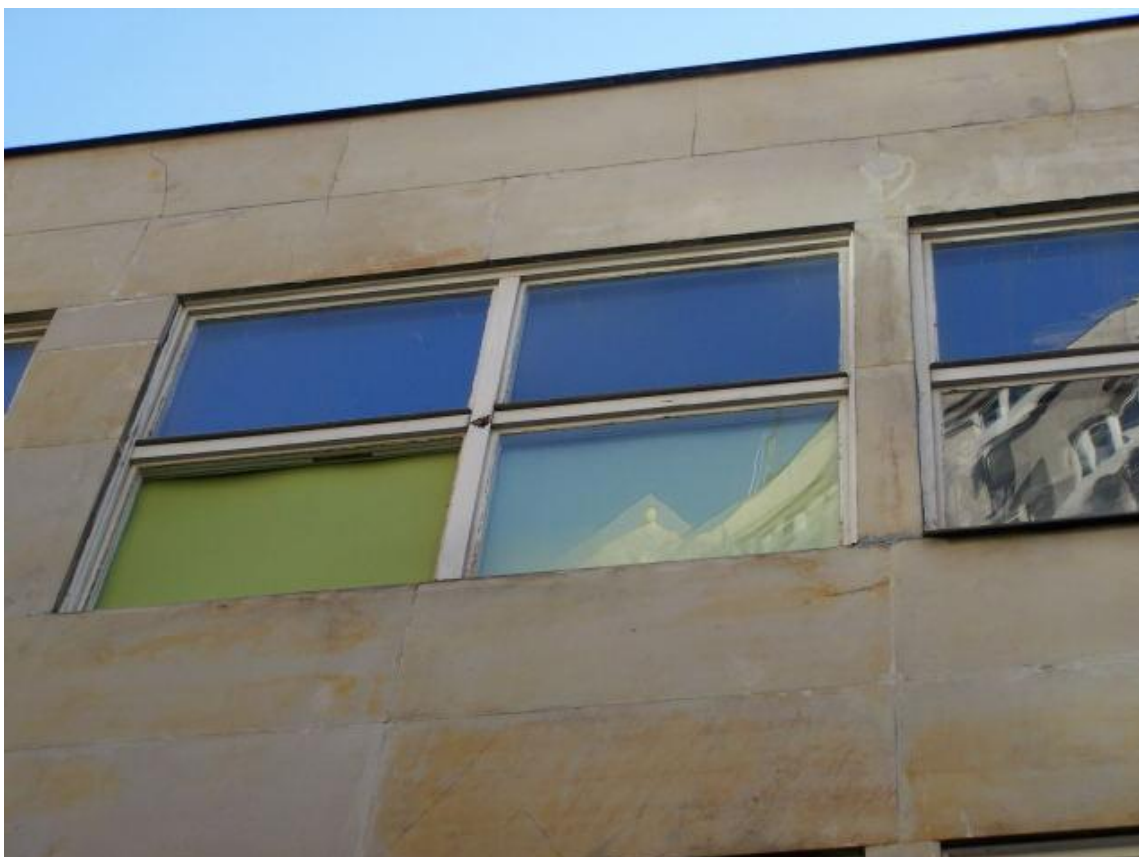
Fot. 142 Elewacja od strony podwórka brak obróbek blacharskich

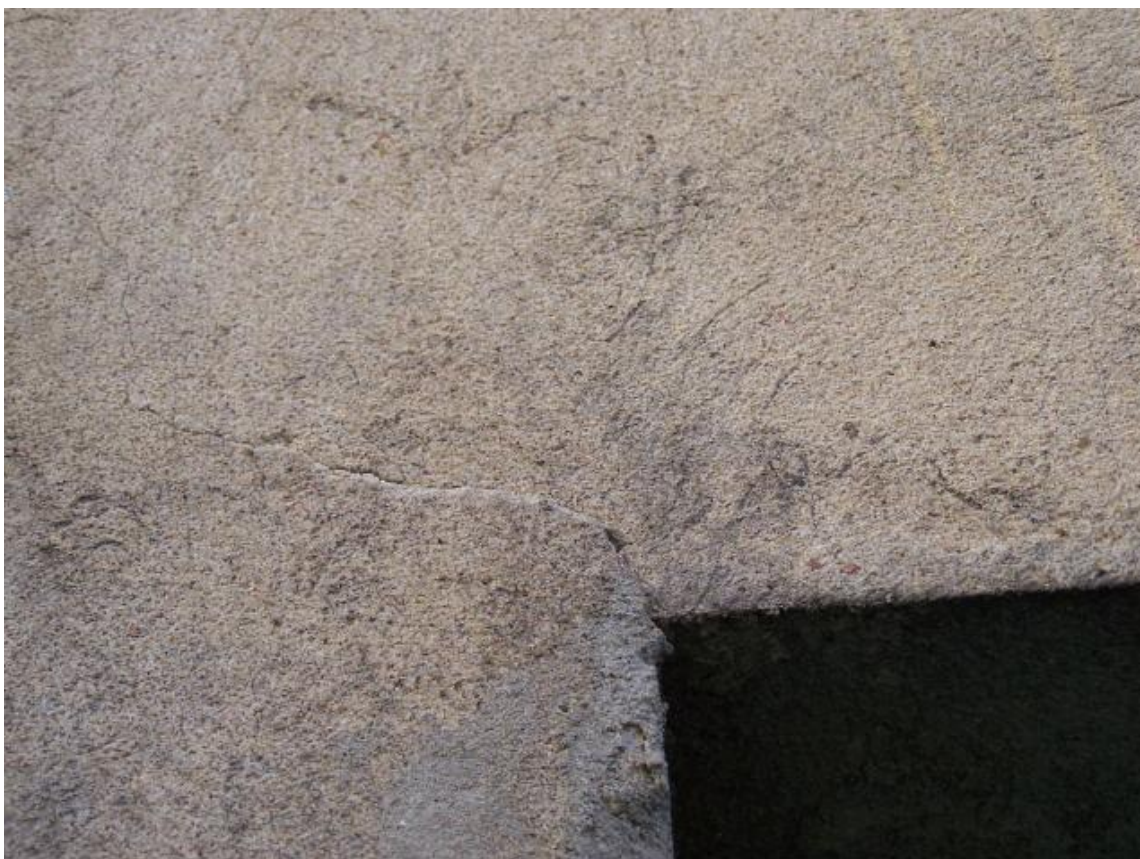
Fot.143 Elewacja od strony podwórka – zarysowania w strefie nadproży

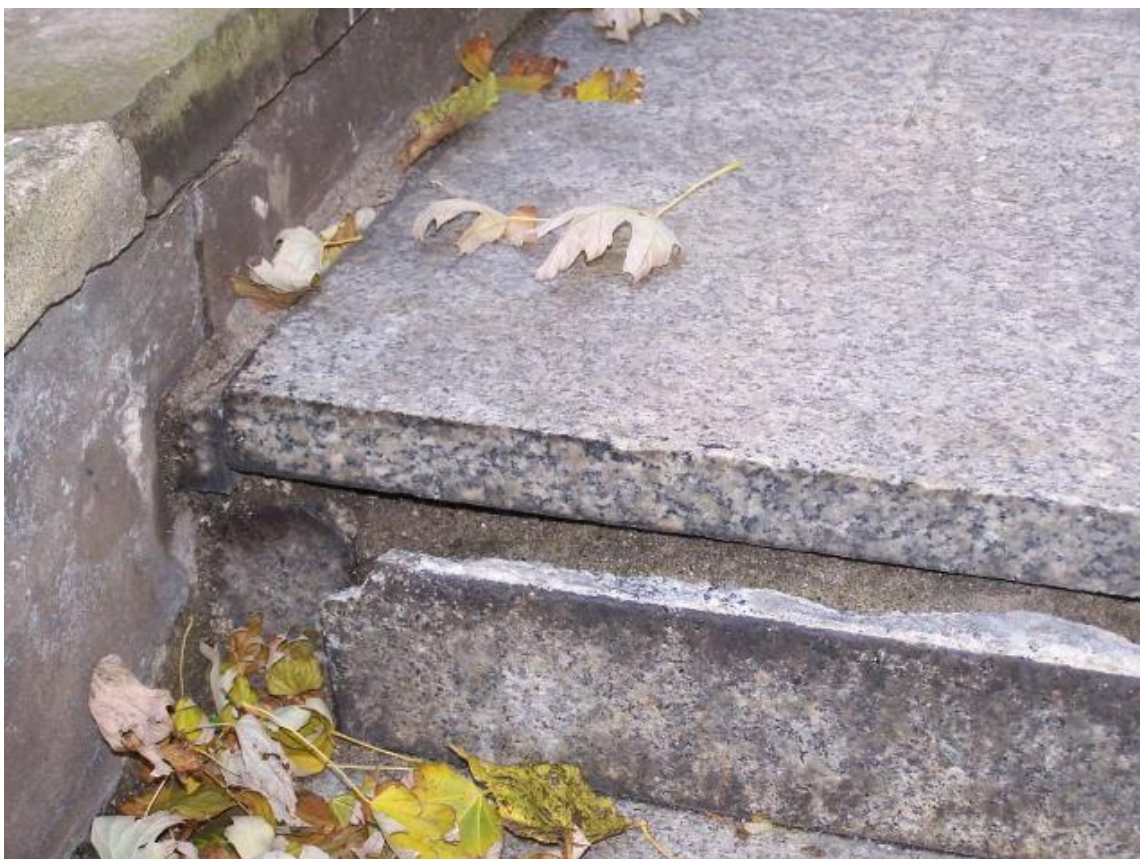
Fot. 144 Elewacja tylna teatru – odspojenia płytek w strefie cokołu

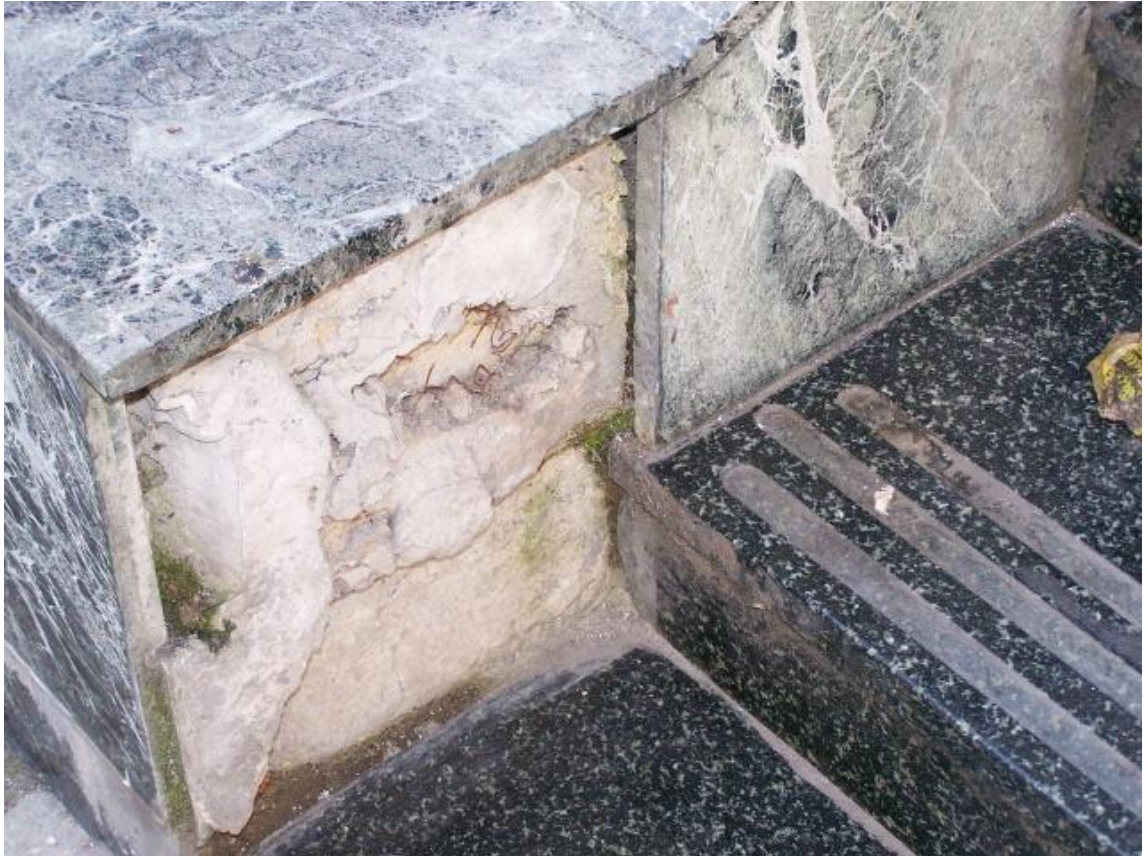
Fot.145 Elewacja boczna – odspojenia płytek w strefie cokołu

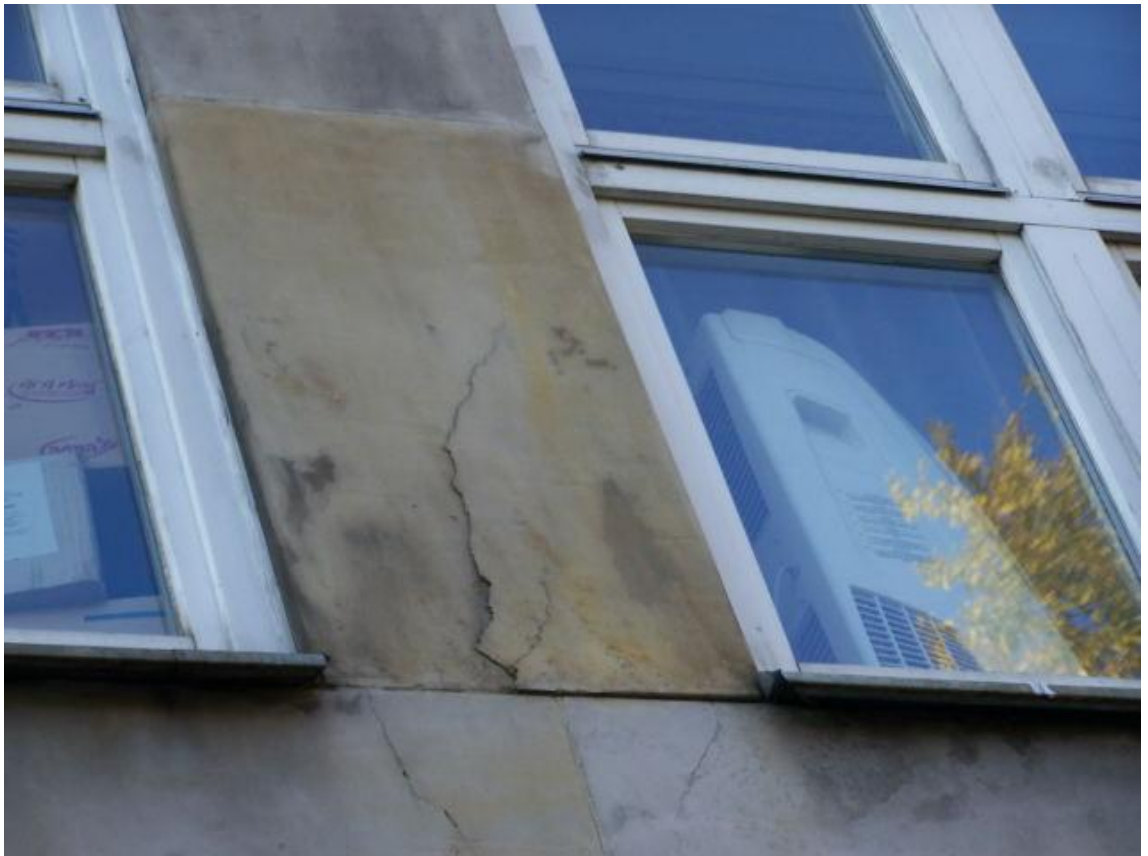
Fot. 146. Elewacja boczna - spękania okładziny kamiennej

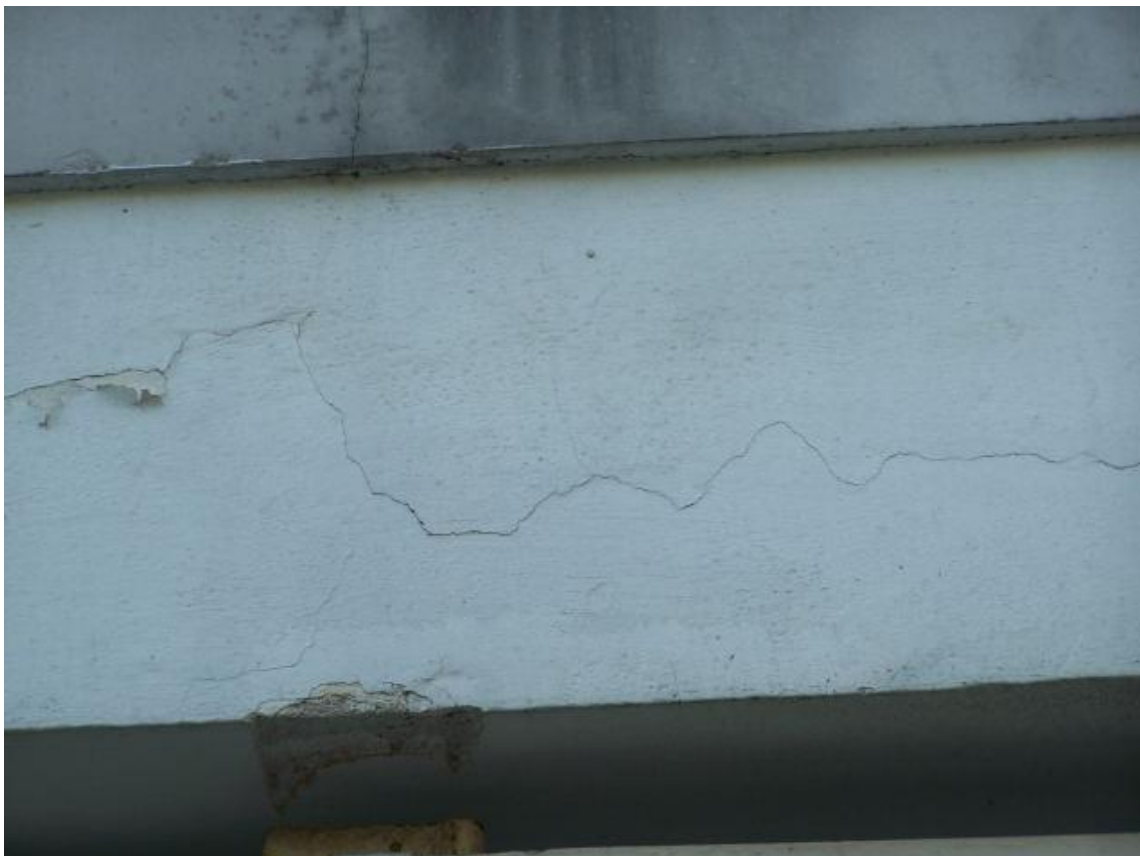
Fot.147 Elewacja boczna - zarysowania podciągu nad bramą przejazdową

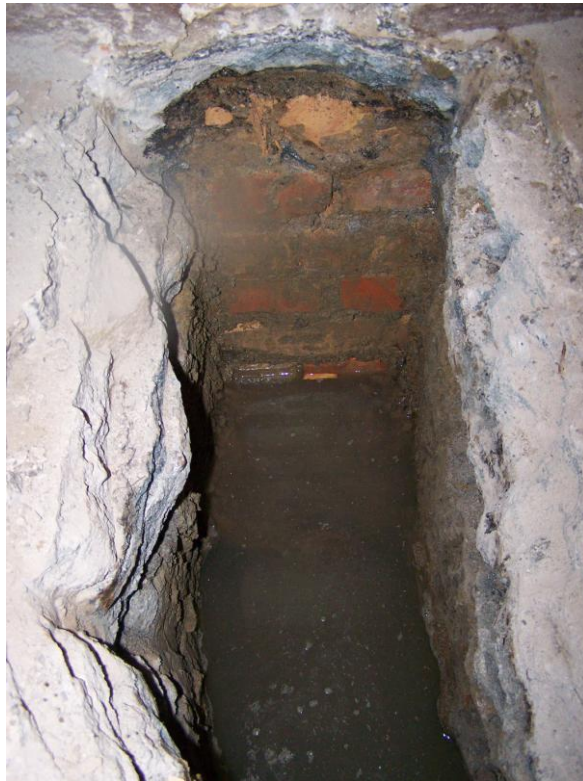
Fot.2.1. Okrywka nr 1 – przy ścianie zewnętrznej południowej teatru, wykonana z poziomu piwnic

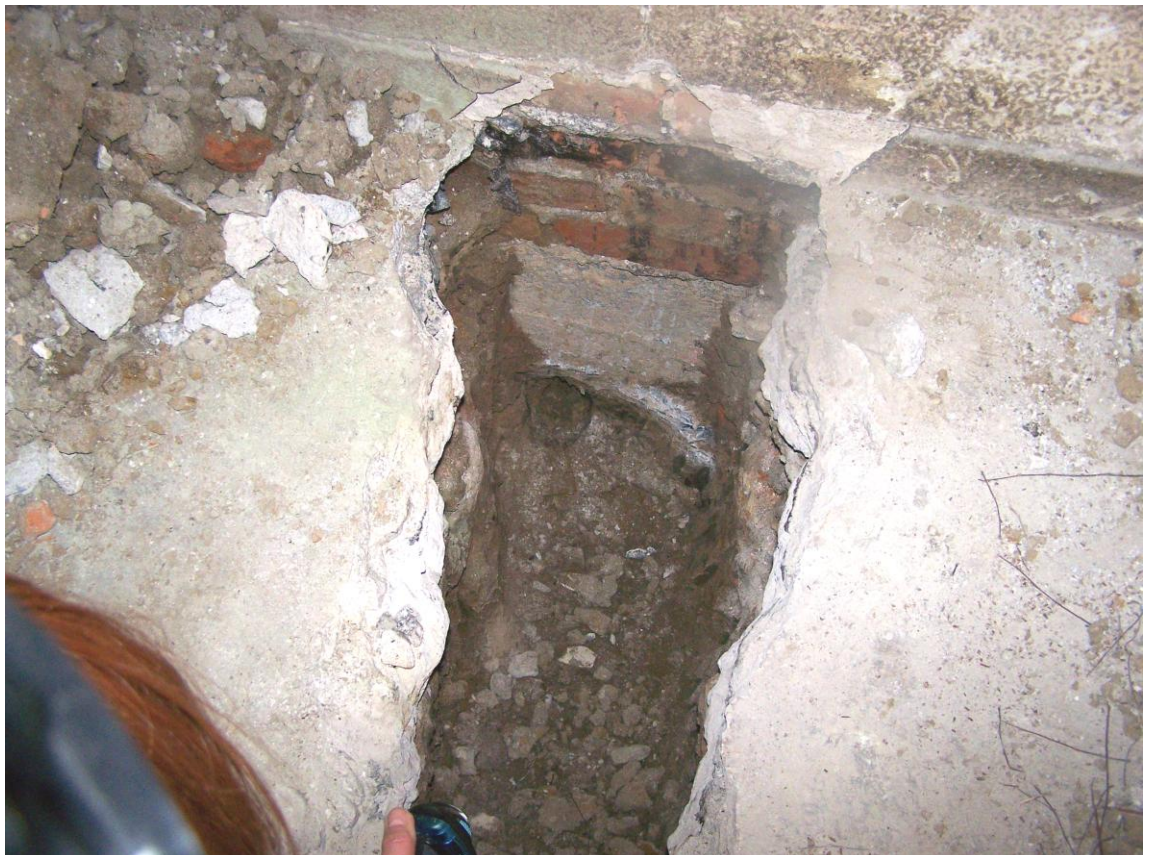
Fot. 2.2. odkrywka nr 2 – ściana wewnętrzna, wykonana z poziomu piwnic

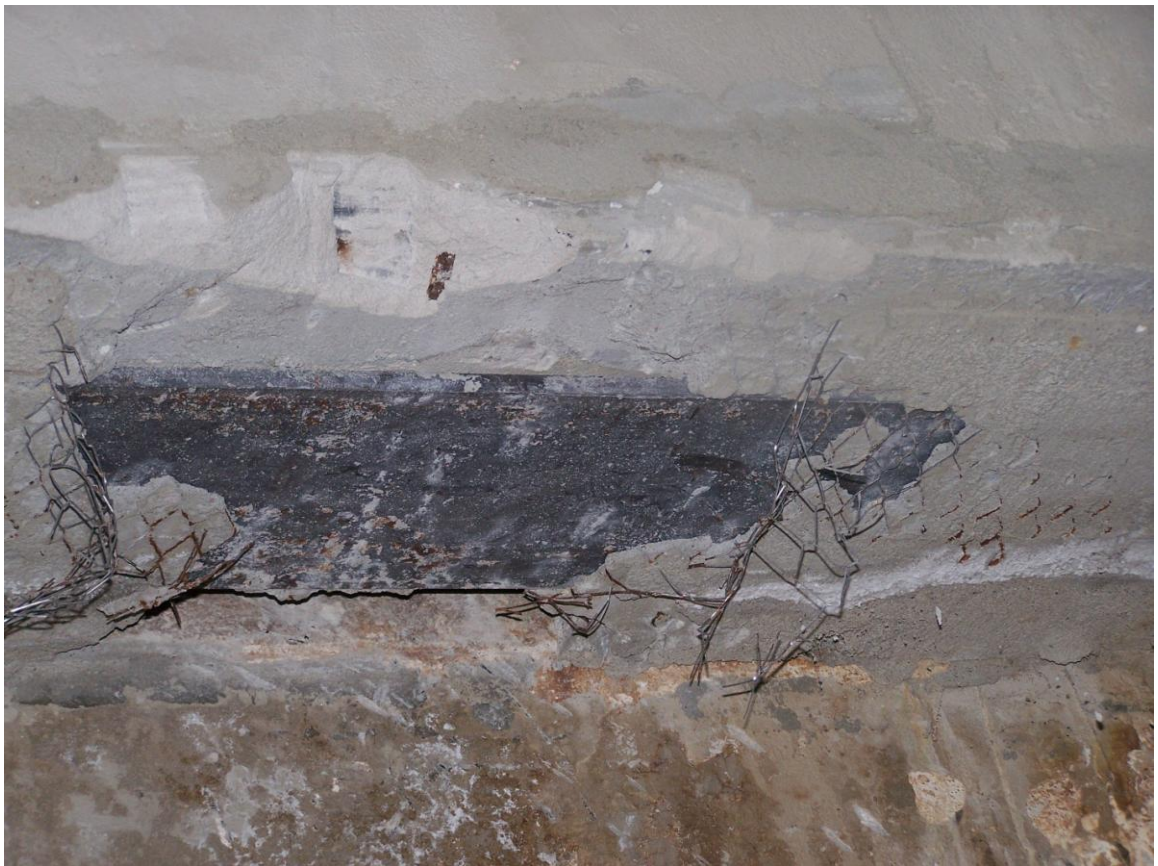
Fot.2.3 . Odkrywka nr 3 – naprawiane żebro stropowe w pomieszczeniu pod podwórkim

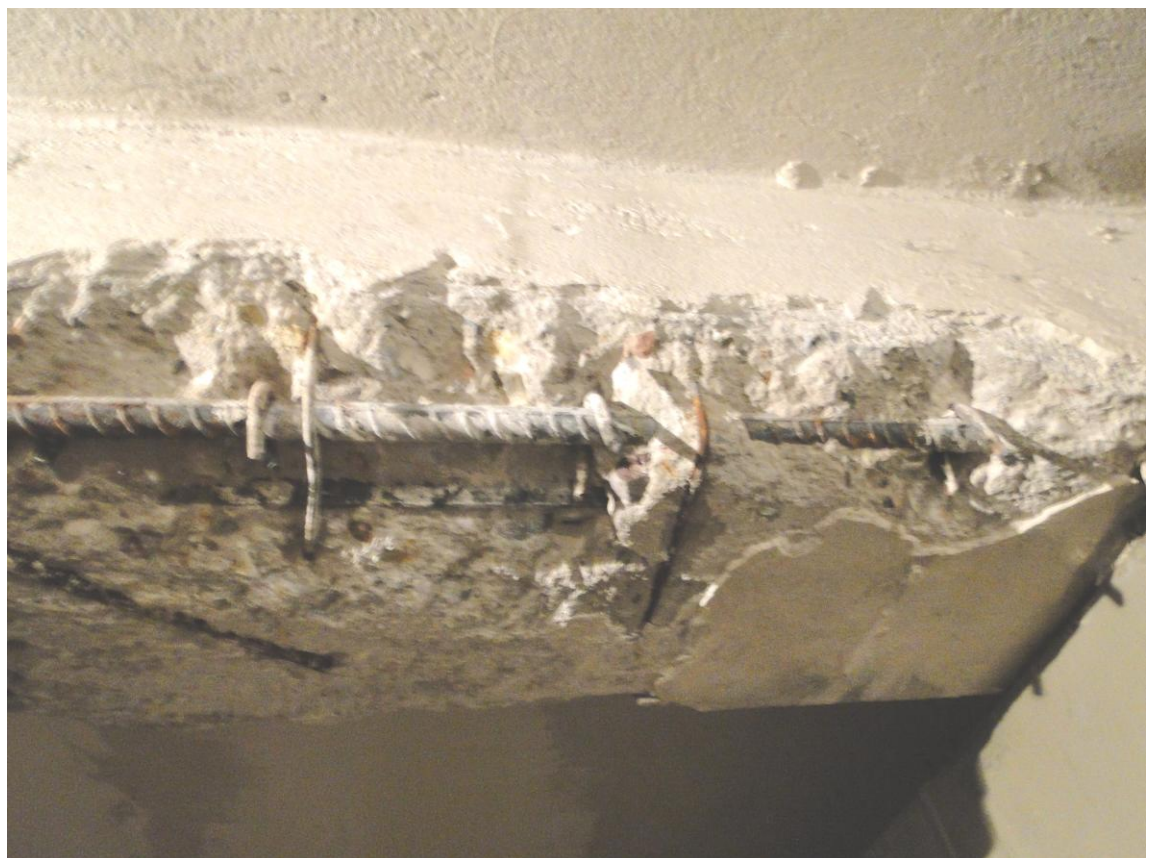
Fot. 2.4. Odkrywka nr 4 - podciąg główny w narożniku południowym

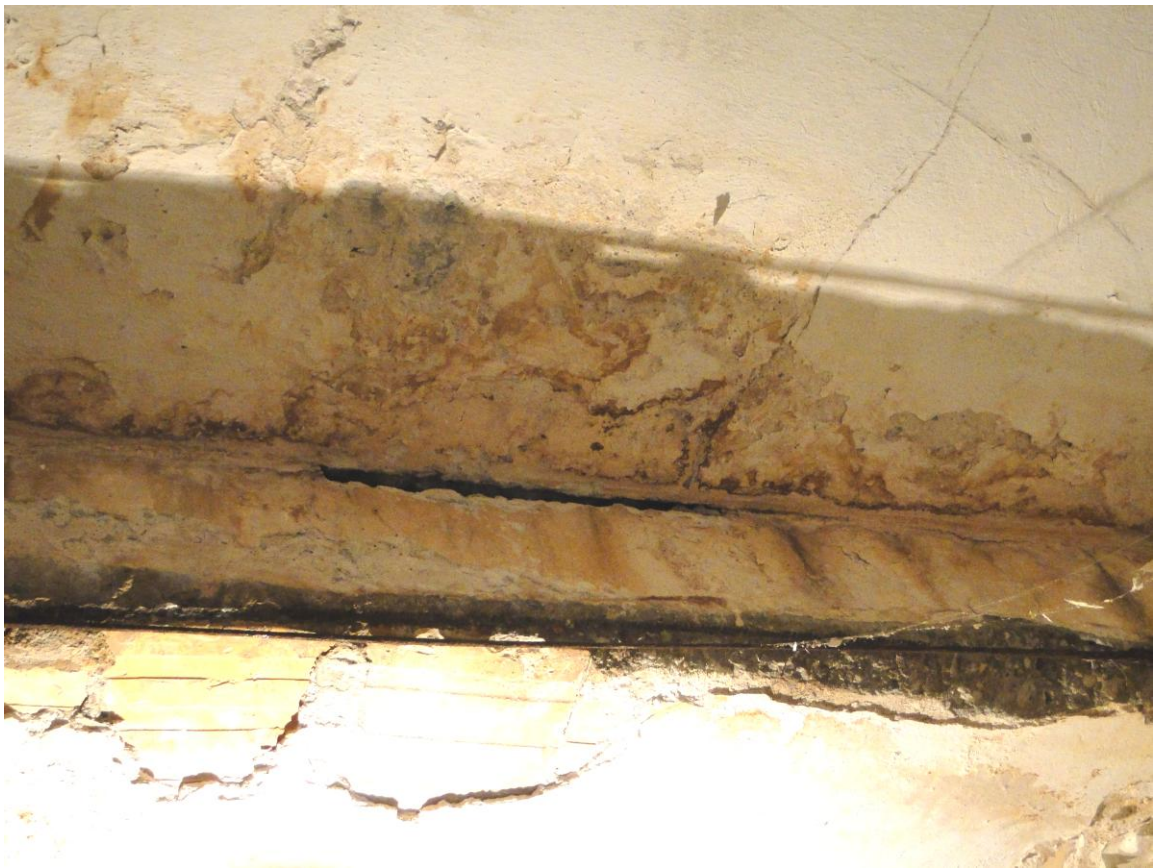
Fot. 2.5. Odkrywka nr 5 - strop gęstożebrowy Akermana – ugięcie stropu

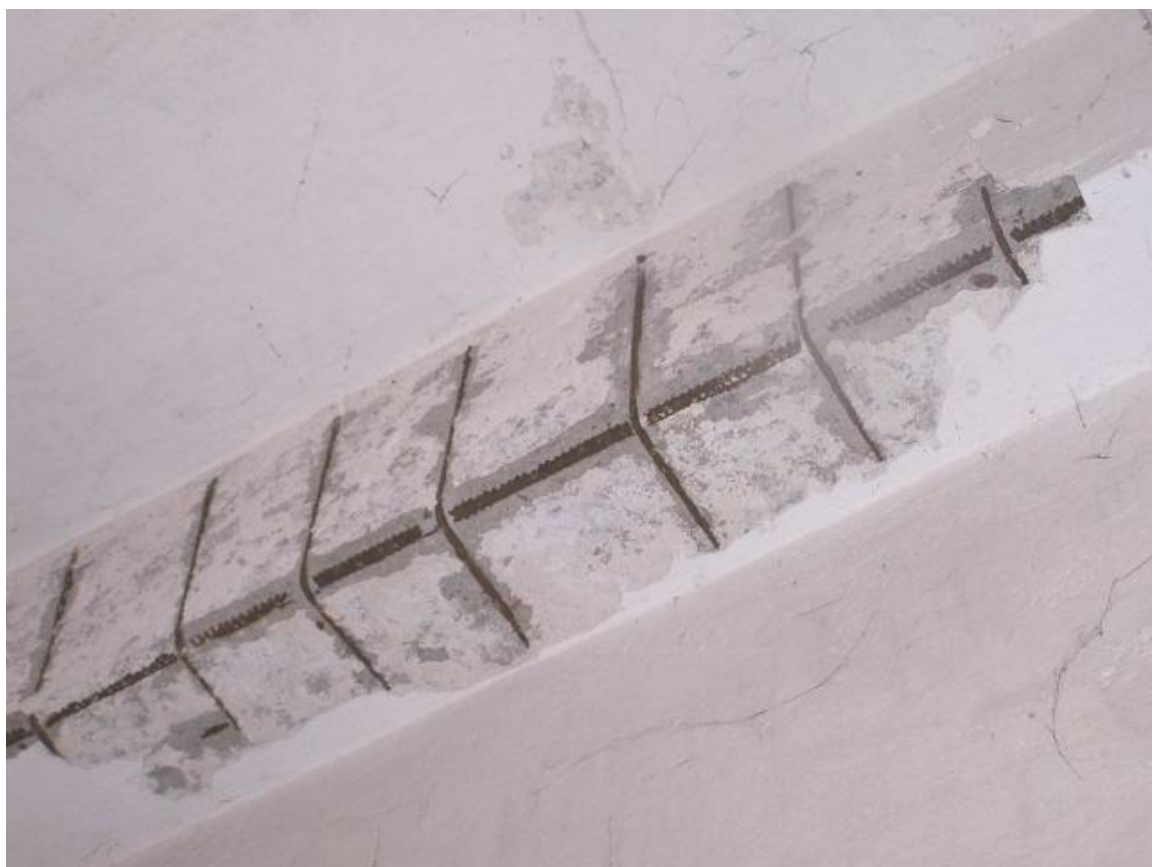
Fot. 2.6. Odkrywka nr 5 - strop gęstożebrowy Akermana – Żebro

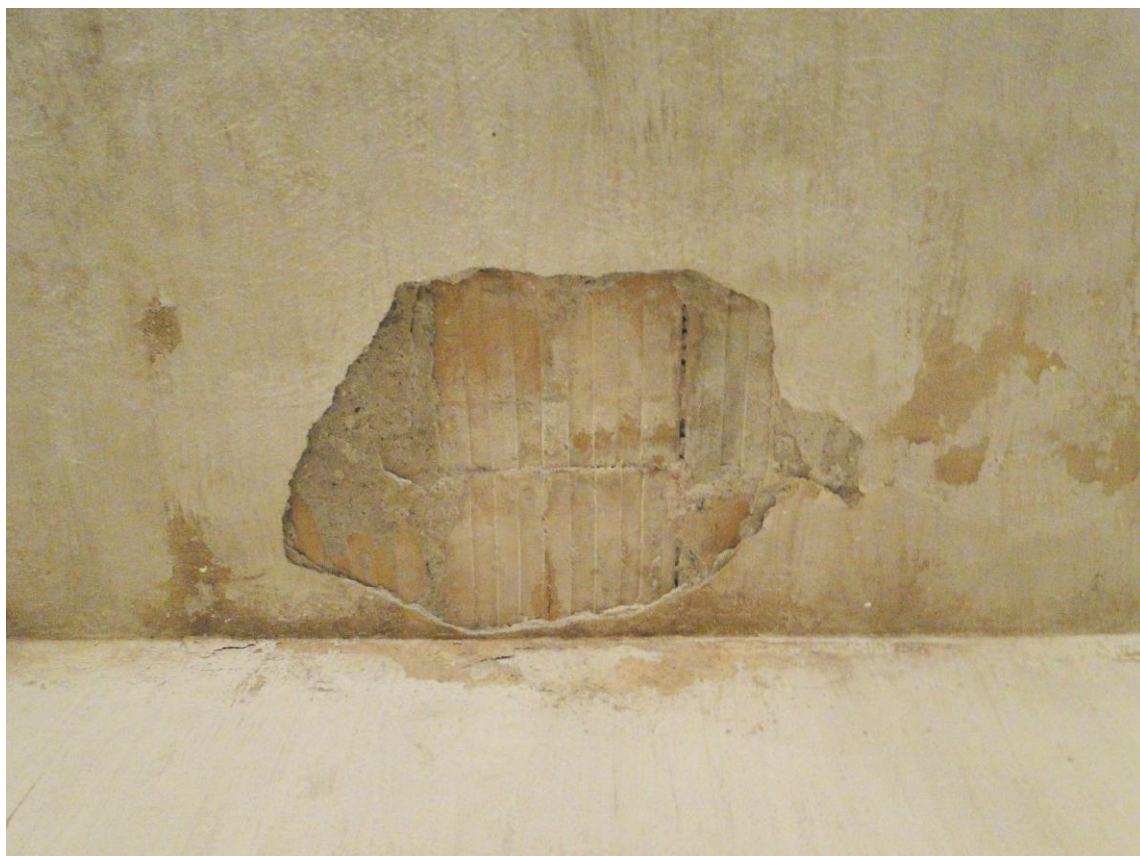
Fot. 2.7. Odkrywka nr 6 – strop Akermana nad piwnicą
