Fot.1. Elewacja frontowa budynku TSKŻ od strony placu Grzybowskiego (południowo – wschodnia)

**ZAŁĄCZNIK NR 2**  
**DOKUMENTACJA**  
**FOTOGRAFICZNA WYKONANYCH**  
**ODKRYWEK ELEMENTÓW**  
**KONSTRUKCYJNYCH BUDYNKU**

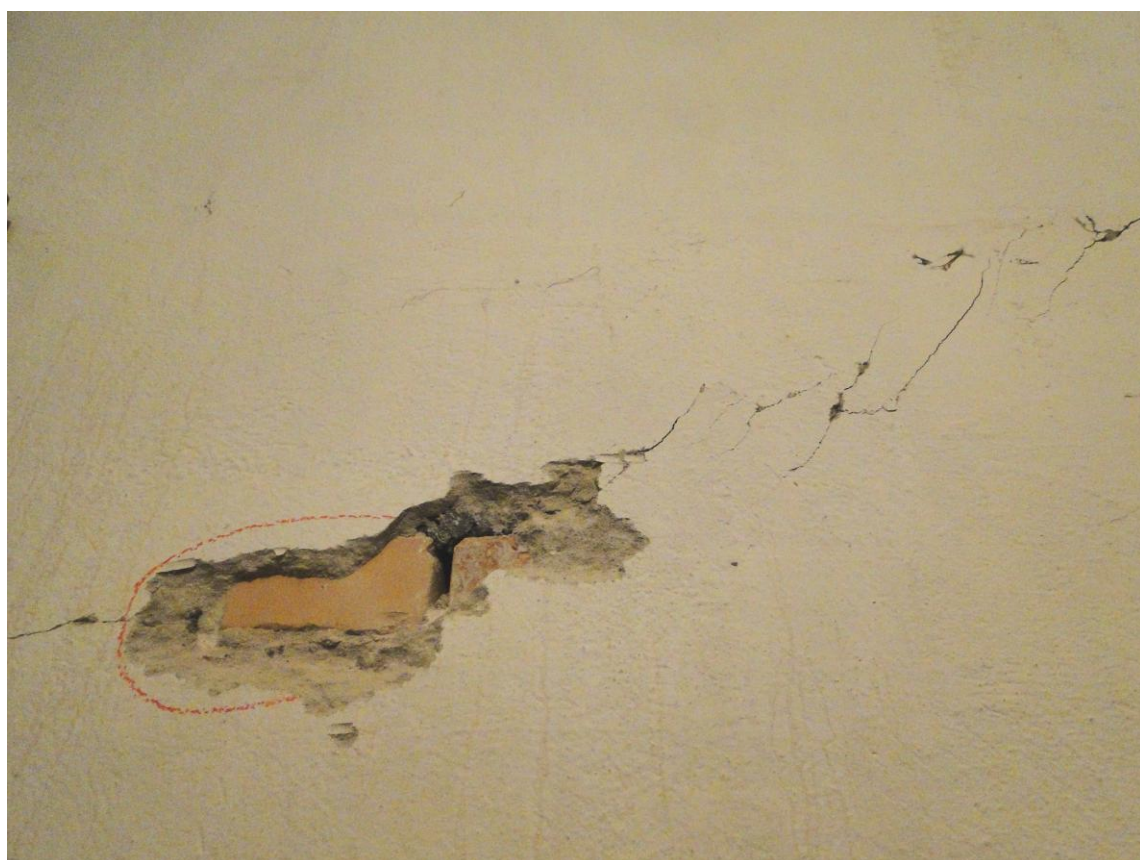
Fot. 2.8. Odkrywka nr 7 - zarysowana ściana prostopadła do elewacji od strony placu Grzybowskiego

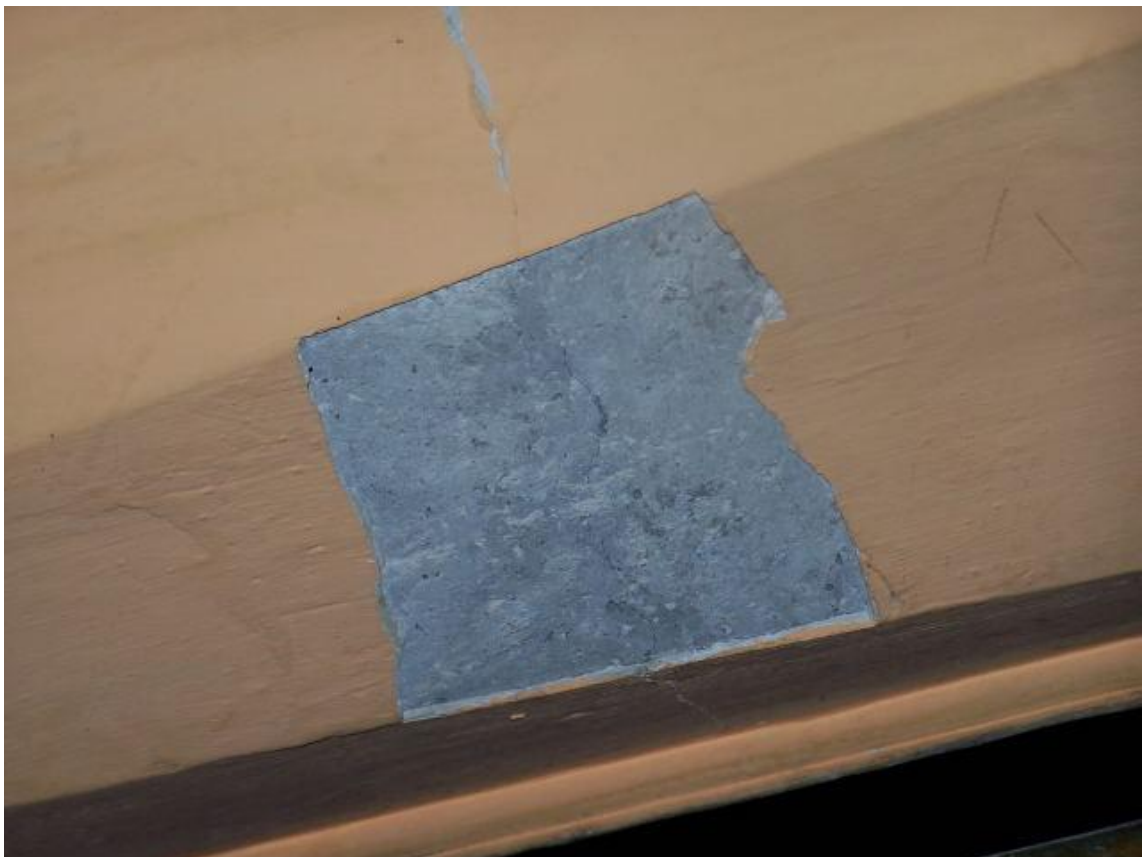
Fot. 2.12. Odkrywka nr 11 – zarysowany bieg schodów wspornikowych w holu Teatru Żydowskiego
