**OPINIA TECHNICZNA**

**AKTUALNEGO STANU TECHNICZNEGO  
BUDYNKU TEATRU ŻYDOWSKIEGO  
PRZY PL. GRZYBOWSKIM 12/16 W WARSZAWIE**

dr inż. Jerzy Dylewski  
upr. budowlane ST-229/88  
rzeczosznawca budowlany 06/98/R

WARSZAWA, styczeń 2016

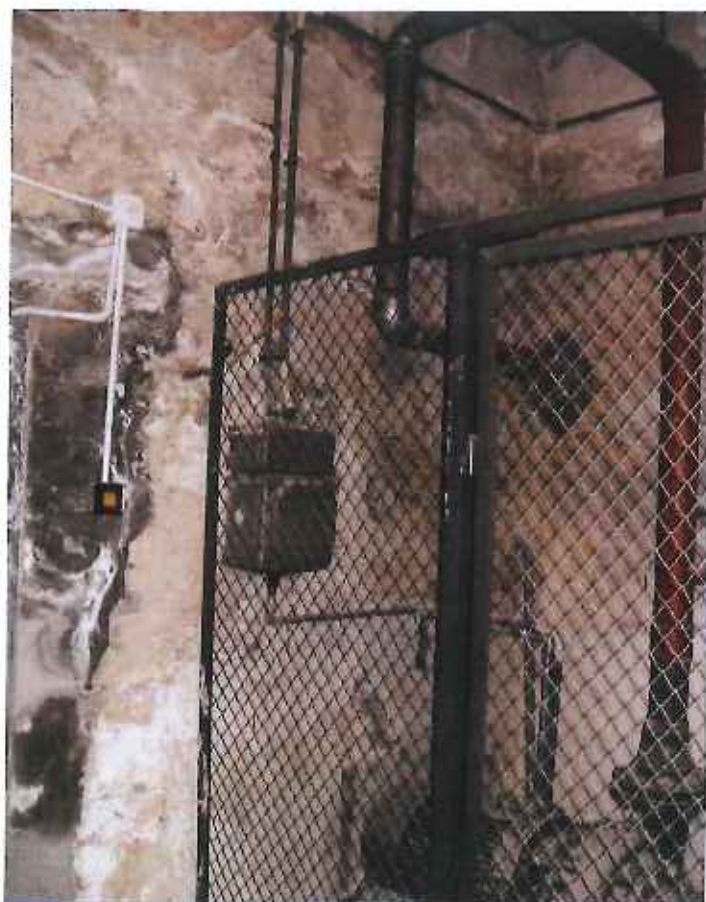
Podstawowym stwierdzonym na tej kondygnacji budynku mankamentem jest bardzo znaczny stopień zawilgocenia murów ścian podziemia, przy czym dotyczy zarówno ścian zewnętrznych, jak i znacznej części ścian wewnętrznych. Najbardziej charakterystyczne przykłady często wręcz mokrych ścian kondygnacji piwnicznej, co w szeregu miejscach doprowadziło już złuszczenia się powłok malarskich, a nawet do daleko posuniętej destrukcji i odpadania tynków wewnętrznych, odsłaniających cegły muru ścian, przedstawiają fot. 2 ÷ 13.

*fot. 4. Mokra ściana  
piwnicznego korytarza pomiędzy podsceniem,  
a ciągiem pomieszczeń magazynowych*

Przyczyny obserwowanego obecnego zawilgocenia ścian kondygnacji podziemnej budynku są wyraźnie zróżnicowane. Składają się na nie zarówno kapilarne podciąganie wody od strony fundamentów budynku, penetracja wilgoci przenikającej z gruntu przyległego do ścian zewnętrznych, co jednoznacznie wskazuje na istnienie licznych nieszczelności pionowej izolacji przeciwwilgociowej tych ścian, jak i zacieki od strony źle (bez właściwych spadków w stronę od budynku) wyprofilowanych chodników i nieszczelnej nawierzchni wewnętrznego podwórka posesji.

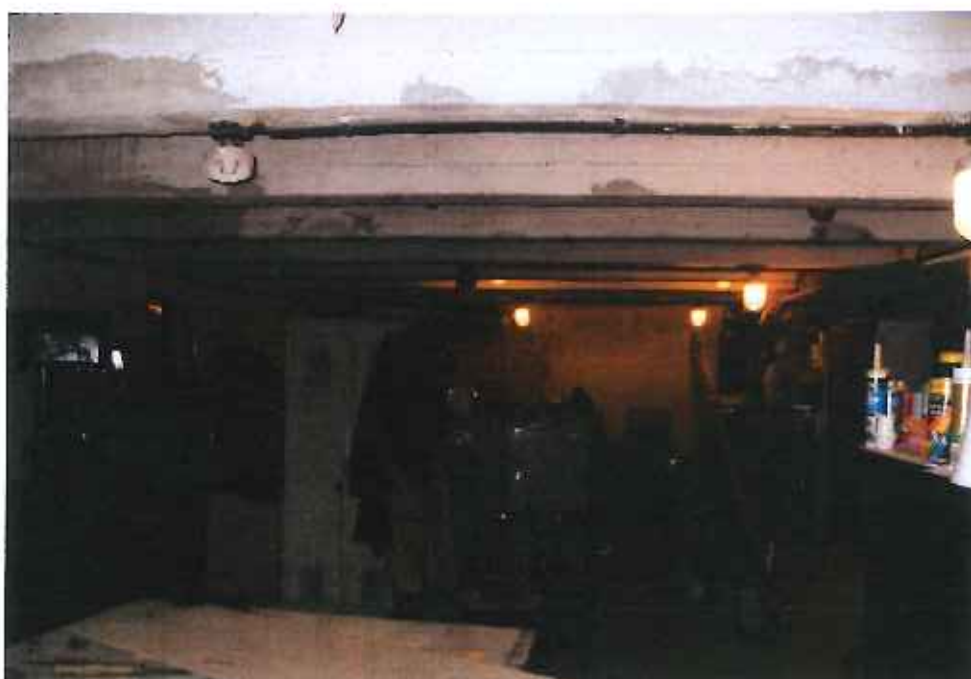
Szczególnie dokładnymi oględzinami objęto fragmenty piwnicznego żelbetowego stropu o konstrukcji płytowo – belkowej, występującego pod wewnętrznym podwórkiem posesji nad ciągiem pomieszczeń magazynowych, z których jedno przedstawia fot. 22. Strop ten, którego stan techniczny został w orzeczeniu technicznym z 2009 roku [1] określony jako awaryjny, był poddany zabezpieczeniom i remontowi, wg opracowanego również w 2009 roku projektu wykonawczego [2]. Jak stwierdzono obecnie uszkodzone belki stropowe zostały pokryte systemową zaprawą naprawczą (wg projektu wykonawczego miała to być masa „Betonfix R2”), przykładowa fot. 23.

*fot. 22. Widok ogólny płytowo-żebrowego stropu pod wewnętrznym podwórkiem posesji – pomieszczenie ślusarni*

Dokładniejsze badania stropu nad podziemiem w obrębie podwórka posesji wykonano w ramach ekspertyzy [5] w 2011 roku, stwierdzając, że nawet po naprawie konstrukcja nośna tego stropu nie spełnia warunków nośności i przydatności do użytkowania.

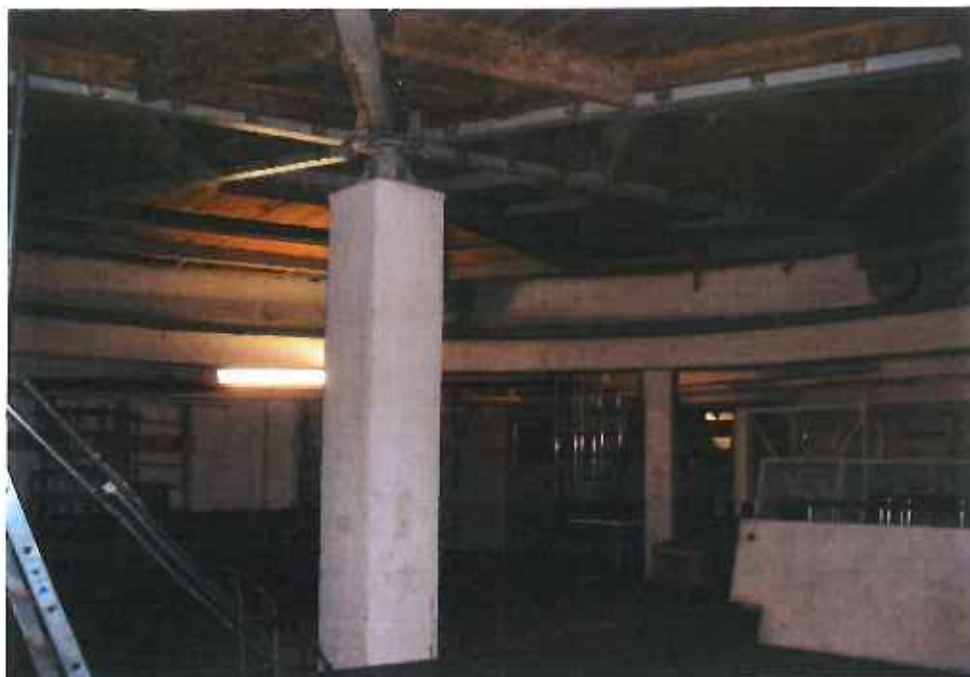
W pomieszczeniu podscenia, którego widok ogólny przedstawia fot. 35 widoczne są znaczne ugięcia desek tworzących podłogę obrotowej sceny, fot. 36,

*fot. 35. Widok ogólny pomieszczenia piwnicznego pod sceną teatru*

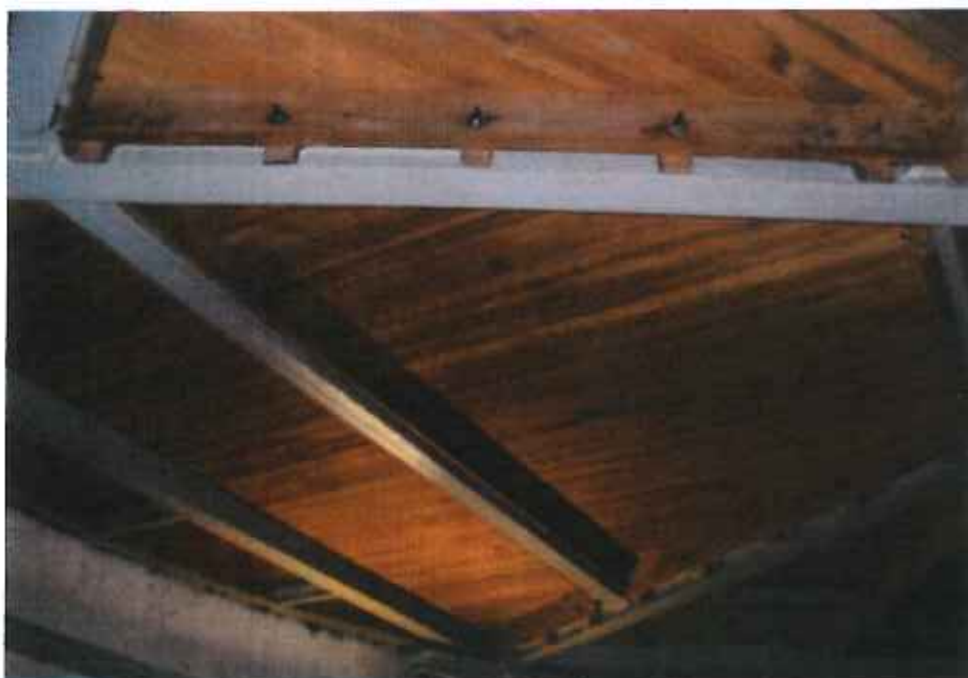
wynikające ze zbyt rzadko rozstawionych punktów ich podparcia, a więc także mankament, na który zwracano już uwagę w ekspertyzie [5] z 2011 roku.

*fot. 36. Widoczne nadmierne ugięcia desek podłogowych sceny teatru*

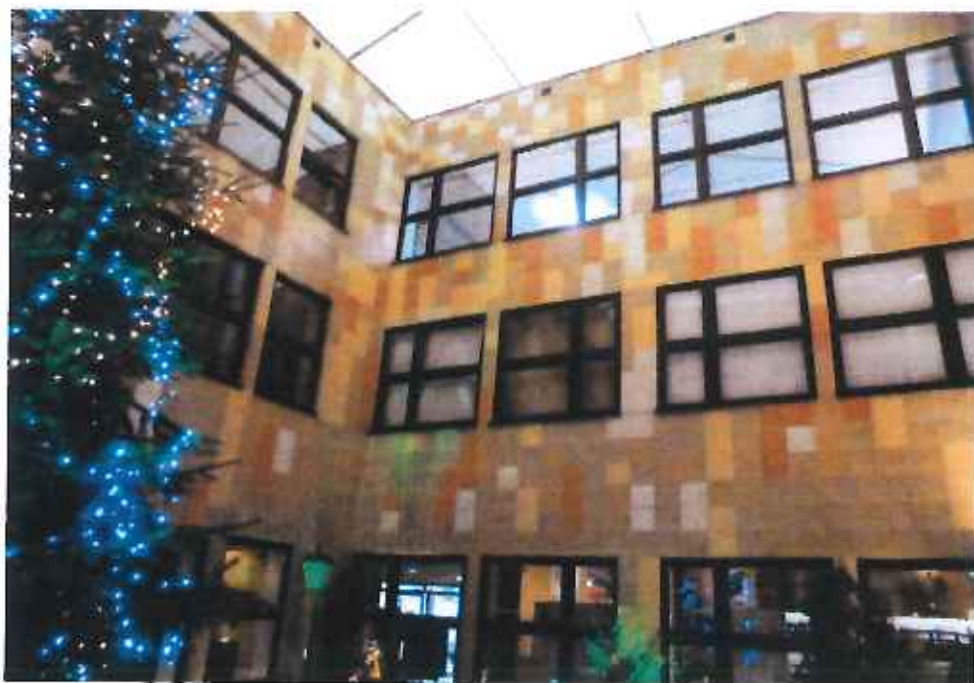
*fot. 37. Wewnętrzne patio budynku*

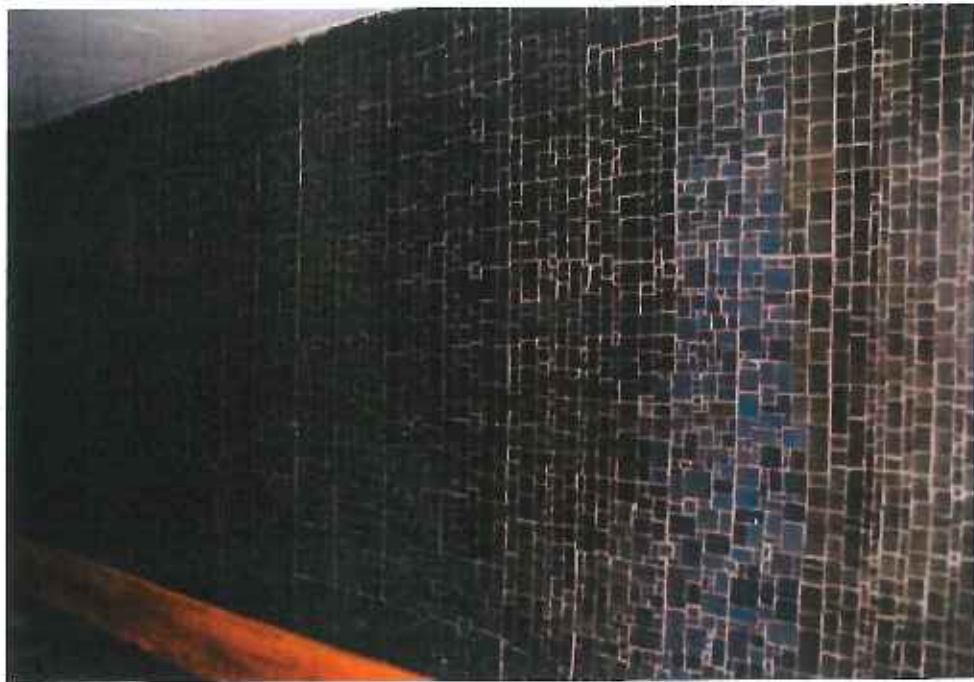
*fot. 38. Ceramiczna okładzina na ścianie wewnętrznej przy biegu schodów wspornikowych łączących I i II piętro budynku*

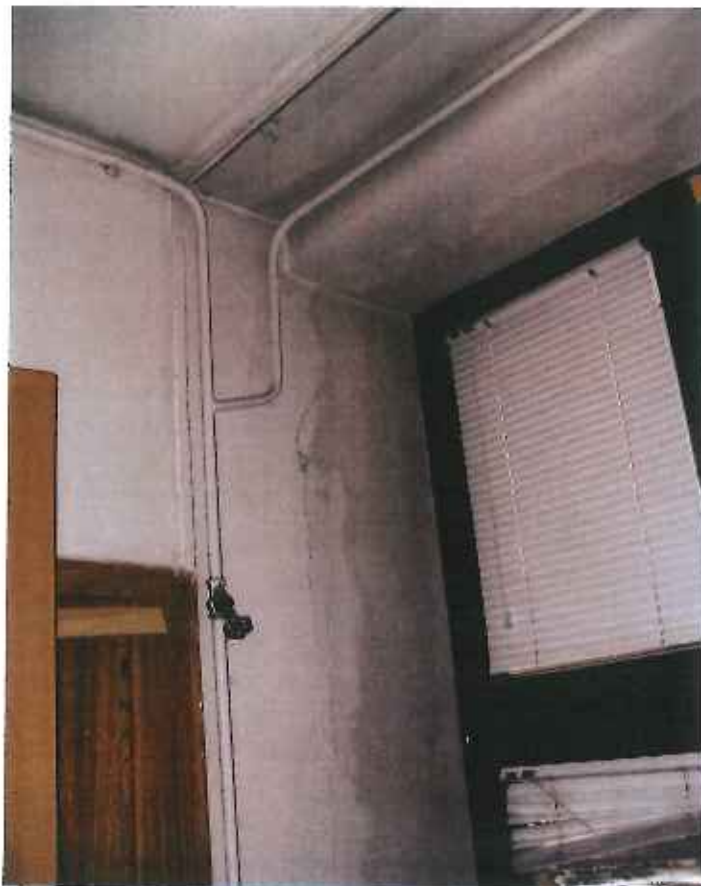
Tym niemniej w trakcie dokonanych oględzin zwrócono uwagę na spękania ściany zewnętrznej południowej i przyległej ściany wewnętrznej, które widoczne są w strefie nadproża okiennego w sali baletowej na poziomie II piętra, fot. 39 i 40, pionową i ukośną rysę nośnej ściany II piętra oddzielającej przestrzeń nadscenia od pomieszczenia nad sufitem widowni, fot. 41 i 42, a także lokalne zarysowania ścianek działowych, jak na przykładowej fot. 43.

*fot. 40. Spękania muru  
w narożu ściany zewnętrznej i wewnętrznej  
przy oknie sali baletowej na II piętrze budynku*

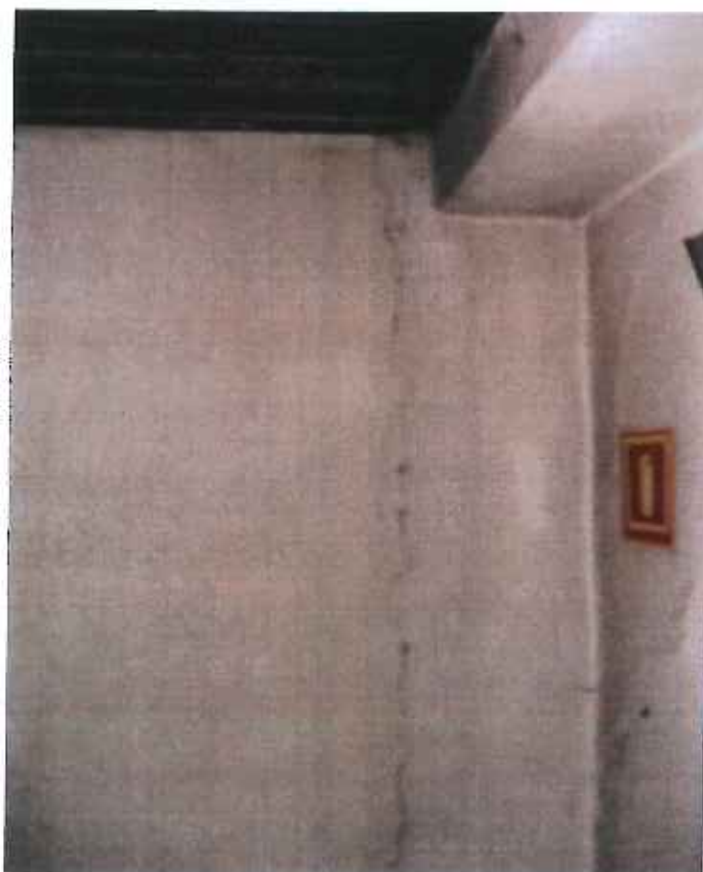
*fot. 41. Pionowa rysa  
ściany poziomu II piętra pomiędzy nadsceniem i widownią*

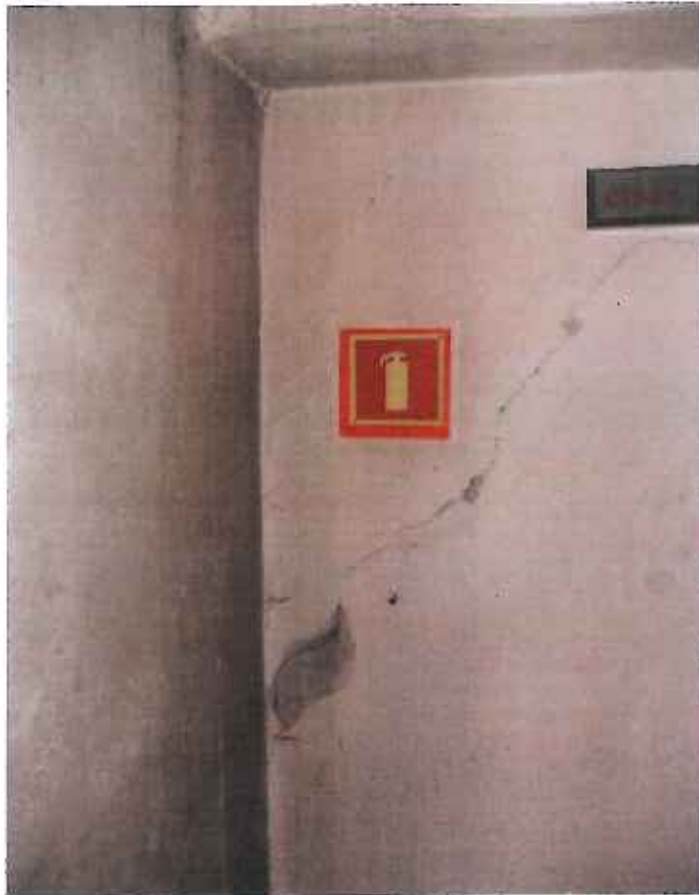
*fot. 42. Ukośna rysa ściany wewnętrznej we fragmencie nad widownią na poziomie II piętra budynku*

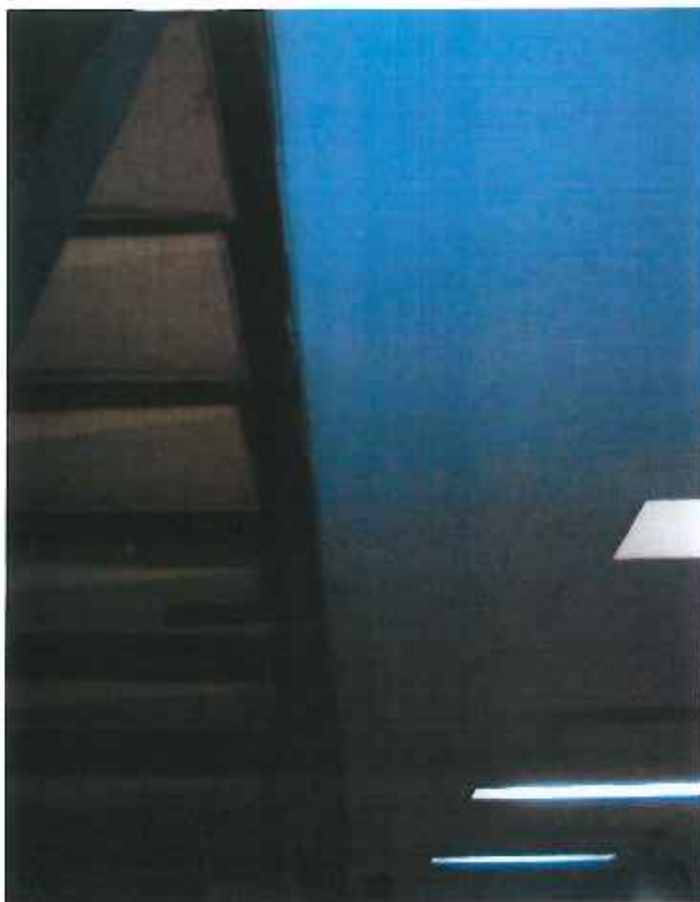
*fot. 53. Prowizoryczne  
zamocowanie jednego ze stopni do stalowej balustrady*

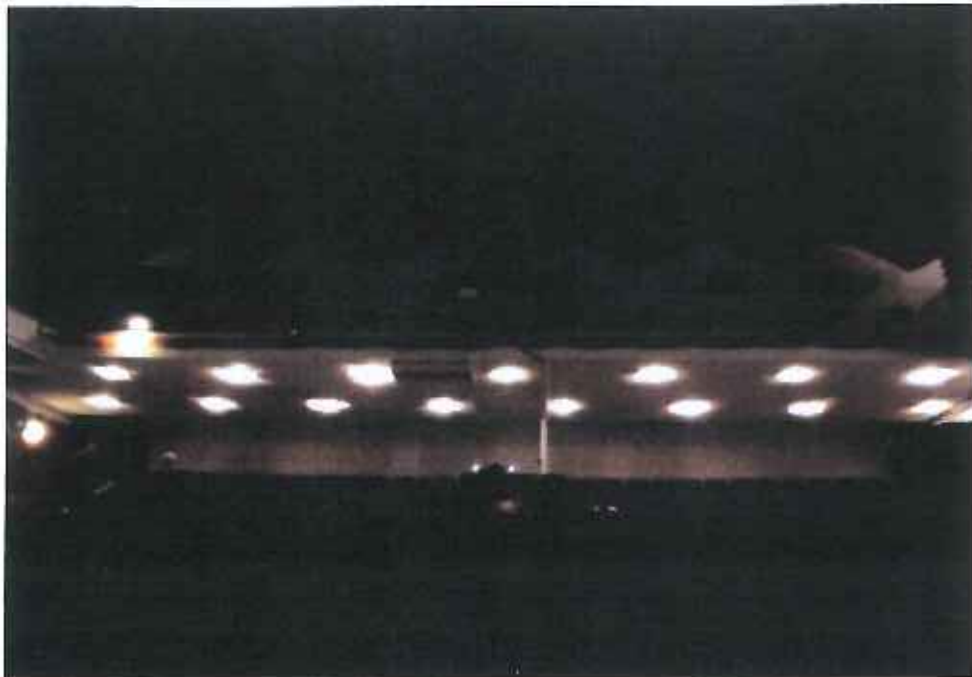
Nad widownią teatru, której widok ogólny przedstawia fot. 55, zamontowany jest akustyczny sufit, wykonany ze stalowego rusztu z drewnianym wypełnieniem, podwieszony do siedmiu stalowych kratowych dźwigarów o kształcie trapezowym stanowiących jednocześnie konstrukcję nośną dachu tego fragmentu budynku teatru, fot. 56.

*fot. 55. Widok ogólny widowni Teatru Żydowskiego*

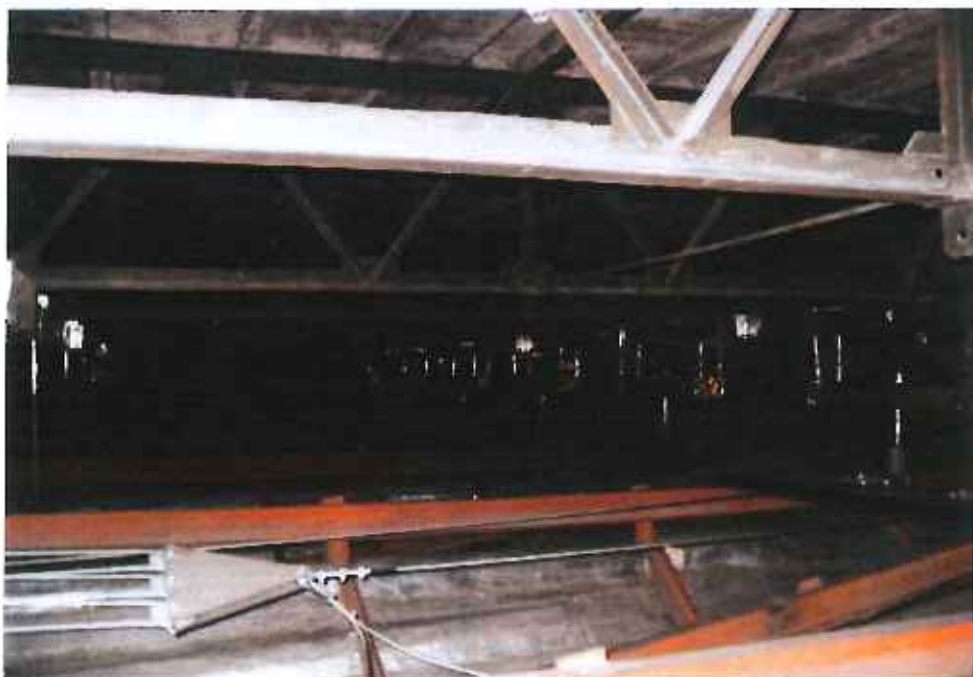
*fot. 56. Fragmentu konstrukcji sufitu podwieszonego nad widownią*

Na stalowych elementach dźwigarów i rusztu sufitu podwieszonego widoczne są lokalne ogniska korozji powierzchniowej. Nie stwierdzono natomiast podczas oględzin dokonywanych z poprowadzonych wokół niego ciągów komunikacyjnych żadnych widocznych odkształceń elementów. Z uwagi jednak na już 50 –letni okres użytkowania budynku za wskazane należałoby uznać przeprowadzenie szczegółowej kontroli stanu wszystkich spawanych i skręcanych połączeń skratowania samych dźwigarów, jak i połączeń rusztu oraz płaskowników podwieszenia tego rusztu.

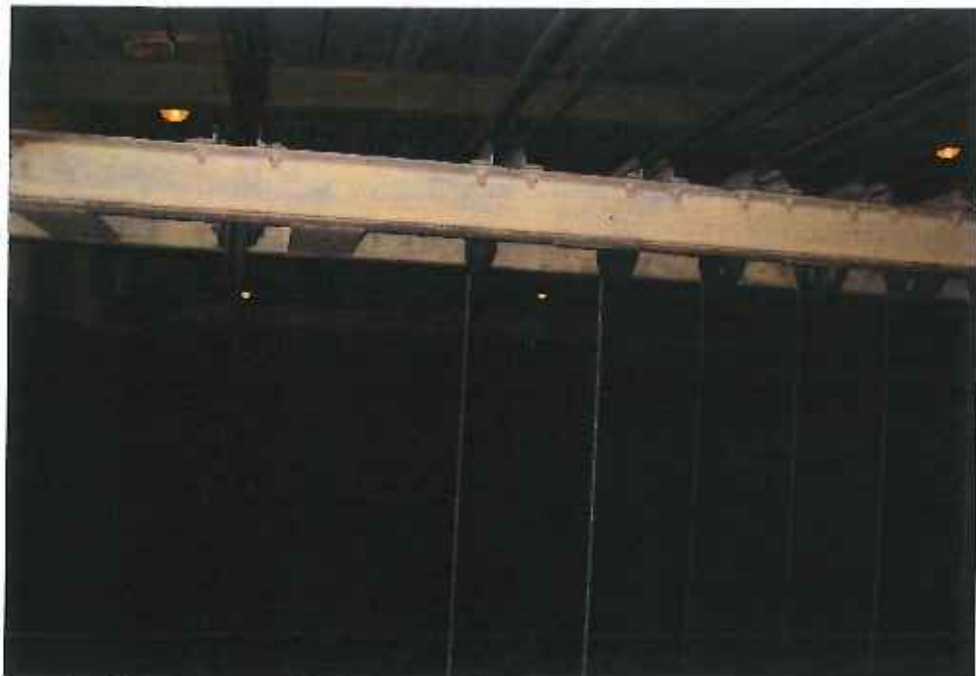
W przestrzeni nad sceną teatru konstrukcja dachu budynku wykonana jest również w konstrukcji stalowej, a jej głównym elementem nośnym jest stalowa, spawana blachownica o wysokości przekroju 1060 mm, stanowiąca środkową podporę belek dwuteowych będących oparciem płyt korytkowych dachu oraz belek nośnych zbloczy wciągarek obsługujących dekoracje sceny, fot. 57.

*fot. 57. Widok fragmentu konstrukcji poddasza nad sceną teatru*

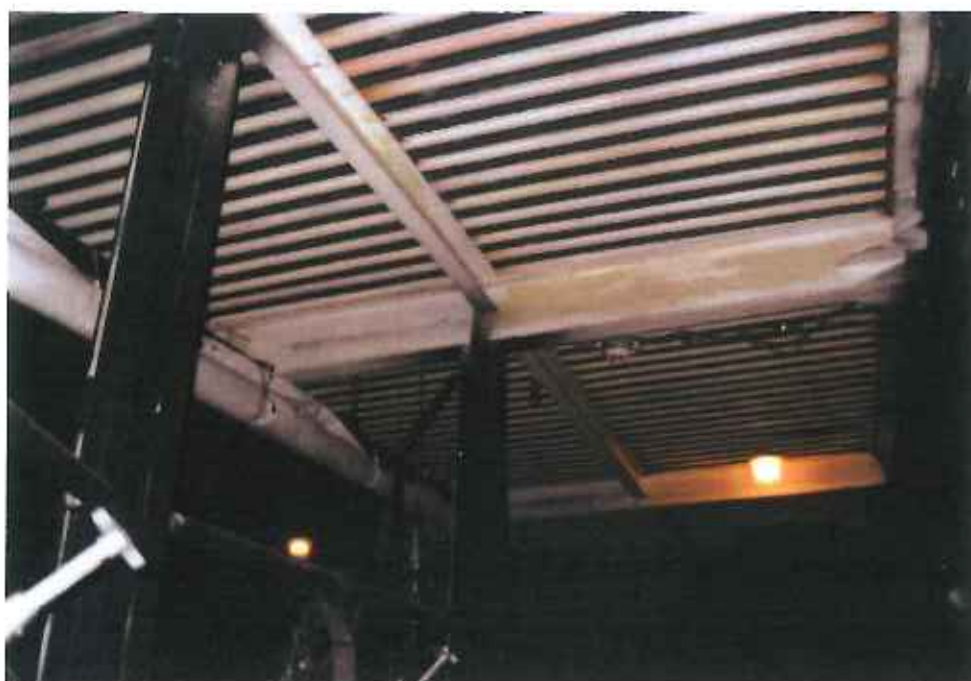
Podobnie jak w przypadku konstrukcji występującej nad widownią teatru, także tu przeprowadzając oględziny ze stalowych, ażurowych pomostów obsługowych, jak na fot. 58, nie dostrzeżono widocznych uszkodzeń samej blachownicy i opartych na niej belek, ale długi dotychczasowy okres użytkowania całej tej konstrukcji uzasadniałby potrzebę dokonania jej szczegółowego sprawdzenia.

*fot. 58. Widok fragmentu konstrukcji pomostów obsługowych nad sceną teatru*

Wniosek o potrzebie sprawdzenia tej konstrukcji jest tym bardziej zasadny, że w ekspertyzie [5] z 2011 roku obliczeniowo wykazano, iż belki I 120 przenoszące obciążenia od dachu budynku również nie spełniają warunków stawianych przez stany graniczne nośności i przydatności do użytkowania, a więc mogą być traktowane jako kolejny element stanowiący zagrożenie dla bezpieczeństwa konstrukcji budynku.

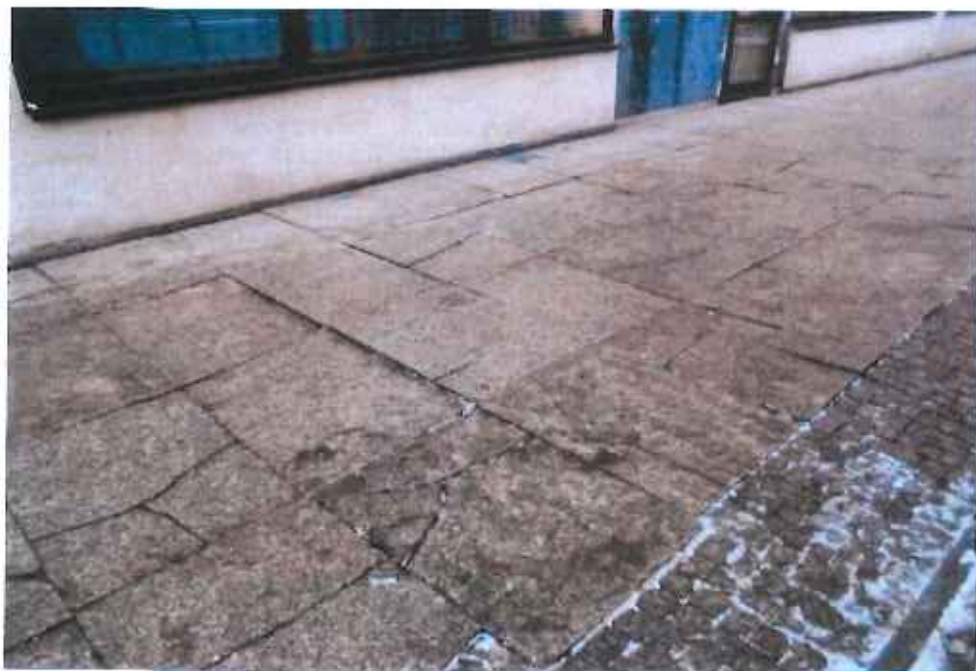
Niezadowalający jest także stan nawierzchni ciągów komunikacyjnych otaczających budynek. Kamienne płyty, z jakich ułożono chodnik przy frontowej, wschodniej elewacji budynku są znacznie spękanе i uległy miejscowym zapadnięciom, np. fot. 76. Po stronie południowej nawierzchnia chodnika wykonanego z kostki betonowej jest na sporych odcinkach pozapadana, w efekcie czego sporej rozwarłości szczeliny powstały na jego styku z okładziną dolnego fragmentu ściany, fot. 77.

*fot. 76. Popękane i pozapadane płyty chodnika poprowadzonego wzdłuż frontowej, wschodniej elewacji budynku*
