Fot.1. Elewacja frontowa budynku TSKŻ od strony placu Grzybowskiego (południowo – wschodnia)

**ZAŁĄCZNIK NR 2**  
**DOKUMENTACJA**  
**FOTOGRAFICZNA WYKONANYCH**  
**ODKRYWEK ELEMENTÓW**  
**KONSTRUKCYJNYCH BUDYNKU**

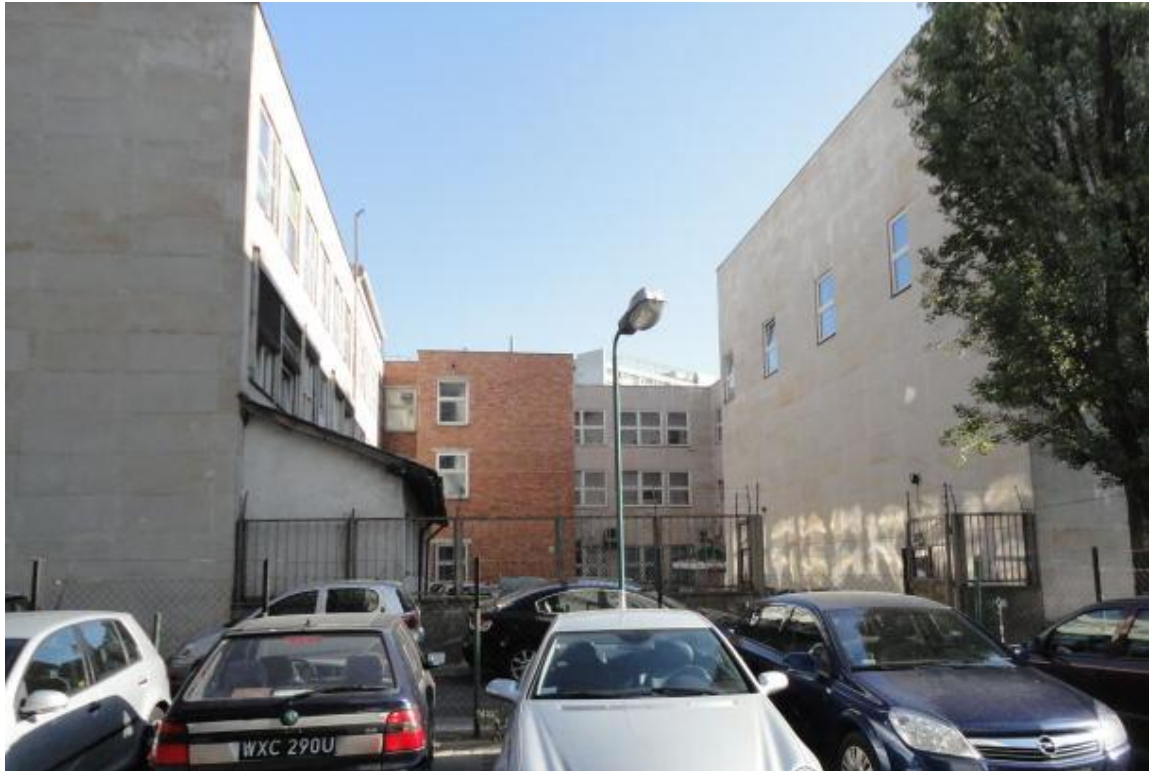
Fot.4. Elewacja tylna od strony podwórka (północno - zachodnia)

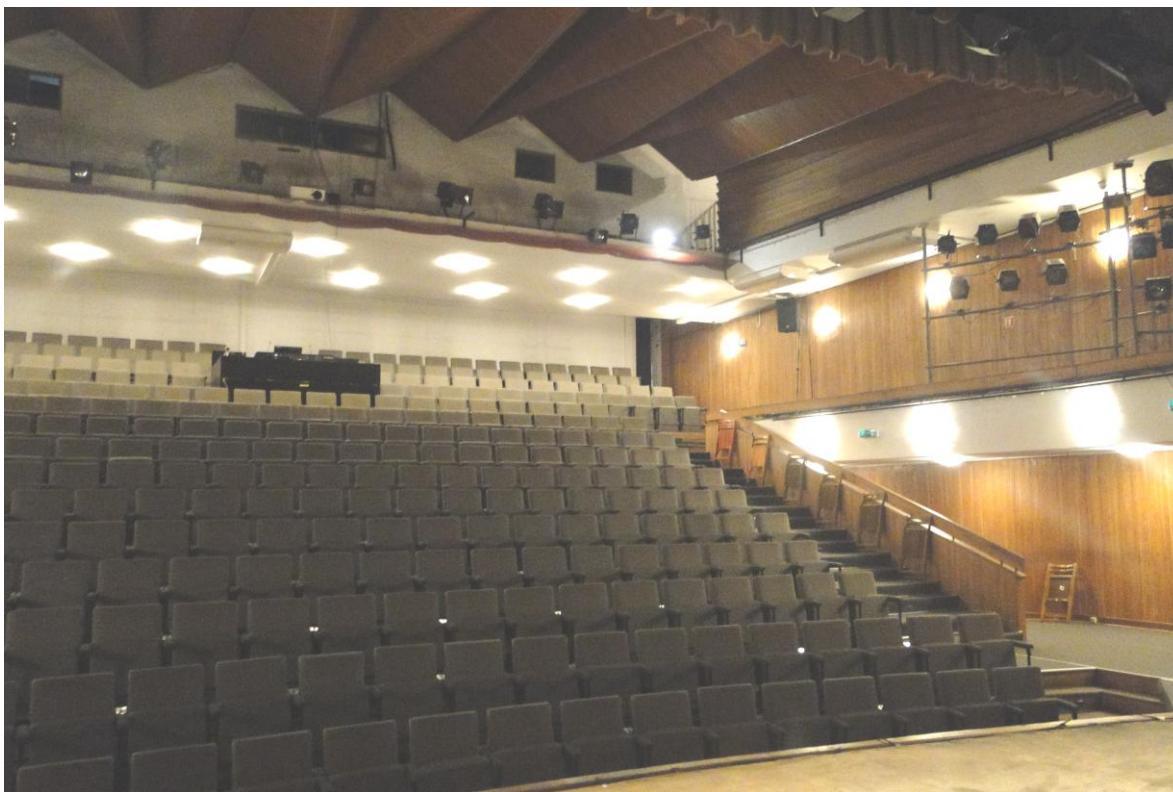
Fot. 63 Parter – widok widowni teatru
